PENERAPAN PDCA DALAM MEMINIMASI DEFECT SALAH VARIAN PANEL DASH JOIN FRONT DI PT.XYZ

ABSTRAK

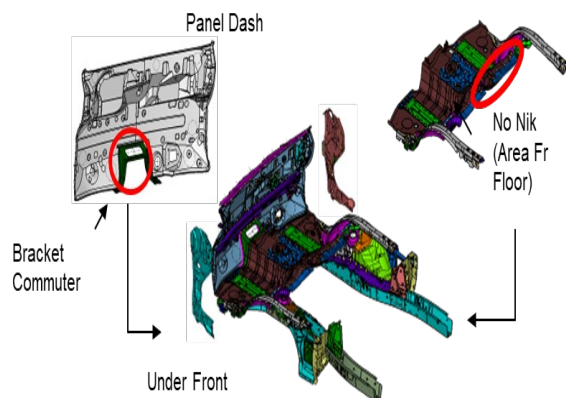
Gambar 4.3 Proses *Setting Panel Dash Join Front Floor*

Saat proses pemasangan *Panel Dash Join Front Floor*, operator harus menyesuaikan antara *barcode* dengan kode NIK (Nomor Induk Kendaraan) pada *Front Floor* dan varian tipe *Panel Dash*. Berikut ini adalah part yang membedakan tipe *Panel Dash* menjadi 2, yaitu kode YD dan BH.

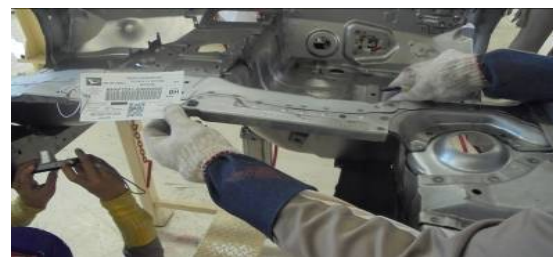
Gambar 4.4 Kondisi Aktual Unit

Kondisi aktual dari *defect* Salah Varian *Panel Dash Join Front Floor* adalah saat sudah terpasang, varian *Panel Dash* tidak sesuai dengan kode NIK pada *Front Floor*.

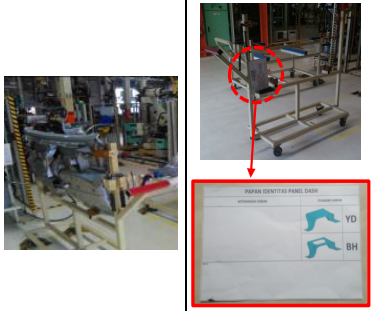
<p><i>Dolly</i> tidak menggunakan papan keterangan varian Penambahan papan keterangan varian</p> <p>Penambahan papan varian <i>Panel Dash</i> pada <i>Dolly</i></p>

Jenis	5W-1H	Deskripsi Tindakan
Tujuan Utama	<i>What (Apa?)</i>	Usulan perbaikan yang ketiga adalah membuat papan keterangan varian pada <i>dolly Panel Dash</i>
Alasan	<i>Why (Mengapa?)</i>	Agar varian <i>Panel dash</i> yang masuk dapat diketahui dengan lebih mudah oleh operator sebelum <i>part</i> tersebut di proses
Orang	<i>Who (Siapa?)</i>	Sugito
Tempat	<i>Where (Dimana?)</i>	Tempat pelaksanaan adalah di Departemen <i>Welding Jalur Under Front</i>
Waktu	<i>When (Kapan?)</i>	Waktu pelaksanaan usulan perbaikan yang direncanakan adalah pada bulan April 2018
Metode	<i>How (Bagaimana?)</i>	Langkah perbaikan yang dilakukan:
		Sebelum perbaikan
		Sesudah Perbaikan
