Evaluasi Pemasangan *Current Transformer Ring Tipe Clamp On* yang Berfungsi Sebagai Pengaman *Line Differential* dan *Circulating Current Protection*

Deni Almanda, Muhammad Isroqi Radifan

¹⁾²⁾ Teknik Elektro Universitas Muhammadiyah Jakarta

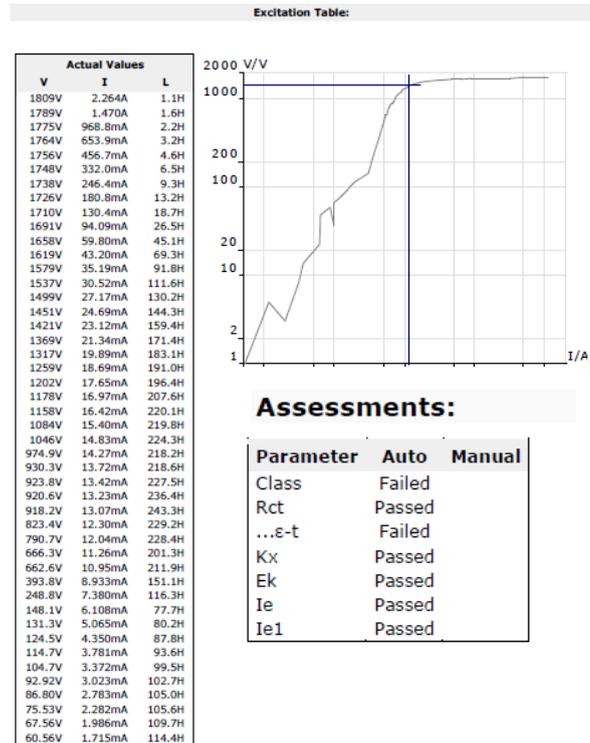
Gambar 2. Hasil Current Transformer Analyzer

Dari gambar diatas diketahui terdapat kesalahan rasio dan grafik yang tidak linear. Hal ini yang dapat menyebabkan rele *differential* dan CCP menjadi unstabil , setelah di investigasi ternyata penyebab dari tidak sesuai rasio dan grafik dikarenakan pemasangan *current transformer* yang tidak benar, berikut adalah catatan untuk memasang *current transformer* tipe *clamp on* :

- Pemasangan *current transformer* harus dipastikan rapat
- Setiap baut penghubung *current transformer* dipastikan kekencangannya
- Setelah pemasangan dilakukan pengujian guna mengetahui kondisi terakhir peralatan sebelum beroperasi
- Setelah dilakukan pemasangan dengan benar dan dilakukan pengujian Kembali berikut adalah hasil ujinya :

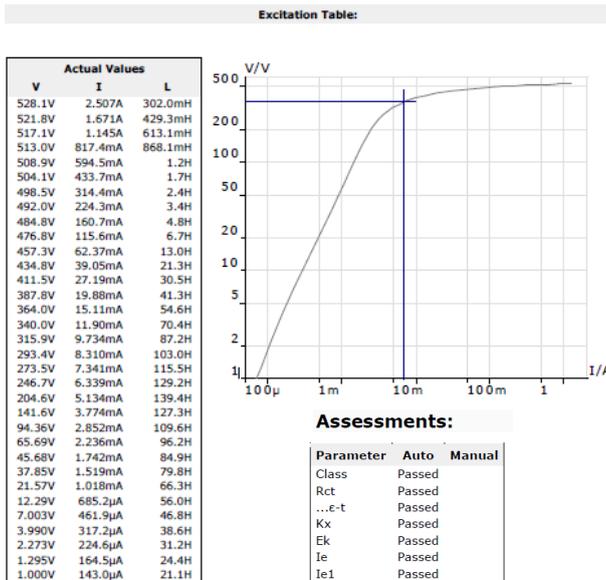
Gambar 3. Hasil Current Transformer Analyzer

Dari hasil uji *current transformer* yang tidak sesuai maka kasus malfungsi sistem proteksi GIS Priok Timur bay Ancol di tutup namun masih dalam pemantauan. Dalam pemantauannya terjadi Kembali gangguan sirkuit Ancol-Angke dan GIS Priok Timur bay Ancol mengalami trip kembali sehingga kasus malfungsi sistem proteksi GIS Priok Timur bay Ancol dibuka Kembali dan dilakukan investigasi lanjutan.

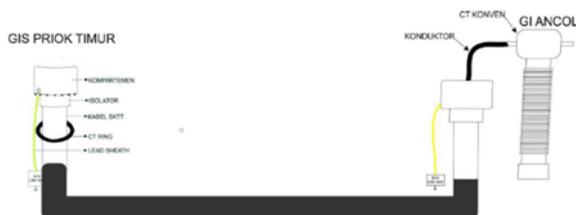
Gambar 4. konstruksi kabel XLPE Priok Timur – Ancol

Terdapat perbedaan posisi pada kedua sisi, untuk di GI Ancol *lead sheath* di grounding sebelum *current transformer*, sedangkan pada GIS Priok Timur *lead sheath* di grounding setelah *current transformer*, hal tersebut yang menyebabkan perbedaan arus yang dibaca oleh *current transformer* pada kedua sisi.

Lead sheath di tanahkan pada kedua sisi berfungsi untuk menghilangkan tegangan induksi pada kabel, pada sisi GI Ancol *lead sheath* tidak ditanahkan secara *solid* melainkan dengan menggunakan *arrester*, sedangkan untuk di GIS Priok Timur *lead sheath* ditanahkan *solid* ke tanah, hal itu bertujuan agar tidak ada lopping arus pada *lead sheath* yang menyebabkan isolasi kabel lebih panas.

Karena *lead sheath* di GIS Priok Timur *solid* maka akan terbaca arus bocor pada *lead sheath*. Untuk mengetahui besarnya arus *lead sheath* maka dilakukan pengukuran secara berkala untuk membandingkan arus beban dan arus *lead sheath* pada kabel. Berikut adalah hasil pengukuran arus *lead sheath* :

Dari hasil pengamatan arus *lead sheat* di GIS Priok Timur bay Ancol dapat disimpulkan bahwa besarnya beban cukup linear dengan besarnya arus *lead sheat*. Apabila dilihat dari rekaman gangguan malfungsi di rele differensial GIS Priok Timur arus gangguan sebesar 17000 A dapat membuat besarnya arus *lead sheat* menjadi sekitar 110 A, hal itu dapat membuat relai *circulating current protection* bekerja karena settingnya 100 A.
