Strategi Pemeliharaan Berdasarkan Kondisi Fungsional Jalan Menggunakan Metode Indeks Kondisi Perkerasan (IKP) Dan *International Roughness Index (IRI)* Dengan Aplikasi *Roadroid*

M. Rafli Yudhzan¹, Arbi Parianta Lukman^{2,*}, M. Oka Mahendra³

¹Program Studi Teknik Sipil, Fakultas Teknik, Universitas Serang Raya, Jl. Raya Cilegon No.Km.5, 42111

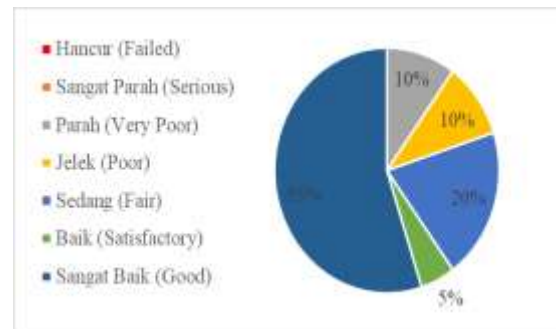
Gambar 2. Persentase Nilai IKP Lajur Kiri

Dari hasil penilaian kondisi perkerasan jalan dengan menggunakan nilai Indeks Kondisi Perkerasan (IKP) pada ruas jalan untuk lajur kiri persentase tertinggi 55% pada rating baik, 20% pada rating sedang, 10% pada rating parah, jelek, dan 5% pada rating baik Untuk ruas jalan lajur kanan persentase tertinggi sebesar 30% pada rating jelek, 20% pada

rating sedang dan baik, 15% pada parah, 10% pada rating sangat baik, dan 5% pada rating hancur. (Gambar 2 dan 3).

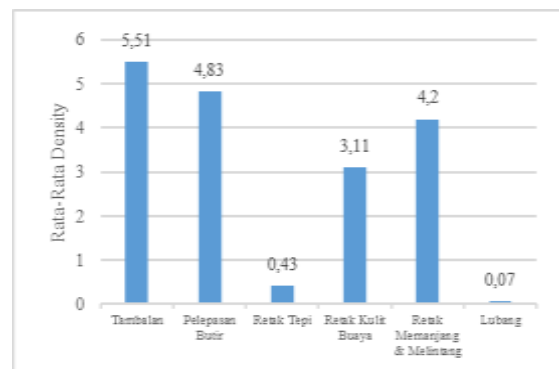
Gambar 4. Persentase Nilai IKP Lajur Kiri

Adapun jenis kerusakan yang mendominasi pada ke – 2 lajur adalah jenis kerusakan tambalan (*patching*) sekaligus merupakan kerusakan dengan nilai tertinggi yang memiliki nilai rata-rata *density* sebesar 10,38% untuk lajur kiri, sedangkan lajur kanan memiliki nilai rata-rata *density* sebesar 6,05%. Selengkapnya di tampilkan pada Gambar 4 dan 5.

Melihat kondisi perkerasan yang telah mengalami kerusakan berdasarkan hasil penelitian yang dilakukan maka di sarankan untuk dilakukan perbaikan. Usulan perbaikan yang digunakan harus disesuaikan dengan jenis kerusakannya sehingga diharapkan dapat meningkatkan kondisi perkerasan jalan tersebut.

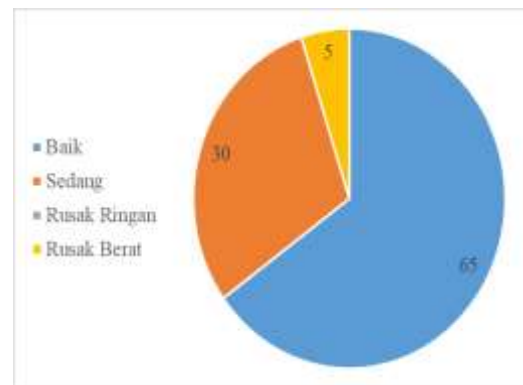
Gambar 6. Persentase Nilai *IRI* Pada Lajur Kiri

Berdasarkan Tabel 1, dan Tabel 2 diatas secara keseluruhan pada kedua lajur dari STA 0+00 s/d STA 2+00 menggambarkan fungsi pelayanan jalan

tersebut. Untuk lajur kiri dengan persentase 65% baik, 30% kondisi sedang, 5% kondisi rusak berat, sedangkan pada lajur kanan dengan persentase masing-masing adalah 80% kondisi baik, 10% kondisi sedang, 5% kondisi rusak ringan dan 5% kondisi rusak berat. Hasil penilaian dengan nilai *IRI* ini tidak dapat langsung digunakan sebagai acuan dasar melaksanakan perkerasan atau melakukan program penanganan suatu jalan, dikarenakan nilai *IRI* ini belum menunjukkan kondisi kerusakan pada perkerasan secara maksimal. (Gambar 6 dan 7)

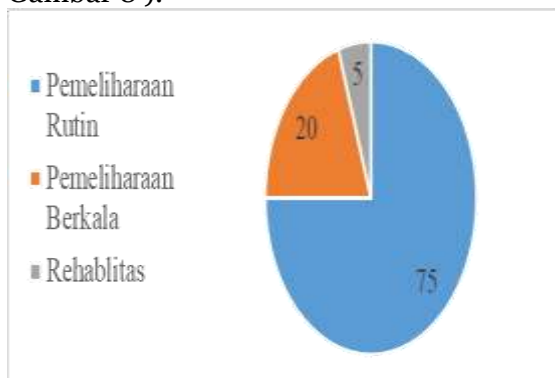
Gambar 8. Penanganan Kondisi Jalan Menurut Permen PU No : 13/PRT/M/2011

Berdasarkan Tabel 5 diatas dapat diketahui kondisi ruas jalan AMD Lintas Timur Pandeglang ini didominasi kondisi baik sebesar 75%, kondisi jalan kategori sedang sebesar 20%, dan kondisi jalan kategori rusak ringan sebesar 5. Dari hasil tersebut kemudian dilakukan program penanganan jalan dengan pemeliharaan rutin untuk kondisi jalan dengan kategori baik, sedangkan Pemeliharaan Rutin/Berkala, Pemeliharaan Rehabilitasi untuk kondisi jalan dengan kategori sedang, dan Rehabilitas untuk kondisi jalan dengan kategori rusak ringan. (Gambar 8).

Program penanganan jalan yang seharusnya dilakukan pada tiap sampel, pada sampel dengan kondisi baik (B) dilakukan program pemeliharaan rutin,

pada kondisi sedang (S) dilakukan program pemeliharaan rutin/berkala, pada kondisi rusak ringan (RR) dilakukan program pemeliharaan rehabilitasi, dan pada kondisi rusak berat (RB) dilakukan program rekonstruksi/peningkatan struktur. Ruas jalan AMD Lintas Timur Pandeglang merupakan jaringan jalan Kolektor Primer karena memiliki peranan melayani distribusi barang dan jasa untuk pengembangan semua wilayah di tingkat nasional, dengan menghubungkan semua simpul jasa distribusi yang berwujud pusat-pusat kegiatan. Berdasarkan muatan sumbu, jalan AMD Lintas Timur Pandeglang termasuk jalan golongan I karena dapat dilalui kendaraan bermotor termasuk muatan dengan ukuran lebar tidak melebihi 2.500 milimeter, ukuran panjang tidak melebihi 18.000 milimeter dan muatan sumbu terberat yang diijinkan sebesar 10 ton.
