Analysist Troubleshooting Suspension Too Hard On Unit Dump Truck Komatsu HD785-7

Restu Karunia Lafah¹*Rasma¹, Reza Febriano Armas¹

¹*Automotive & Heavy Equipment Engineering Department/ Faculty of Engineering, University of Muhammadiyah Jakarta, Indonesia*

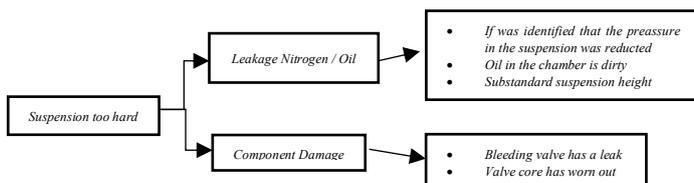
Nitrogen escapes when the Bleeding Valve is opened

Rear Suspension
• Valve Core PN. 281-50-11721 has experienced wear and tear

The Bleeding Valve Has a Leak

Less Preassure :
Identified that the Preassure in the Suspension is Reduced

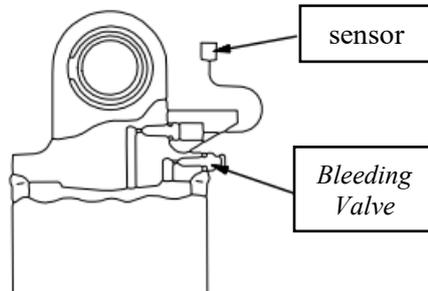
Gambar 3.1 Bleeding Valve

Dari berbagai kemungkinan dan setelah dilakukan analisa lebih lanjut, ditemukan *trouble* suspensi yang terlalu keras diakibatkan oleh *bleeding valve* yang bocor dan kurangnya tekanan nitrogen yang menyebabkan timbulnya suspensi menjadi kaku[9][10].

1. Identifikasi Masalah
Masalah utama yang ditemukan pada unit HD 785-7 adalah suspensi yang terlalu keras serta kebocoran pada komponen suspensi. Setelah dilakukan inspeksi lebih lanjut, diketahui bahwa penyebab utama kerusakan adalah keausan pada *valve core* suspensi yang mengakibatkan kebocoran nitrogen dan ketidakseimbangan tekanan nitrogen.

- Proses *assembly dan disassembly* (Pembongkaran dan Pemasangan)[11][12]
 - Lepaskan konektor sensor tekanan (2) dari katup (1), kemudian longgarkan katup 2 - 3 putaran.
 - Ketika melepaskan gas nitrogen, ada bahaya bahwa melepaskan gas dari inti katup katup umpam (3) akan merusak inti katup, jadi lepaskan gas pada katup (1).
 - Longgarkan hanya pada katup level oli. Jangan longgarkan sensor tekanan dan nipel.
 - Saat melonggarkan katup (1), longgarkan hanya katup itu sendiri. Jangan kendorkan sensor tekanan atau nipel.
 - Jika gas nitrogen belum semuanya keluar, sensor tekanan (5) masih dalam tekanan tinggi, jadi jangan kendorkan dalam kondisi apa pun.
 - Ketika katup (1) dilonggarkan, dan oli serta gas menyembur keluar bersamaan, kencangkan katup sedikit, dan beri waktu agar gas keluar secara perlahan-lahan

2. Solusi Perbaikan
Solusi yang diambil untuk mengatasi masalah ini meliputi penggantian *valve core* yang rusak, *adjustment* nitrogen, serta pemeriksaan komponen pendukung lainnya. Perbaikan dilakukan sesuai dengan prosedur standar dari pabrikan, menggunakan *spare part* yang berkualitas dan sesuai dengan spesifikasi unit HD 785-7.
