ANALISA KEGAGALAN PADA POROS BAJA KARBON S45C APLIKASI KOMPONEN *AS SINK ROLL*

ABSTRAK

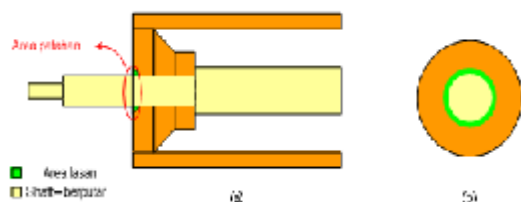
Gambar 1. Skematik komponen *as sink roll* yang mengalami kegagalan (a) tampak samping (b) tampak atas/penampang melintang

Dari skematik sesuai Gambar 1 daerah logam las memiliki konsentrasi tegangan yang besar, hal ini dikarenakan area tersebut merupakan satu-satunya daerah kontak dari as sink roll untuk dapat memutar drum. Sudut yang terbentuk antara logam las dengan *as sink roll* pada bagian luar dapat juga menjadi daerah konsentrasi tegangan selama komponen beroperasi dan memungkinkan munculnya retak mikro.

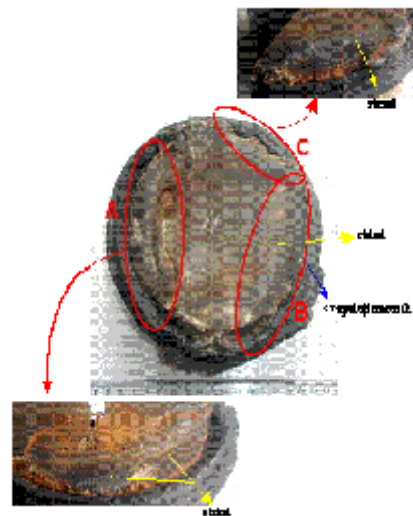
Pada hasil pengamatan visual permukaan patahan *as sink roll* Gambar 2, permukaan patahan halus menunjukkan komponen mengalami patah tanpa adanya pembebanan berlebih. Daerah A, B dan C menunjukkan adanya garis-garis halus striasi yang timbul karena adanya pembebanan berulang (*cyclic*) yang dialami oleh komponen sebelum patah. Adanya striasi lebih dari satu area dengan pola

dan arah menunjukkan bahwa komponen berotasi selama operasi.

Gambar 2. Permukaan patahan dari *as sink roll*

Dari hasil pengamatan visual pada Gambar 2 pada permukaan patahan komponen *as sink roll* dapat dikategorikan sebagai patah lelah (*fatigue*), jenis patah ini ditandai dengan adanya area awal retakan (*crack initiation*), perambatan retak (*crack propagation*) dan *final fracture* yang ditandai dengan garis-garis striasi halus pada area tengah permukaan patahan. Permukaan patahan menunjukkan adanya tiga area berbeda dengan titik pusat lengkungan striasi masing-masing mengarah pada bagian tepi komponen. Adanya area yang berbeda ini disebabkan karena jenis pembebanan torsi yang dialami komponen selama pengoperasian, sedangkan arah dari titik pusat lengkungan striasi menunjukkan area awal atau origin dari retakan, yaitu pada daerah logam las.

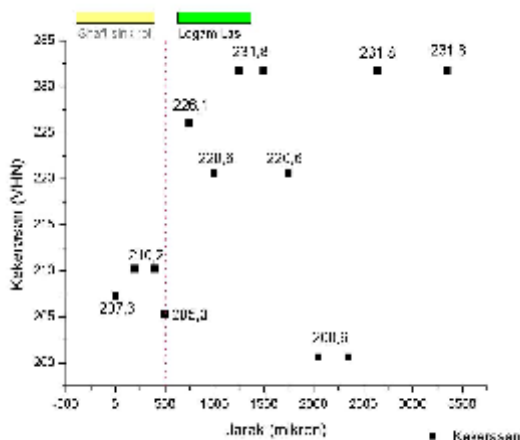
Gambar 3. Grafik hasil pengujian kekerasan terhadap jarak dari permukaan

Dari hasil pengujian kekerasan sesuai grafik pada Gambar 3 terlihat adanya perbedaan kekerasan antara material *as sink roll (base metal)* dengan logam las. Material logam las lebih keras dibandingkan material *as sink roll*. Perbedaan kekerasan pada kedua material ini selain karena komposisi kimia yang berbeda, juga karena perbedaan fasa, kandungan fasa sementit pada logam las memberikan kekuatan yang lebih tinggi dibanding *base metal* material *as sink roll*.

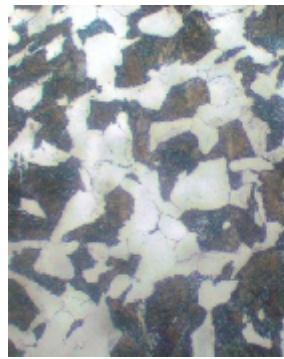
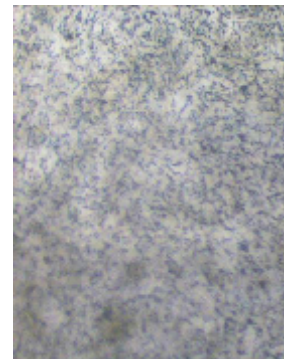
Hasil pengujian metalografi pada penampang melintang daerah pengelasan komponen *as sink roll* dapat dilihat pada Gambar 4 – Gambar 7. Struktur mikro dari *as sink roll (base metal)* menunjukkan fasa perlit (warna gelap) dan ferit (warna terang) sebagai matriksnya. Ferit yang terkandung dalam material ini termasuk dalam *blocky ferit* dan sebagian merupakan *Widmanstatten ferit*. Sedangkan struktur mikro pada logam las menunjukkan fasa ferite dengan bentuk *acicular*, fasa perlit dan sedikit partikel sementit.

Gambar 4. Struktur mikro *as sink roll (base metal)*, fasa perlit - ferit. Etsa Nital 2%.

Gambar 5. Struktur mikro logam las, fasa ferite dengan bentuk acicular, perlit dan sedikit partikel sementit. Etsa Nital 2%.

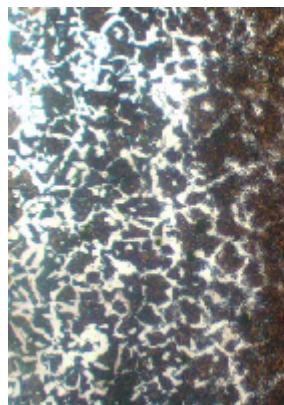
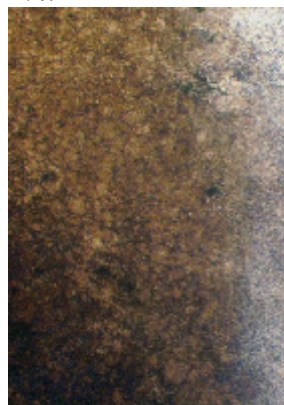
Gambar 6. Struktur mikro *base metal*, area HAZ (warna kekuningan) dan sedikit logam las. Etsa Nital 2%.

Gambar 7. Struktur mikro area HAZ (warna kekuningan) dan logam las (warna putih). Etsa Nital 2%.

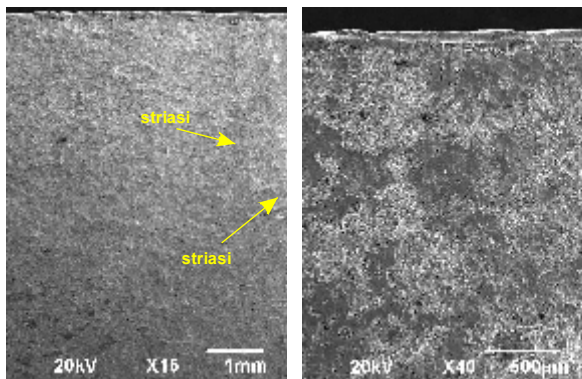
Hasil pengamatan permukaan retak dan penampang melintang *as sink roll* pada daerah las dengan menggunakan SEM dapat dilihat pada Gambar 8 – 13. Gambar 8 menunjukkan hasil fraktografi pada permukaan *as sink roll*

hasil SEM, menunjukkan adanya garis striasi yang menandakan telah terjadi pembebanan berulang. Sedangkan pada Gambar 9 menunjukkan hasil fraktografi pada bagian tepi permukaan terlihat adanya morfologi *cleveagelike fracture* (pada area lingkaran).

Gambar 8. Fraktografi pada permukaan *as sink roll*.

Gambar 9. Fraktografi bagian tepi permukaan patahan logam las.

Adanya bentuk *cleveagelike fracture* atau menyerupai tangga pada Gambar 9 dan 10 merupakan tahap awal dari retak *fatigue*, dimana biasanya bentuk tersebut muncul jika tegangan yang dialami komponen rendah dengan siklus perulangan yang tinggi.

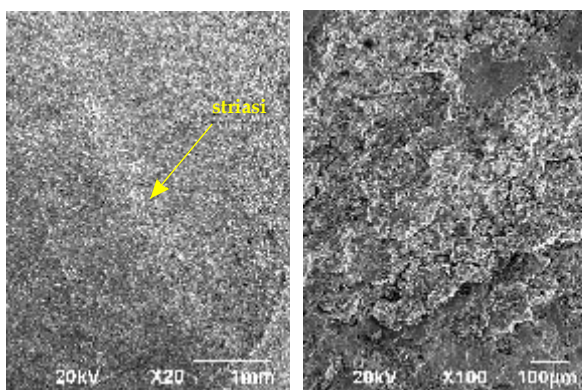
Gambar 10. Fraktografi pada daerah tepi permukaan patahan hasil SEM, terlihat adanya striasi yang sangat halus.

Gambar 11. Perbesaran dari area lingkaran warna merah, terlihat adanya retakan-retakan memanjang pada bagian tepi permukaan patahan.

Retakan mikro juga teramati pada daerah tepi retakan pada Gambar 11, retakan mikro tersebut akan mengawali terjadinya *fatigue*

pada komponen *as sink roll*. Pembebanan berulang yang dialami komponen selama operasi menyebabkan retak mikro yang telah terbentuk menjalar dan akhirnya mencapai dimensi yang cukup signifikan untuk menyebabkan terjadinya patah atau gagal.

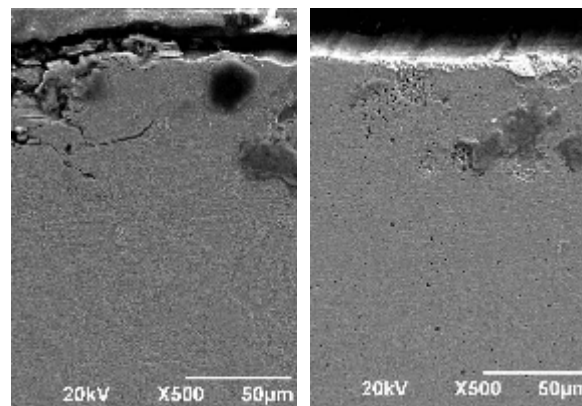
Gambar 12. Penampang melintang *as sink roll* pada area retak.

Gambar 13. Penampang melintang logam las pada area retak, tampak adanya mikroporositas.

Gambar 12 dan Gambar 13 menunjukkan hasil pengujian SEM pada penampang melintang material *as sink roll* dan logam las pada daerah permukaannya terlihat adanya daerah hitam (inklusi) dan lubang-lubang hitam atau mikroporositas. Mikroporositas dan inklusi yang terdapat di dalam material memungkinkan munculnya retak mikro dikarenakan adanya ketidaksinambungan (diskontinuitas) penyebaran tegangan yang dialami komponen selama operasi.

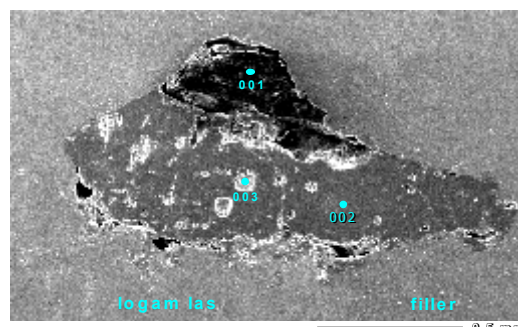
Gambar 14. Titik pengujian EDS pada inklusi yang ditemukan pada penampang melintang logam las dan HAZ.

Selain itu dari penampang melintang daerah logam las dan HAZ, ditemukan adanya inklusi yang merupakan persenyawaan oksida antara unsur-unsur Al, Si, K, Ca, Ti, Mn dan Fe. Inklusi ini dapat terbentuk pada saat proses pengelasan dilakukan. Hal ini dapat terjadi karena proses pengelasan yang kurang bersih, atau adanya slag yang dihasilkan dari proses pengelasan, dsb.
