# PENGENDALIAN KUALITAS DALAM UPAYA MENURUNKAN CACAT APPEARANCE DENGAN METODE PDCA DI PT. ASTRA DAIHATSU MOTOR

Meri Prasetyawati  
[merie\\_jeng@yahoo.co.id](mailto:merie_jeng@yahoo.co.id)  
 Universitas Muhammadiyah

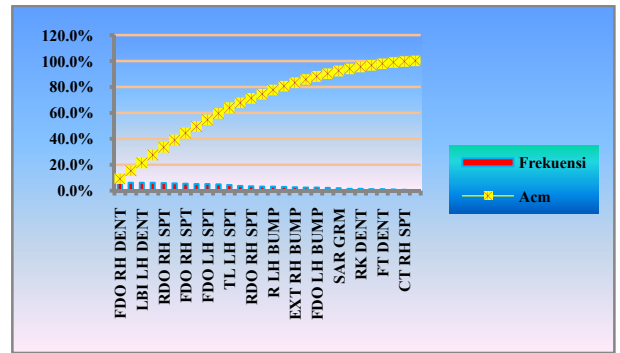
Gambar 4.1 Diagram *pareto* jenis cacat *Appearance main body line*

Dari diagram *pareto* dapat kita lihat bahwa jenis cacat paling dominan yang terjadi di *Main Body Line* adalah *Front Door Opening Rh Dent* dengan jumlah cacat 104 dan DPU 0.004 dari total DPU. *Front Door Opening Rh Dent* adalah cacat yang berbentuk cekungan pada *part* bagian *front door opening* yang terjadi akibat adanya *touching* antara *part* dengan benda lain saat proses produksi.

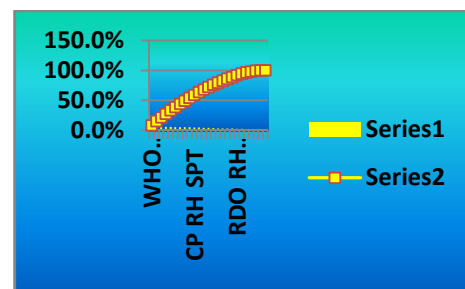
Gambar 4.4 Diagram Pareto Cacat *Appearance* Setelah Implementasi

Dari gambar diagram pareto diatas dapat dilihat bahwa cacat *Froont Door Opening RH Dent* yang tadinya sebagai pareto cacat, setelah dilakukan implementasi perbaikan cacat tersebut tidak muncul lagi atau menjadi *zero defect*.
