ANALISIS KERUSAKAN MATERIAL PADA *HIGH PRESSURE HEATER* TERHADAP SUMBATAN PRODUK KOROSI DI PEMBANGKIT TENAGA UAP

Satrio Herbirowo^{1*}, Ika Ismail²

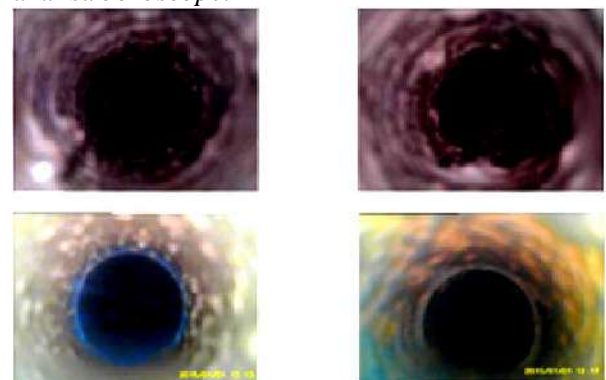
Gambar 1. Hasil pengamatan visual *boroscope* pada bagian upper dan lower tube heater

Pada gambar 1, Analisis hasil dari *boroscope* adalah produk korosi, yang menempel di dinding *tube* sehingga alat tersebut terhambat tidak dapat masuk ke tube lebih dalam jangkauan hanya di kedalaman 3-4 meter. Hasil produk korosi berupa kerak berwarna hitam kecoklatan.

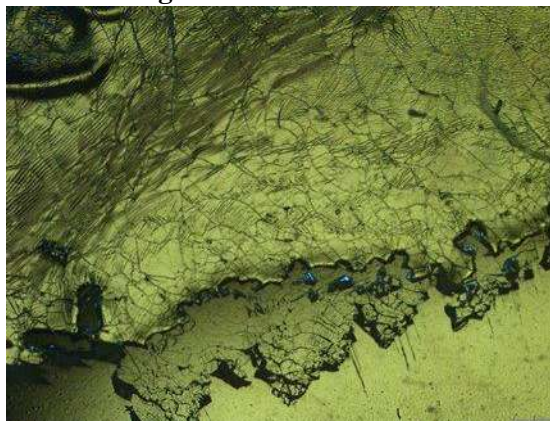
Gambar 2. Hasil analisis morfologi SEM pada diameter dalam HP Heater

Dari hasil pengamatan boroscope kemudian diambil sebagian sampel potongan tube yang terkorosi yang ditampilkan pada gambar 2 kemudian diuji SEM-EDS untuk melihat morfologi dan hasil produk korosi yang dihasilkan sehingga bisa dianalisa jenis korosi yang ada.

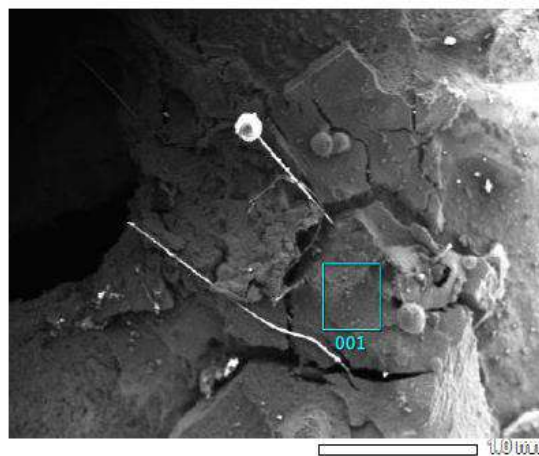
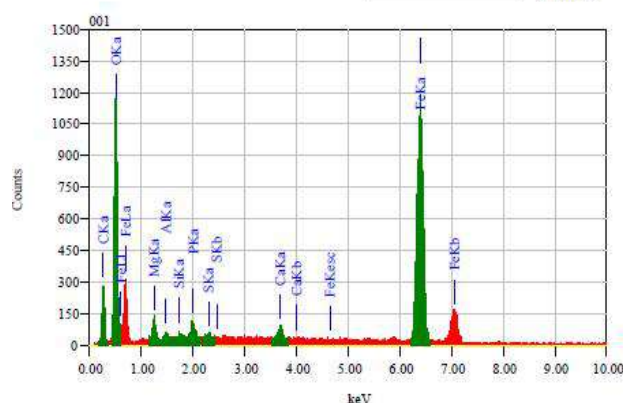
Gambar 3. Hasil analisis SEM-EDX produk korosi

Uji SEM EDS dilakukan untuk mencari unsur unsur kimia yang menjadi penyebab dari sumbatan tube. Dari hasil EDS terdapat unsur Fe,C,O, dan Mg yang dominan, terutama terdapat kandungan oksida sebesar 47,81%atom yang merupakan produk korosi yang terbentuk dari proses korosi material tube yang berbahan baja karbon dengan uap air.

Dari analisis hasil SEM gambar 3, proses korosi yang terjadi kemungkinan merupakan korosi yang sudah menahun dan menyebabkan penipisan dari dinding *tube*. Hasil pengamatan boroscope memperlihatkan banyak tube yang sudah tersumbat berupa korosi yang menempel pada dinding tube baik pada sisi *upper Bundle* dan *lower Bundle*. Sumbatan kedalaman bervariasi, untuk sisi Upper berkisar 4-6 meter dan sisi Lower berkisar 2-3 meter.

Korosi disebabkan dari pengaruh temperatur tinggi, pressure tinggi, oksigen terlarut dan derajat keasaman dari air demin yang tidak sesuai dengan spesifikasi. Kemungkinan lain bisa juga dari *chemical treatment* pada sistem demin water plant yang tidak bekerja dengan baik, pH modifier yang tidak berkerja karena pengaruh kekurangan dosis, failure dari instrument pembacaan, dan sistem kontrol yang tidak baik. Untuk itu prosedur pengecekan terhadap parameter-parameter air seperti *Disolve of Oxygen*, pH, dan TDS dari system air harus diperhatikan mencakup spesifikasi yang ditentukan dan juga harus terkontrol dengan baik sesuai standar operasi.

Dari hasil analisa SEM EDS tidak ditemukan unsur-unsur dari kesadahan seperti kalsium dan klor artinya system *water treatment* pada proses *softening* sudah bekerja dengan baik, resin *ion exchanger* masih dalam keadaan yang baik, sehingga kemungkinan besar faktor korosi yang terjadi disebabkan pH yang drop dari demin water atau oksigen terlarut yang tinggi sehingga dapat mengoksidasi material baja karbon pada tube HP heater dan reaksi oksigen dengan material baja karbon menghasilkan produk-produk oksida dari Fe.

Sumbatan dari produk korosi tersebut setelah dilakukan dianalisis dari pengujian SEM-EDX bahwa dari struktur mikro terdapat inklusi memicu inisiasi retak dan terdapat unsur oksida sebesar 47,81%at. Adapun saran untuk mendapatkan *heat transfer* yang baik dan optimal dari *HP Heater* adalah dilakukan *re-tubing*.

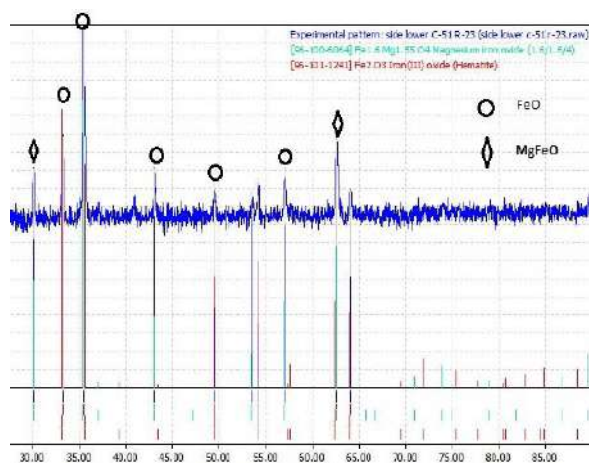
Gambar 4. Hasil pengujian XRD sampel kerak dari *tube boiler*

Dari pengujian XRD pada gambar 4 hasil analisis menggunakan *software MATCH* menunjukkan adanya senyawa besi oksida dan magnesium oksida yang merupakan hasil produk korosi. Ini menunjukkan adanya proses korosi temperatur tinggi yang diakibatkan proses oksidasi pada tube. Oksida akan membentuk *scale* pada dinding tube HP heater. Hasil ini juga dianalisa oleh Nam-Hyuck Lee pada jurnalnya dimana pada pengujian XRD pada boiler pada komponen *power plant*. (Nam-Hyuck Lee, 2009)

Hasil analisis XRD memberikan informasi bahwa sumbatan yang ada merupakan produk korosi dari material baja karbon dan merupakan produk korosi FeO dan MgFeO.
