ANALISA KEGAGALAN KOMPONEN *FRONT AXLE* PADA KENDARAAN BERMOTOR RODA EMPAT

Cahaya Sutowo^{1*}, Ika Kartika², Budi Priyono³

Pusat Penelitian Metalurgi dan Material - LIPI
Kawasan Puspiptek Serpong, Gedung 470, Tangerang 15314
E-mail : csutowo@yahoo.com

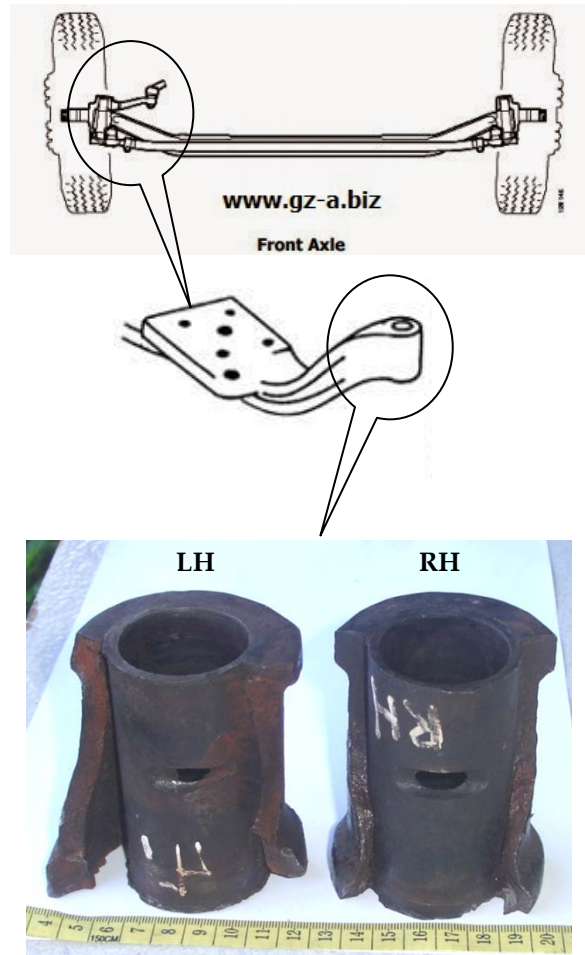
Kegagalan material telah terjadi pada komponen *front axle* sebuah unit kendaraan roda empat, kegagalan berupa patahnya *front axle* bagian kanan dan bagian kiri. *Front axle* berfungsi untuk menyangga sebagian dari beban kendaraan pada roda depan (*front wheels*) dan untuk *steering* kendaraan. *Axle* merupakan poros atau *shaft* sebagai penyangga beban kendaraan dan padanya terpasang roda dan berputar. Secara fungsional *axle* dibagi menjadi dua yaitu *front axle* (depan) dan *rear axle* (belakang). Bagan dibawah ini menunjukkan *front axle* secara umum[1]. Dari bentuk komponen pada Gambar 1 dapat diperkirakan beberapa besaran kuantitatif yang berhubungan dengan pembebanan yang sebenarnya terjadi pada komponen ini dari keseluruhan sistem pembebanan.

Gambar 1. Foto komponen *front axle* bagian kiri (LH) dan bagian kanan (RH).

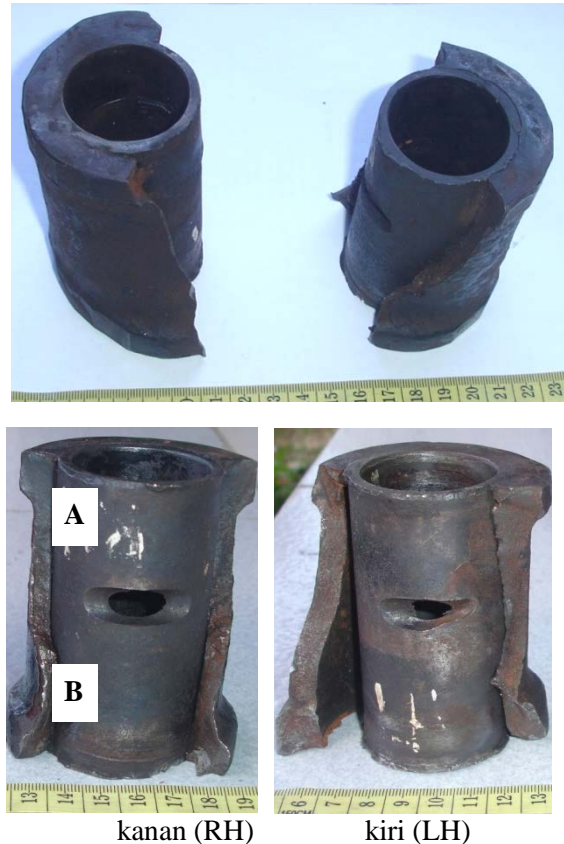
Pengamatan visual pada Gambar 2 menunjukkan patahan membentuk sudut

kemiringan, bahkan pada patahan komponen *front axle* bagian kanan membentuk sudut sekitar 45° yang menandakan bahwa telah terjadi beban torsi (momen torsi) yang tinggi serta terbentuknya deformasi.

Gambar 2. Foto komponen *front axle* patahan membentuk sudut.

Dari ciri-ciri tersebut patahan dapat dikelompokkan kedalam patah ulet akibat momen lentur. Ciri-ciri patahan tersebut menunjukkan bahwa komponen *front axle* patah ulet akibat beban lebih (*over load*) sampai melebihi batas luluh material.

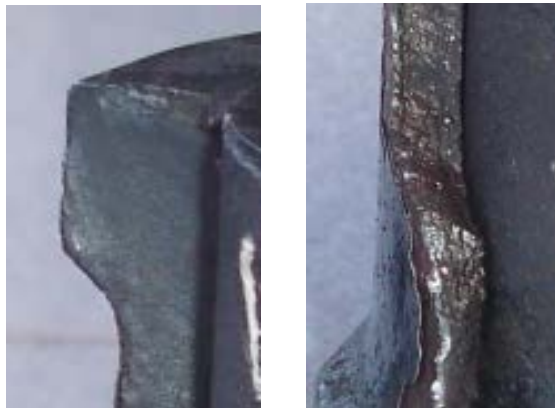
Pada permukaan patahan bagian kanan terlihat adanya perbedaan permukaan patahan yaitu sebagian dengan permukaan yang halus (A) dan bagian yang lainnya memiliki permukaan yang kasar (B), sedangkan permukaan patahan komponen *front axle* bagian kiri lebih seragam dengan permukaan kasar.

area A

area B

Gambar 3. Foto permukaan patahan pada

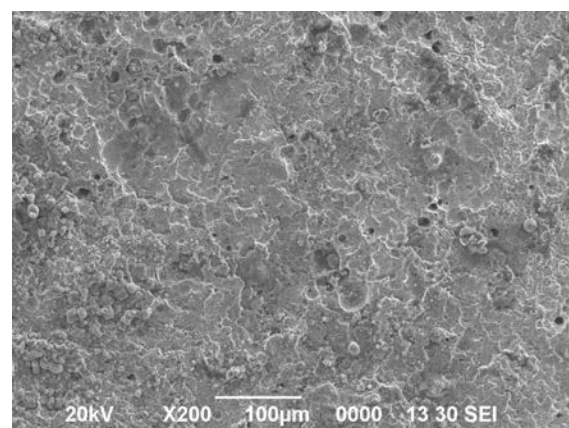
a. Kanan (RH)

Gambar 4.a menunjukkan hasil SEM pada permukaan patahan *front axle* bagian kanan (RH) pada area yang bertanda A. Permukaan ini memperlihatkan bentuk-bentuk *dimple* yang menjadi ciri patah ulet, juga terlihat adanya daerah-daerah hitam yang merupakan rongga udara (porosity).

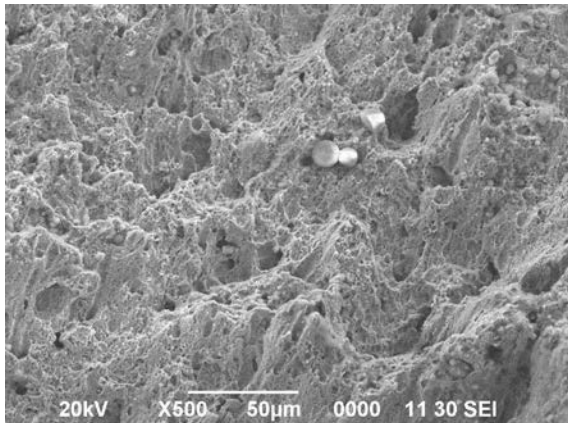
b. Kiri (LH)

Demikian pula pada Gambar 4.b. permukaan patahan *front axle* bagian kiri (LH), terlihat bentuk-bentuk *dimple* yang menjadi ciri patah ulet juga terlihat adanya daerah-daerah hitam yang merupakan rongga udara. Kriteria *dimple* tersebut diakibatkan karena tegangan tarik murni dan tegangan geser sehingga patahan dapat dikelompokkan patah ulet akibat tegangan tarik dan tegangan geser[2].

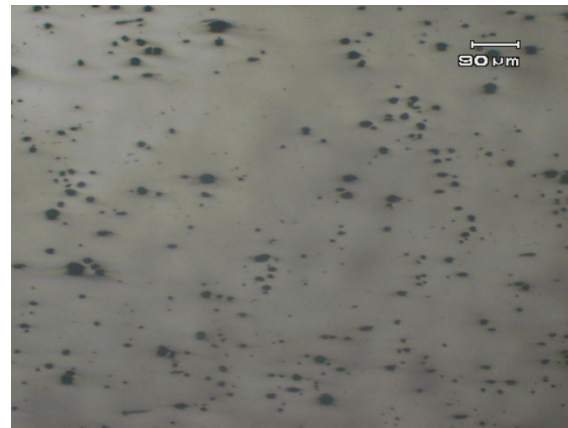
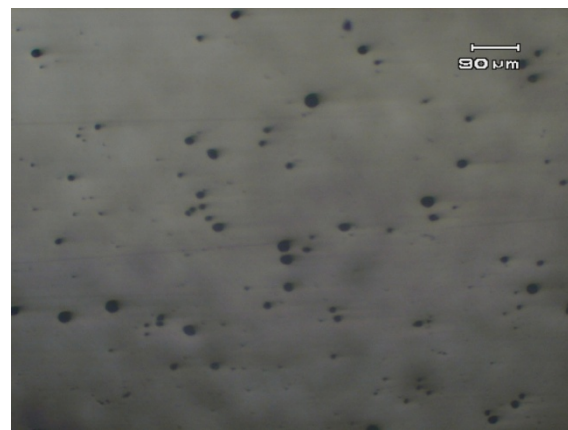
Foto hasil metalografi tanpa etsa pada Gambar 5. menunjukkan adanya porositas, porositas umumnya karena adanya udara terjebak pada saat penuangan saat pengecoran. Adanya porositas dan inklusi ditunjukkan pula dengan fluktuasinya nilai kekerasan material tersebut, akibat adanya porositas menyebabkan kekuatan material menurun sehingga batas luluh juga menurun.

Gambar 5. Hasil metalografi tanpa etsa pada penampang melintang material komponen *front axle* (a). bagian kiri (LH) , (b). Bagian kanan (RH).

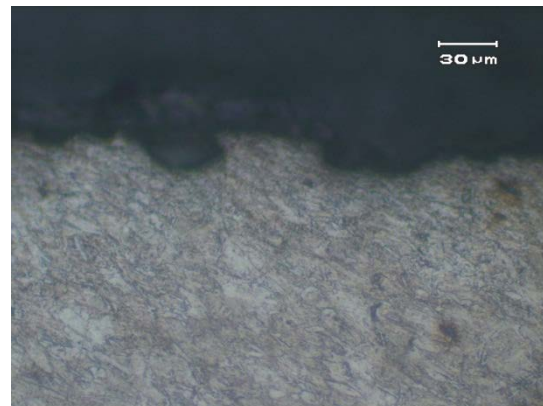
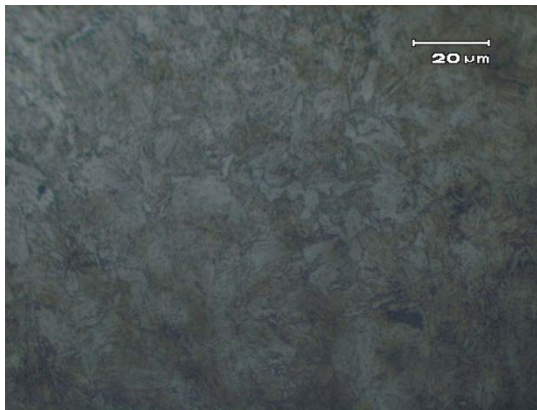
Gambar 6. Struktur mikro penampang melintang dari komponen *front axle* pada area sekitar daerah patahan bagian kiri (LH) etsa Nital 2%.

Dari hasil serangkaian pengujian kekerasan dan analisa komposisi kimia serta hasil metalografi pada Gambar 6 dan 7, material komponen *front axle* dapat

dikelompokkan kedalam baja karbon paduan rendah, analog dengan standar JIS G5111 SCC5 (*high tensile carbon and low alloys steel castings for structural purpose*) dengan nilai kekerasan rata-rata 274 – 288 HV hasil proses *quench & temper* serta memiliki struktur mikro martensit temper [3].

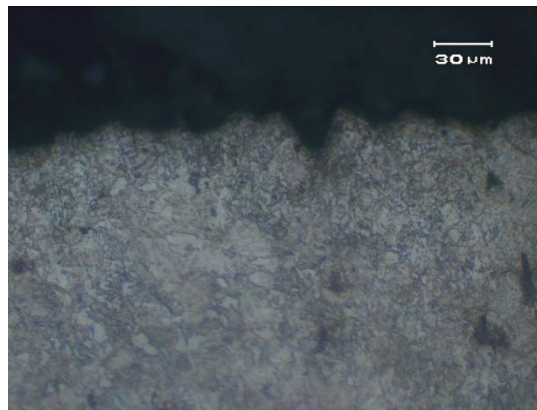
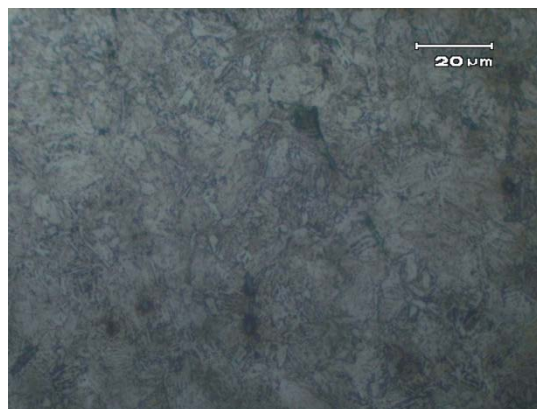
Gambar 7. Struktur mikro penampang melintang dari komponen *front axle* pada area sekitar daerah patahan bagian kanan (RH), etsa Nital 2%.

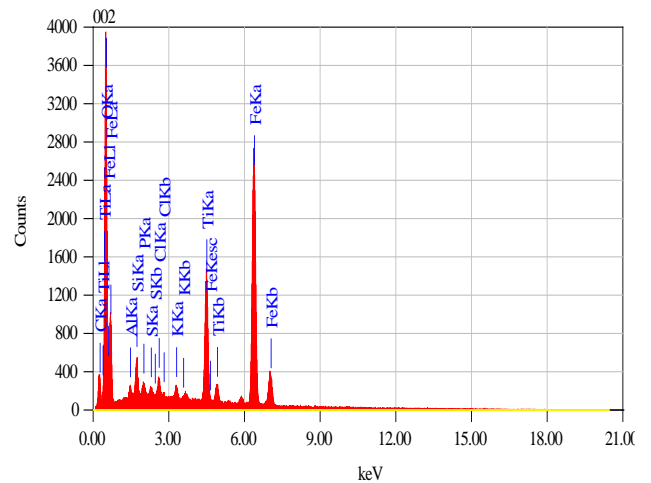
Pada daerah sekitar retakan area pada Gambar 3, hasil pengujian EDX pada Gambar 8 dan 9 dapat disimpulkan bahwa pada area tersebut terdapat inklusi berupa senyawa non logam dengan indikasi adanya beberapa unsur diantaranya yaitu Cl, Si, dan Al serta sebagian besar adalah oksida. Adanya oksida logam dapat memicu terjadinya retak [5].

Gambar 8. Kandungan unsur pada komponen *front axle* bagian kanan (RH)

Pada Gambar 8 menunjukkan Hasil EDX pada area sekitar daerah patahan bagian kanan menunjukkan adanya senyawa yang mengandung unsur : C=44,03%, O=24,24%, Na=2,59%, Cl=2,01%, K=5,01%, Fe=22,12%.

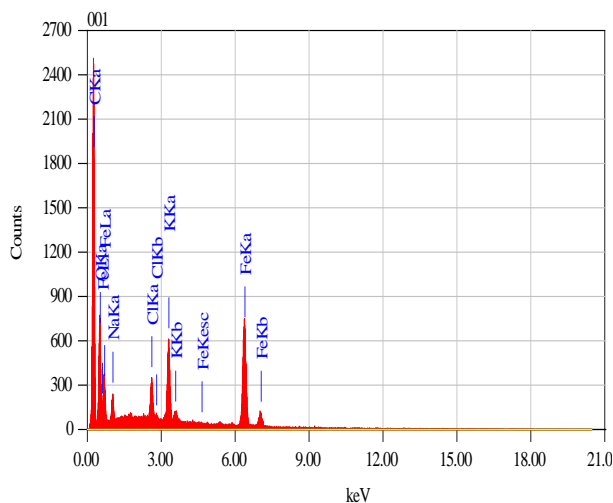
Gambar 9. Kandungan unsur pada komponen *front axle* bagian kiri (LH).

Sedangkan pada Gambar 9 menunjukkan Hasil EDX pada area sekitar daerah patahan bagian kiri menunjukkan adanya senyawa yang mengandung unsur : C=6,86%, O=36,84%, Al=0,48%, Si=1,46%, P=0,52%, S=0,35%, Cl=0,77%, K=0,59%, Ti=10,36%, Fe=41,76%.

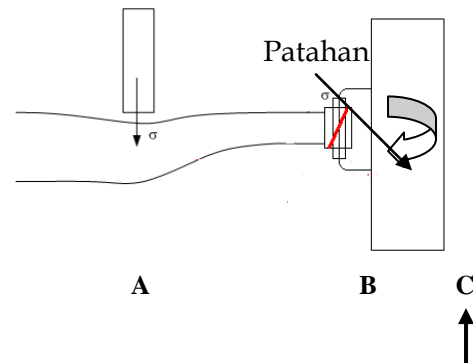
Berdasarkan data hasil pengujian dan ciri-ciri kegagalan dapat dibuat kronologis kegagalan komponen *front axle* sebagaimana ditunjukkan gambar skematik pada Gambar 10, yaitu sebagai berikut :

1. Pada saat kendaraan dioperasikan dengan kondisi normal komponen *front axle* menerima beban lentur.
2. Sedangkan pada kondisi tidak normal misalnya dengan adanya jalan berlubang atau adanya gundukan seperti polisi tidur, maka momen lentur akan meningkat dan dapat menimbulkan tegangan yang sangat tinggi pada komponen yang akhirnya patah akibat beban berlebih (*over load*).
3. Terjadinya beban berlebih ataupun tidak, juga bisa dilihat atau dibuktikan dari kondisi stoper pada saat kejadian di lapangan.

Gambar 10. Skematik dari komponen *front axle* dan pembebanan yang terjadi pada komponen tersebut saat operasi
