## ANALISIS TERJADINYA SLIP PADA KOPLING DI UNIT SCANIA P 124 CB 8x4 NZ 420

Scania P 124 CB 8×4 NZ 420 merupakan salah satu unit kendaraan *dump truck* yang sistem penerus tenaganya menggunakan kopling (*clutch*).

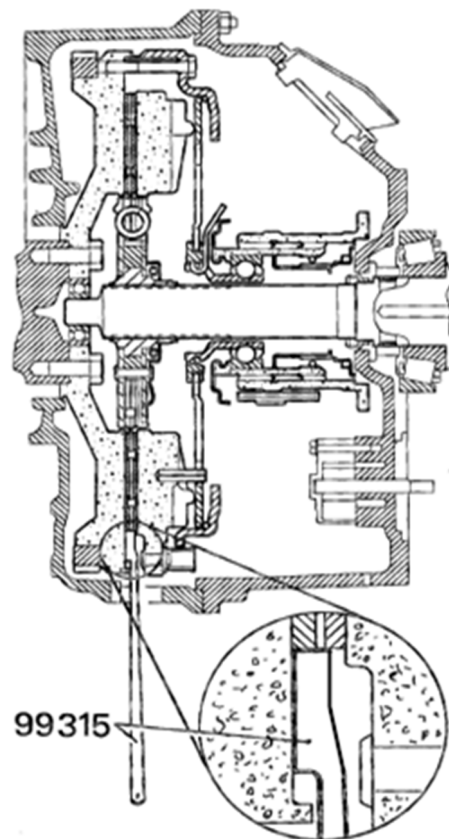
Gambar 2. Pemeriksaan *Clutch Disc*

Untuk memeriksa ketebalan dari *clutch disc*, gunakan *special tool gauge* dengan *part number* 99315. Lepas cover pelindung yang ada di bawah *flywheel housing*. Gunakan *special tool* seperti yang ditunjukkan pada tabel 1. Ketebalan *clutch*

disc baru adalah 10 mm dan batas pemakaiannya adalah 7 mm.

1. Pada pemeriksaan *clutch housing* secara visual didapatkan oli yang membasahi bidang permukaan kopling dimana oli tersebut berasal dari oli transmisi. Oli tersebut dapat membasahi kopling karena *seal input shaft* transmisi yang sudah rusak.
2. Setelah dilakukan pemeriksaan didapatkan nilai 6,5 mm dari *clutch disc* yang mana sudah melampaui batas standarnya yaitu 7 mm. Pada pemeriksaan *pressure plate* didapatkan hasil pengukuran C = 2 mm dan D = 0,8 mm. Untuk mendapatkan nilai B, maka hasil pengukuran C harus dikurangi dengan hasil pengukuran D, dimana :

Setelah dilakukan beberapa pengukuran dan didapatkan *clutch disc* dan *pressure plate* yang sudah tidak sesuai dengan standar, maka kedua komponen tersebut harus diganti sesuai part number seperti yang ditunjukkan pada tabel 3 dan gambar 6.

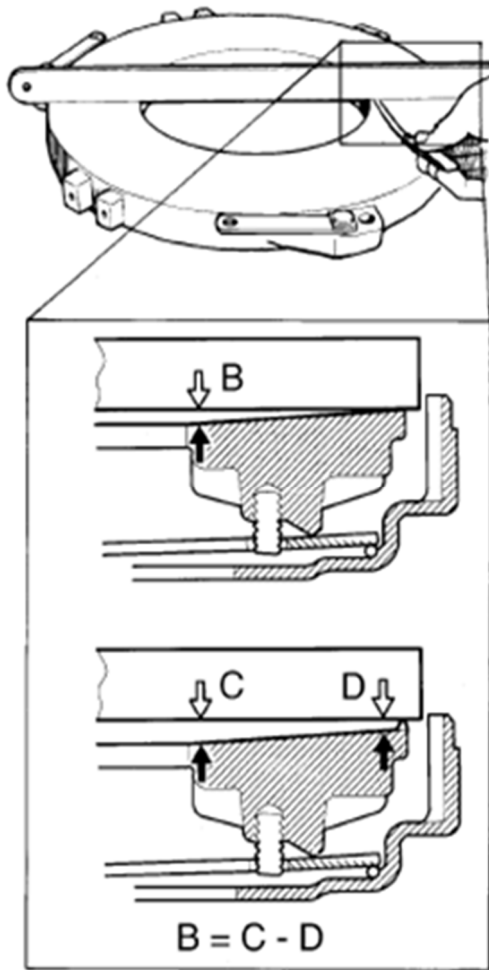
Gambar 3. Pemeriksaan Pressure Plate [2].

Pengukuran dilakukan seperti pada gambar 3 dimana hasil pengukuran B didapatkan dari hasil pengukuran C dikurangi hasil pengukuran D ( $B = C - D$ ). Jika setelah dilakukan pengukuran dan ternyata ditemukan dimensi B lebih besar dari 0.6 mm, maka ini akan cepat menambah keausan dari ketebalan disc untuk kedepannya. Jika keausan dimensi B lebih besar dari 1 mm, maka clutch cover harus diganti dengan yang baru.

$$B = C - D = 2 \text{ mm} - 0,8 \text{ mm} = 1,2 \text{ mm}.$$

Jadi *pressure plate* telah melebihi batas maksimum keausannya yaitu 1 mm, sehingga *pressure plate* harus diganti dengan yang baru.

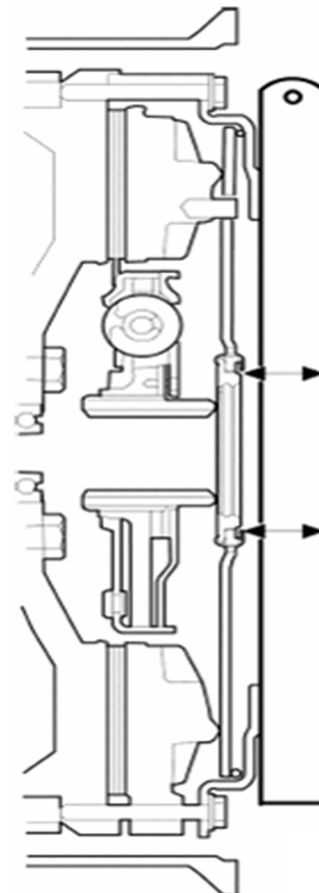
Gambar 4. Pemeriksaan Diaphragm Spring

Jika ketinggian melebihi standarnya yaitu 1 mm, maka *diaphragm spring* harus segera diganti karena jika *diaphragm spring* menyimpang melebihi standarnya ketika *clutch cover* dipasang ke *flywheel* maka akan menimbulkan getaran pada *realease bearing*, [3,6].

- c. Setelah dilakukan pemeriksaan terhadap ketinggian *diaphragm spring* didapatkan hasil 0,5 mm dimana masih di bawah nilai standarnya yaitu 1 mm sehingga *diaphragm spring* masih dalam keadaan normal.
