ANALYSIS OF CORROSION RATE IN CENTRIFUGAL PUMP INTAKE PIPES (CASE STUDY: PDAM BENGKALIS INDONESIA)

Pipe is one of the important components for a clean water treatment system that is used to transport water flow. For the process of producing water from the reservoir to the tank, it still uses galvanized steel pipes, this type of pipe is used by PDAM Bengkalis. Based on the previous explanation, it is very necessary to do a research on the corrosion rate in the intake pipe to determine the level of corrosion that occurs by using the Ultrasonic Thickness Gauge test by looking at the thickness reduction in the pipe. This study uses an experimental method. Corrosion is a process of decreasing the quality of metal materials caused by chemical reactions between metal materials and other elements in their environment. From this study, 2 types of galvanized steel pipes are found with different ages, they are 7 years old pipe with 6 inches length and 10 years old pipe with 10 inches length, while the corrosion rate that occurred in the intake pipe in zone A was 0.245 mm / year, 0.392 mm / year, and 0.248 mm / year, for zone B is 0.335 mm / year and 0.268 mm / year, in zone C is a straight l

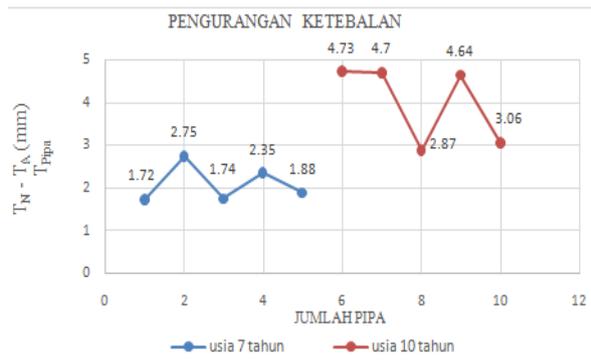
Gambar 1. Grafik Pengurangan Ketebalan pada pipa baja Galvanis PDAM Bengkulu

Berdasarkan pada gambar di atas bahwa pada pipa Intake telah terjadi pengurangan ketebalan berkisar antara 1,74 mm – 2,75 mm selama 7 tahun beroperasi, sedangkan pada pipa jalur lurus telah terjadi pengurangan ketebalan cukup besar berkisar antara 2,87 mm – 4,73 mm selama 10 tahun beroperasi. Di samping itu pengurangan ketebalan yang terbesar dari pipa 6 inch ini berada pada bagian 2 zona A dengan nilai pengurangan ketebalan sebesar 2,75 mm. Karena posisinya berada di *elbow* pipa sehingga korosi sangat rentan terjadi dan banyak faktor yang mempengaruhinya serta menyebabkan korosi yang cepat. Untuk pipa 10 inch pengurangan ketebalan yang terbesar berada pada bagian 6 zona C dengan nilai pengurangan ketebalannya sebesar 4,73 mm. Hal ini disebabkan oleh faktor *Internal* dan faktor *Eksternal*.

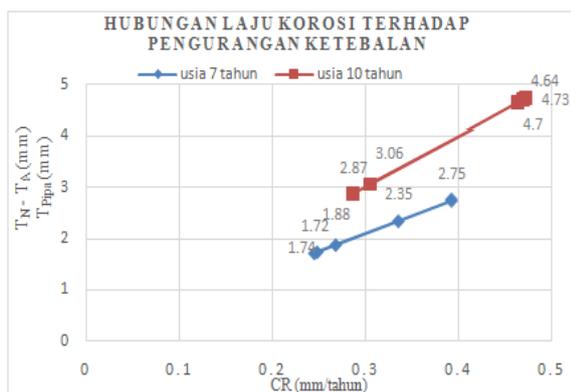
Gambar 2. Grafik hubungan laju korosi terhadap pengurangan ketebalan pipa

Berdasarkan gambar di atas bahwa dapat dikatakan pengurangan ketebalan akan selalu berbanding lurus dengan tingginya laju korosi yang terjadi. Semakin tinggi pengurangan ketebalan yang terjadi maka laju korosi akan semakin tinggi.

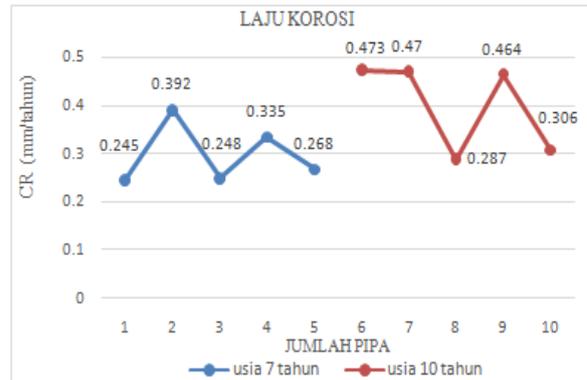
Gambar 3. Grafik hubungan laju korosi

Berdasarkan gambar di atas dapat diketahui laju korosi yang tertinggi pada pipa 6 inch setelah 7 tahun digunakan adalah sebesar 0,392 mm/tahun pada pipa bagian 2 zona A, pada bagian ini tepat pada *elbow* pipa memiliki laju korosi tertinggi karena pada bagian *elbow* sangat memungkinkan adanya pengendapan oleh unsur-unsur korosif, hal ini dikarenakan adanya turbulensi atau tegangan sisa sehingga menimbulkan korosi yang cukup tinggi. Sedangkan untuk pipa 10 inch laju korosi yang tertinggi setelah 10 tahun digunakan adalah sebesar 0,473 mm/tahun pada bagian 6 zona C. Pada bagian ini terdapat adanya pertukaran diameter pipa sehingga menimbulkan hampa udara di dalam pipa tersebut hingga bisa mempercepat laju korosi.

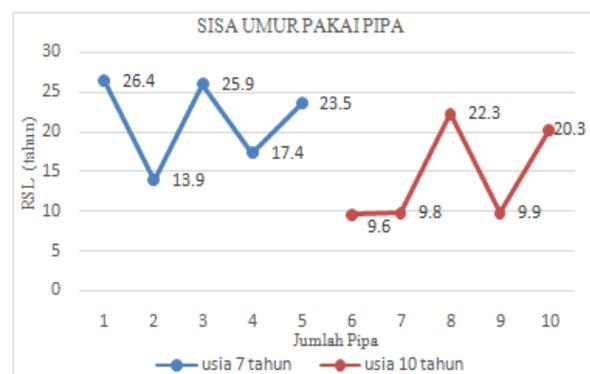
Gambar 4. Grafik sisa umur pakai pipa (RSL)

Berdasarkan hasil perhitungan dijelaskan bahwa untuk menentukan sisa umur pakai itu berdasarkan proses laju korosi yang terjadi pada pipa itu sendiri, sehingga pada saat menentukan perhitungan sisa umur pakai pipa dibuat dengan menganggap bahwa pipa tersebut akan bernilai 0 atau habis dipakai. Adapun pada pipa 6 inch sisa umur pakai yang terendah adalah 13,9 tahun yaitu pada pipa

bagian 2 zona A, dan sisa umur pakai yang tertinggi adalah 26,4 tahun yaitu pada pipa bagian 1 zona A. Sedangkan pada pipa 10 inch sisa umur pakai yang terendah adalah 9,6 tahun yaitu pada pipa bagian 6 zona C, dan sisa umur pakai yang tertinggi adalah 22,3 tahun yaitu pada pipa bagian 8 zona C. Dari sisa umur pakai pipa antara pipa berukuran 6 inch dan pipa berukuran 10 inch dapat dilihat bahwa pada pipa 10 inch lebih rendah sisa umur pakainya di dibandingkan dengan pipa 6 inch, ini dikarenakan perbedaan usia pakai terlebih dahulu.

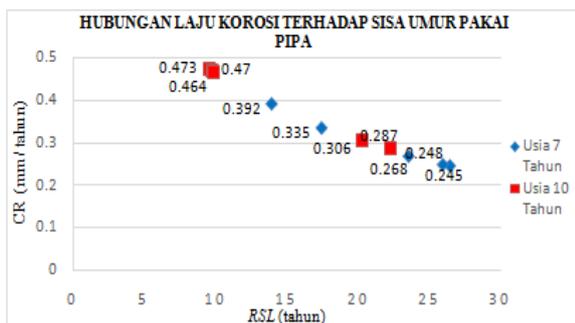
Gambar 5. Grafik hubungan laju korosi terhadap sisa umur pakai

Berdasarkan gambar 5 bahwa dapat dilihat jika semakin tinggi laju korosi yang dialami pada pipa maka sisa umur pakai pipa akan semakin rendah, dapat dikatakan bahwa nilai laju korosi berbanding terbalik dengan sisa umur pakai pipa. Oleh karena itu melakukan pengecekan atau inspeksi sangat diperlukan untuk membantu memperlambat proses korosi, karena jika laju korosi sangat tinggi maka sisa umur pakai pipa tidak akan sesuai dengan perencanaan awal yang sudah ditetapkan.
