## SIMULASI EVALUASI KOROSI PADA STRUKTUR *FLARE STACK*

Budi Satiawan<sup>1</sup>, dan Tanjung Rahayu Raswitaningrum<sup>2</sup>

<sup>1</sup>Prodi Teknik Sipil, Universitas Muhammadiyah Jakarta, Jl. Cempaka Putih Tengah 27, Jakarta, 10510

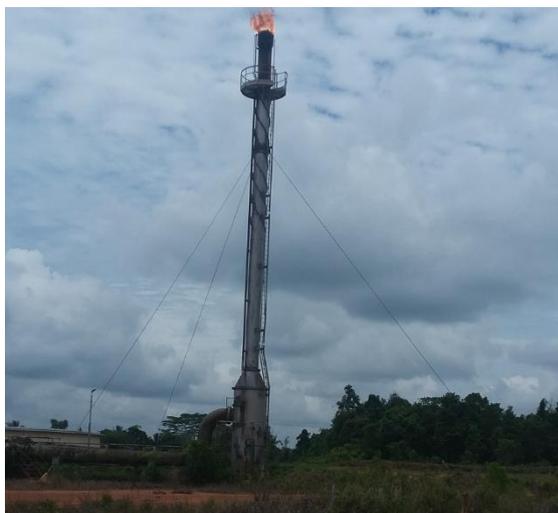
Gambar 1. *Flare Stack*

Suar adalah instalasi yang berfungsi untuk membakar Gas Suar. Di lapangan banyak ditemui fasilitas suar ini dalam bentuk cerobong vertikal yang sering dikenal dengan *Flare Stack*. Secara umum bentuk flare stack dapat terlihat pada gambar 1 berikut.

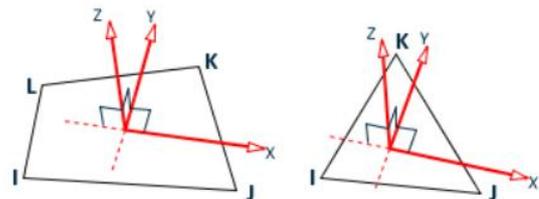
Gambar 2. Elemen Pelat

diidealisasikan menggunakan elemen pelat. Aplikasi komputasi yang akan digunakan dalam penelitian ini menggunakan aplikasi komersial berbasis metode elemen hingga yaitu STAADPro. Elemen pelat yang digunakan dapat berupa elemen segitiga (3-noded) atau elemen segi empat (4-noded). Berdasarkan koordinat lokal, elemen pelat dapat ditampilkan sebagaimana gambar 2.

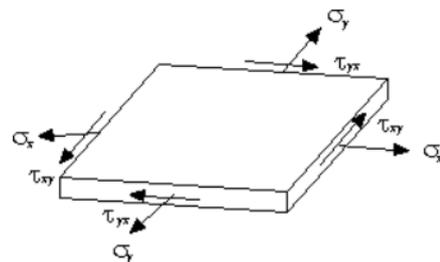
Gambar 3. Tegangan Normal & Tegangan Geser Pelat

Tegangan normal dan tegangan geser sesuai sumbu koordinat lokal sebagaimana terlihat pada gambar 3.

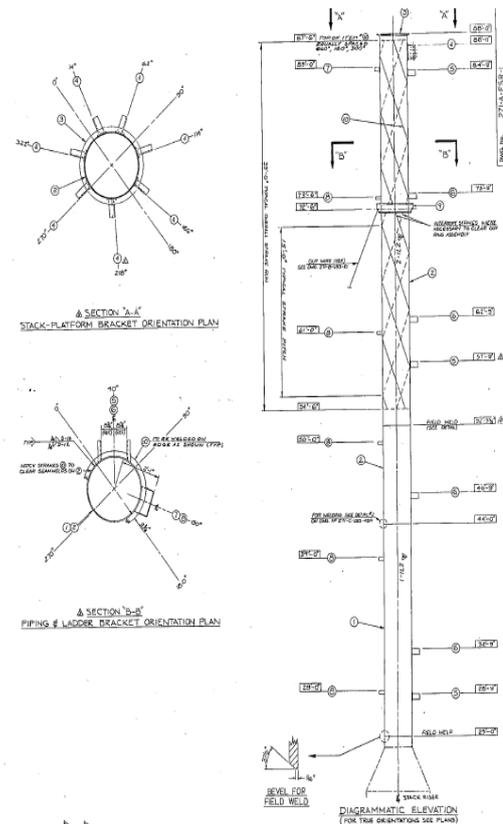
Gambar 5. Gambar Detail Stack

Ketinggian total *Flare stack* adalah 30.5 m. Struktur ini ditopang oleh 3 buah *guy wire* yang dipasang pada ketinggian 22 m dari muka tanah di ketiga arah stack. Material utama riser terbuat dari pipa baja diameter 36" sch. Std. dengan material A-283 Gr.C.

Pada gambar 4 dan gambar 5 terlihat gambar teknis vendor untuk struktur *flare stack*.

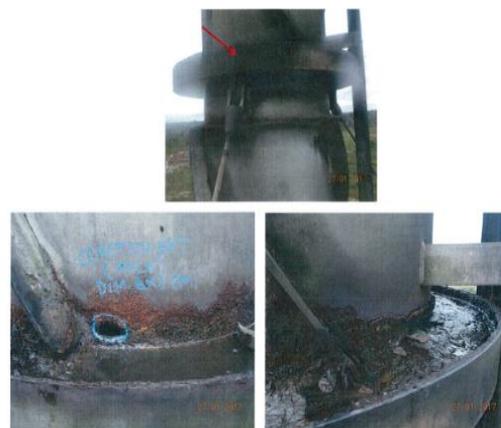
Gambar 6. Kondisi Lubang No. 1

Dari inspeksi ditemukan adanya bagian dari riser stack yang telah mengalami korosi hingga ada beberapa sisi yang telah berlubang pada elevasi sekitar 22 m dari muka tanah di sekitar area *connection ring guy wire* seperti yang terlihat pada gambar 6 dan gambar 7.

Figure. 1 Hole due to External Corrosion (circular) with dimension 2.4" length and 1.2" width at 18.00 o'clock position on flare stack (riser) of connection Ring area of F-2900A. The nominal thickness of flare stack (riser) is 36" OD x 0.250" thick.

Lubang No. 1 terdapat pada arah jam 11.00 dengan ukuran 2.4"x1.2" sedangkan lubang no.2 terdapat pada arah jam 12.00 dengan ukuran 9,8"x0,8".

Dari grafik diatas dengan membatasi rasio tegangan maksimum yang terjadi pada area terkorosi dengan beban luar yang bekerja berupa beban angin desain sebesar 0,8 maka diharapkan perbaikan harus sudah dilakukan sebelum korosi terjadi tidak mencapai 75% dengan estimasi waktu sisa sekitar 1,992 tahun. Dari kondisi ini dapat menjadi basis bagi pemilik fasilitas tersebut untuk segera memperbaiki flare stack sebelum terjadi kegagalan struktur yang dapat mengakibatkan kerugian yang tidak diharapkan.

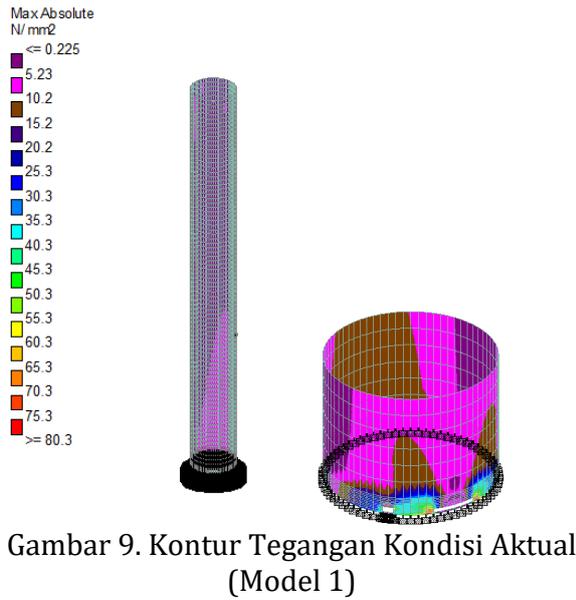
Gambar 9. Kontur Tegangan Kondisi Aktual (Model 1)

Dari kondisi aktual di lapangan diperoleh tegangan maksimum pada sisi area dinding *stack* yang mengalami korosi sebesar 114 Mpa dengan rasio tegangan 0,56 (model 1) dan tegangan maksimum sebesar 96,1 Mpa dengan rasio tegangan 0,47 (model 2).

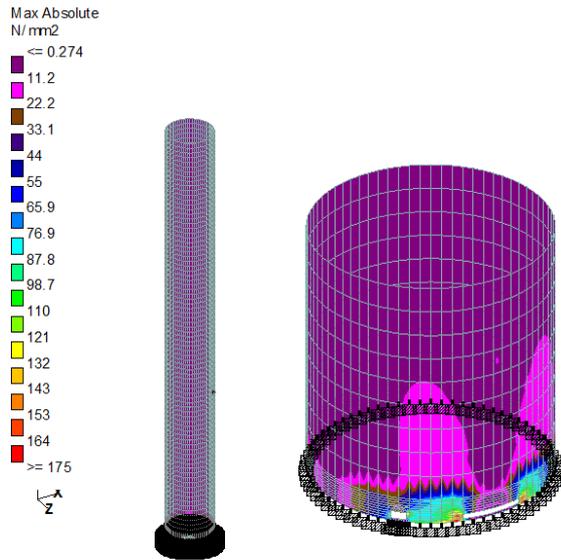
Gambar 11. Kontur Tegangan Kondisi Terkorosi 75%

Dengan skenario korosi terus bertambah sesuai besarnya laju korosi yang ada maka dilakukan simulasi dengan pengurangan tebal dinding hingga mencapai 70% dan 75% di area yang mengalami korosi dengan dikenai beban angin pada keempat arah sepanjang *riser stack*. Dari hasil simulasi diperoleh tegangan maksimal pada kondisi terkorosi 70% sebesar 151 Mpa dengan rasio tegangan 0,74, sedangkan pada kondisi korosi mencapai 75% diperoleh tegangan maksimal sebesar 175 Mpa dengan rasio tegangan 0,85.

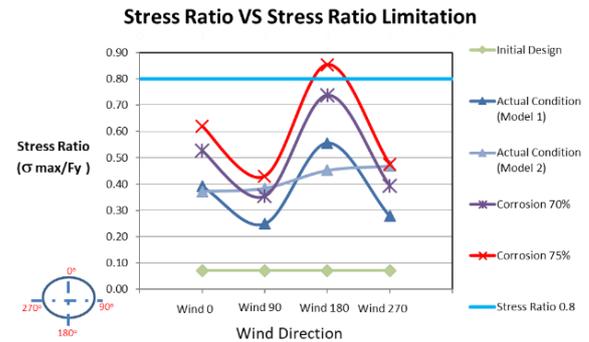
Gambar 12. Grafik Tegangan Terhadap Variasi Tingkat Keparahan Korosi

Jika seluruh analisa diatas disummarykan dimulai dari kondisi initial (baru), korosi saat ini, penambahan korosi hingga 70% dan

penambahan korosi hingga 75%, dapat diperoleh grafik dalam gambar 12.

Dengan membatasi rasio tegangan maksimum yang terjadi pada struktur *stack* akibat beban angin desain sebesar 0,8 maka diharapkan perbaikan harus sudah dilakukan sebelum korosi terjadi tidak mencapai 75% dengan estimasi waktu sisa umur pakai kurang dari 1,992 tahun.
