Pengaruh Penambahan Sika Grout pada Balok Beton Bertulang dengan Kondisi *Spalling*

Sugira Said¹, Rudy Djamaluddin¹, dan Rita Irmawaty¹

¹Prodi Magister Teknik Sipil, Universitas Hasanuddin, Jl. Malino No. 8F, Gowa, 92171

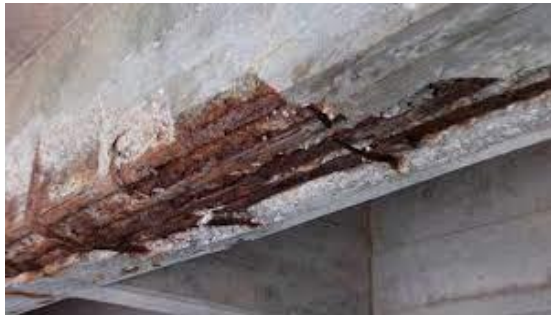
Gambar 1. Korosi Beton [8]

Penurunan kekuatan struktur yang terjadi pada suatu konstruksi beton selain karena umur layannya, juga diakibatkan oleh korosi pada tulangan. Korosi pada tulangan memicu beton mengalami retak dan pengelupasan (*spalling*).

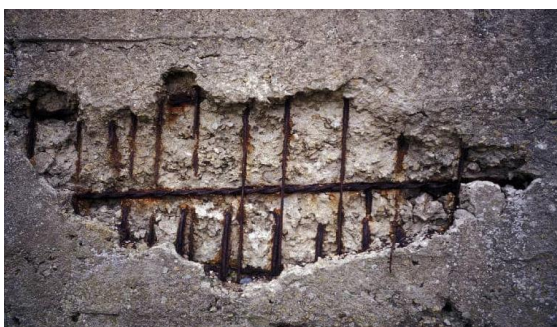
Gambar 2. *Spalling* Beton [6]

Spalling yang terjadi diakibatkan oleh volume tulangan yang mengembang menekan beton sehingga menyebabkan retak muncul semakin banyak

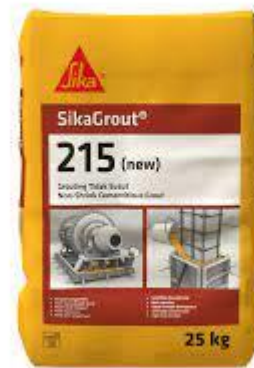
Gambar 3. SikaGrout 215 [9]

Grouting merupakan metode perbaikan kerusakan struktur yang sering kali digunakan saat ini karena memenuhi [9] syarat standar *corps of engineering* CDR C-621 dan ASTM C-1107. *Grouting* adalah proses memberikan campuran air dan SikaGrout 215. SikaGrout 215 mempunyai karakteristik tidak menyusut, tidak korosif, dan cair sehingga dapat dengan mudah mengisi bagian-bagian kecil pada beton.

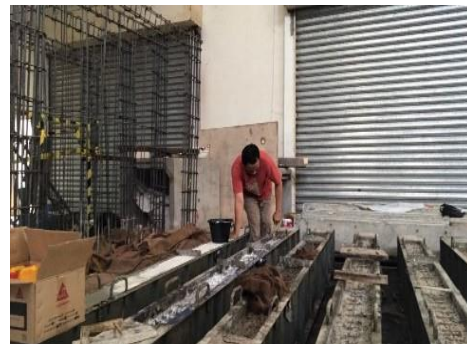
Gambar 6. Pembersihan dan Pengolesan *Bonding Agent*

[5] Beton *ready mix* dengan perencanaan kuat tekan desain 20 MPa. SikaGrout 215 yang memenuhi syarat [3] standar *corps of engineering* CDR C-621 dan ASTM C-1107. Sika Bond, untuk meningkatkan kelekatan pada area sambungan beton lama dan beton baru.

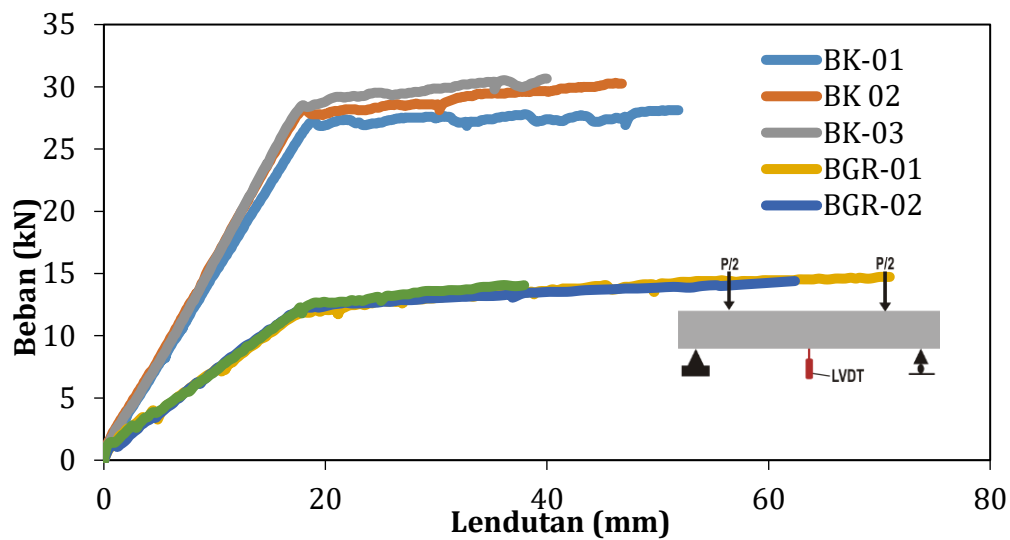
Gambar 9. Grafik Hubungan - Lentutan

Gambar 9 menunjukkan kekakuan dari ketiga balok memiliki perilaku yang sama pada saat retak awal. Namun setelah kondisi retak awal sampai tulangan leleh hingga beban maksimum, ketiga balok memiliki kekakuan yang berbeda. Injeksi grouting adalah proses di bawah tekanan ke dalam rongga, pori-pori, retakan dan retakan pada batuan, yang menyebabkan cairan menjadi padat secara fisik dan kimia dari waktu ke waktu.

Hubungan beban lentutan yang terjadi pada BK (Balok Kontrol) menunjukkan bahwa baja tulangan bersifat elastisitas penuh hingga balok telah retak di awal dengan nilai beban sebesar 3,47 kN dan lentutan sebesar 2,00 mm. Setelah retak awal, balok memperlihatkan sifat elastoplastis baja hingga tulangan mengalami leleh dimana nilai beban sebesar 26,19 kN dengan lentutan sebesar 16,12 mm. Setelah tulangan leleh, beban masih menunjukkan peningkatan namun sudah tidak proporsional. Dari kurva dilihat hubungan yang menjadi lebih datar dibanding tulangan leleh, hal ini terjadi sampai balok mengalami keruntuhan (*failure*) pada beban ultimit 28.12 dengan lentutan 51.86 mm.

Pada balok dengan perbaikan mortar *grouting* (BGR). Grafik tersebut

menunjukkan bahwa balok mengalami keretakan awal, dengan gaya sebesar 3,47 kN dan panjang 3,54 mm. Balok memperlihatkan sifat elastoplastis baja hingga tulangan mengalami leleh dimana nilai beban sebesar 11,99 kN dengan lentutan sebesar 17,90 mm setelah retak awal.

Setelah tulangan leleh, beban masih menunjukkan peningkatan namun sudah tidak proporsional. Terlihat dari kurva hubungan yang menjadi lebih datar dari sebelumnya. Hal ini terjadi pada saat balok mengalami keruntuhan (kegagalan) pada beban ultimit sebesar 14,73 kN dengan panjang 70,94 mm. Balok BGR memiliki daktilitas yang lebih tinggi dibandingkan balok BK. Hal ini dapat dilihat dari lentutan pada beban maksimum balok BGR yang meningkat 37% dibandingkan balok BK.

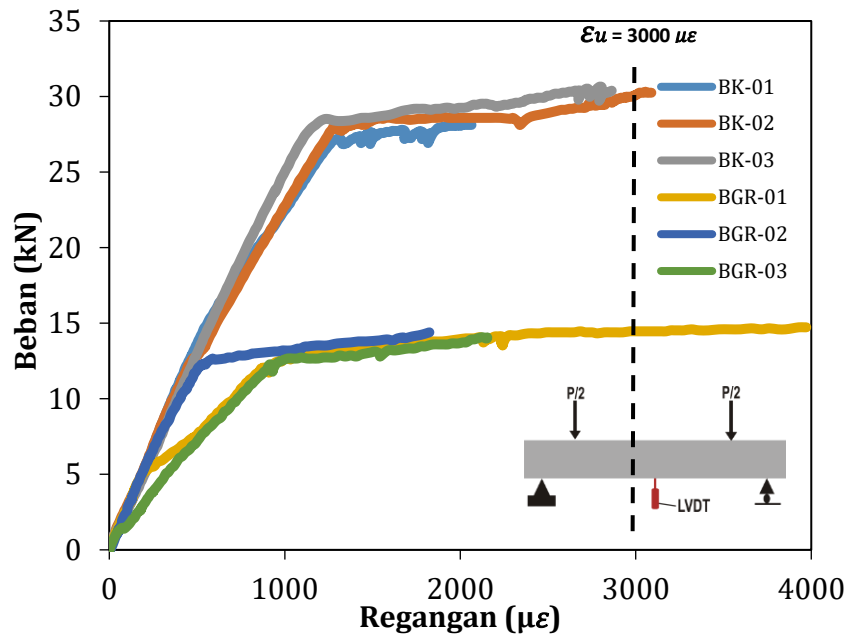
Gambar 10. Hubungan Beban – Regangan Beton

Untuk mengevaluasi beban dan regangan pada beton dan baja, dibuat grafik beban dan regangan pada beton dan baja, seperti pada Gambar 10 dan Gambar 11 yang menunjukkan bahwa pada balok BK kondisinya berkisar antara beban sebesar 26,19 kN dengan regangan sebesar 1214

$\mu\epsilon$ menjadi beban sebesar 28,12 kN dengan regangan sebesar 2064 $\mu\epsilon$. Kondisi Balok BGR berkisar antara 11,99 kN dengan tingkat penyambungan kembali sebesar 864 $\mu\epsilon$ hingga 14,73 kN dengan tingkat penyambungan kembali sebesar 3971 $\mu\epsilon$.

Berdasarkan hasil grafik hubungan beban-regangan beton, benda uji balok yang

diberi perkuatan mortar *grouting* mampu mencapai regangan ultimit beton sebelum hancur yaitu ϵ_u sebesar 3000 $\mu\epsilon$. Sedangkan beton normal (BK) telah mengalami kehancuran terlebih dahulu sebelum mencapai regangan ultimit.

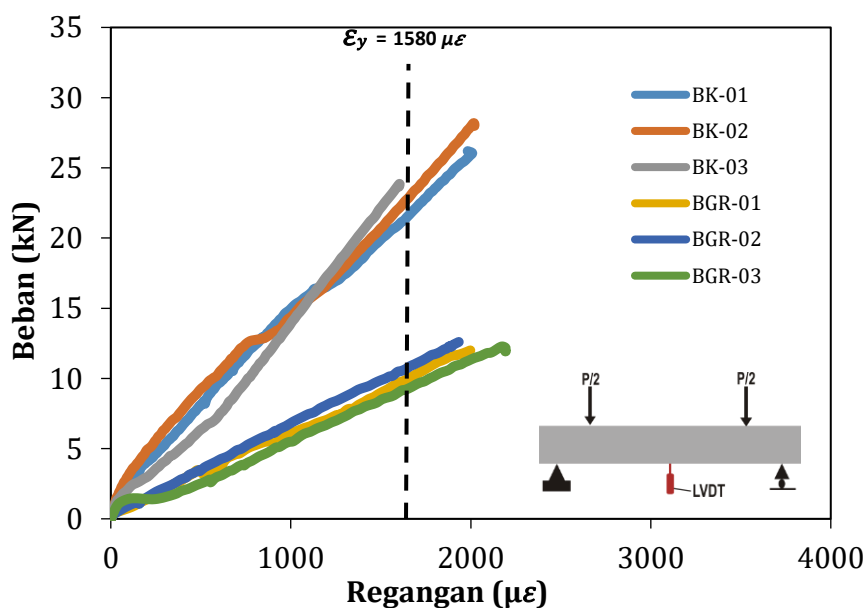
Gambar 11. Hubungan Beban – Regangan Baja

Pada saat beban maksimum, regangan baja pada balok BK dan BGR adalah $1932 \mu\epsilon$, dan $1997 \mu\epsilon$. Berdasarkan pengujian karakteristik mekanis tulangan baja, didapatkan regangan leleh ϵ_y sebesar $1580 \mu\epsilon$. Hal ini menunjukkan bahwa tulangan baja pada semua balok telah mencapai regangan lelehnya pada saat beban maksimum.

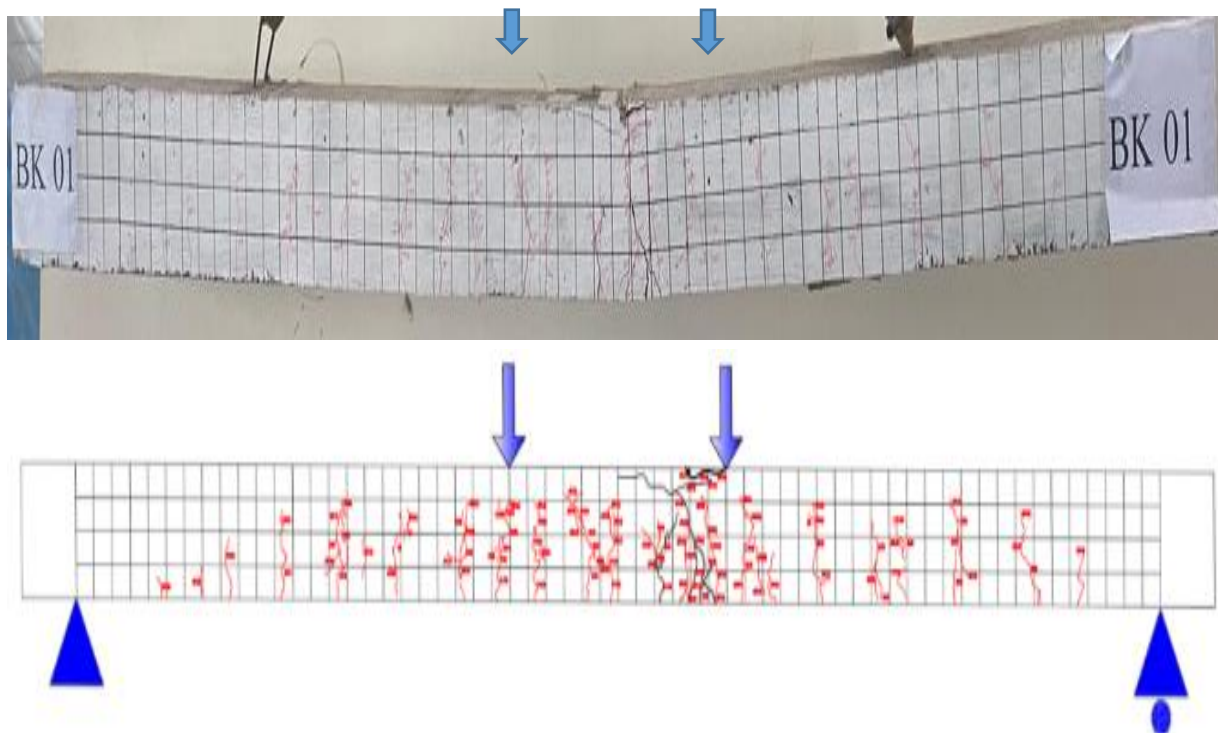
Gambar 12. Pola Retak dan Mode Kegagalan Balok BK

Benda uji balok BK yang terlihat di Gambar 12 retak pertama pada saat beban sebesar $3,40 \text{ kN}$. Benda uji dalam kondisi leleh pada beban maksimum sebesar $28,12 \text{ kN}$ dengan panjang retakan yang merambat melebihi bagian $3/4$ bentang balok. Kegagalan balok BK merupakan kegagalan

lentur yang ditandai dengan tercapainya regangan leleh pada tulangan tarik dan terjadinya deformasi yang besar pada balok sebelum beton pada sisi tekan mengalami kehancuran.

Berdasarkan hasil pemeriksaan, semua balok mengalami gagal kelenturan. Kegagalan lentur ini merupakan akibat dari ketidakmampuan balok untuk mendapatkan beban yang menghambat kekuatannya. Berdasarkan perkembangan

balok beton dapat disimpulkan bahwa jenis retak yang terjadi adalah retak lentur. Retak bergerak secara intens dari sisi tarik menuju ke sisi tekan benda uji dan jenis retak yang terjadi adalah jenis retak lentur. Proses ini berlangsung sampai tercapainya beban puncak, dimana beban tidak lagi bertambah tetapi lendutan terus bertambah terutama pada bagian retak yang cukup lebar dan secara tiba-tiba menurun drastis. Proses ini berlangsung sampai tercapainya beban puncak, dimana beban tidak lagi bertambah tetapi lendutan terus bertambah terutama pada bagian retak yang cukup lebar dan secara tiba-tiba menurun drastis.

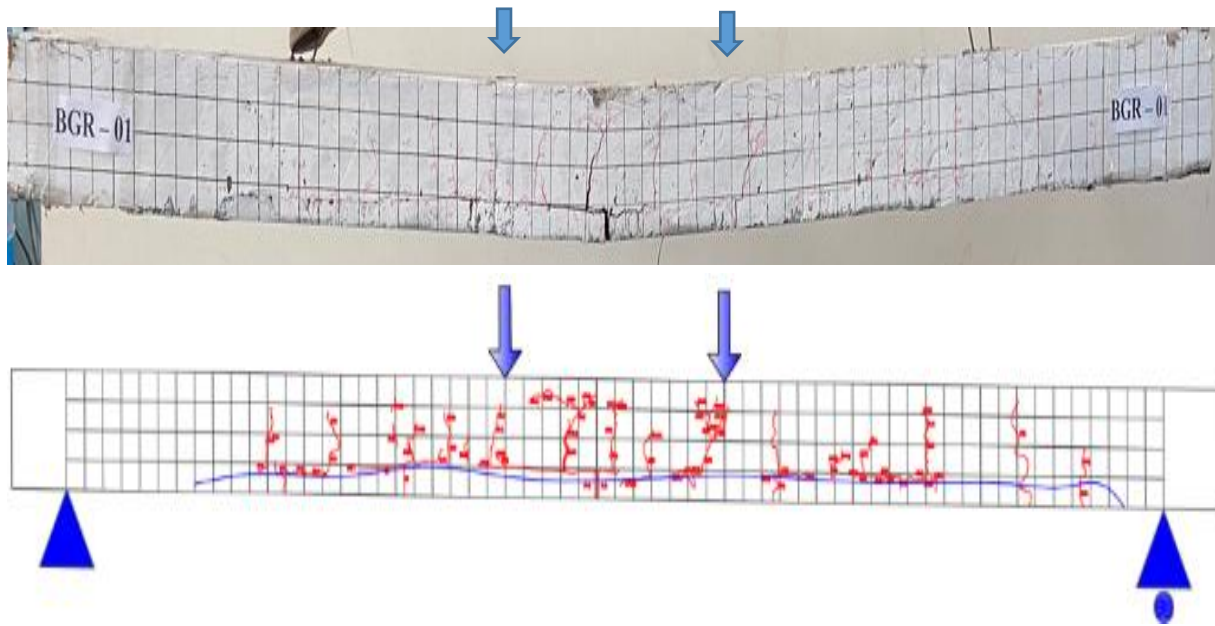
Gambar 13. Pola Retak pada Balok Grouting (BGR)

Pada benda uji balok BGR, ditemukan *micro-crack* pada sambungan beton normal dan mortar *grouting* seperti yang ditunjukkan pada Gambar 13. Dari sisi perkembangan retak, hampir seluruh retak berawal dari *micro-crack* yang terjadi pada area sambungan. Pada saat beban maksimum, beton pada sisi tekan hancur dan terjadi kegagalan *debonding* yaitu hilangnya lekatan antara beton normal dan mortar *grouting* yang terlihat dari terputusnya retak-retak pada sambungan.

2. Adanya perbaikan *grouting* berpengaruh terhadap mode kegagalan balok, dimana balok dengan kekuatan mortar *grouting* mengalami kegagalan *debonding*, sedangkan balok kontrol mengalami kegagalan lentur. Selain itu, kedua balok mengalami kondisi *under-reinforced* dimana tulangan pada kedua balok leleh terlebih dahulu sebelum beton hancur.
