## PENGGANTIAN SLING PADA MENARA TELEKOMUNIKASI RANGKA BAJA YANG DISUPPORT OLEH GUY WIRE

**Budi Satiawan**

Teknik Sipil Universitas Muhammadiyah Jakarta

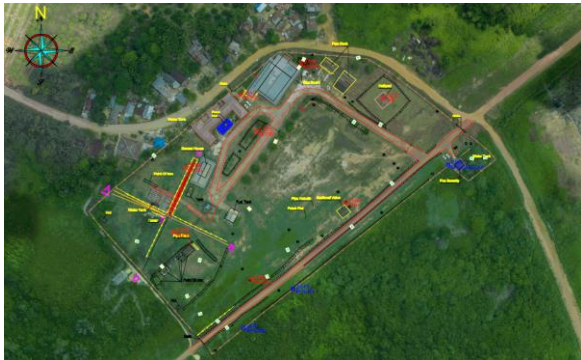
Gambar 1. Sitting Layout Menara Telekomunikasi

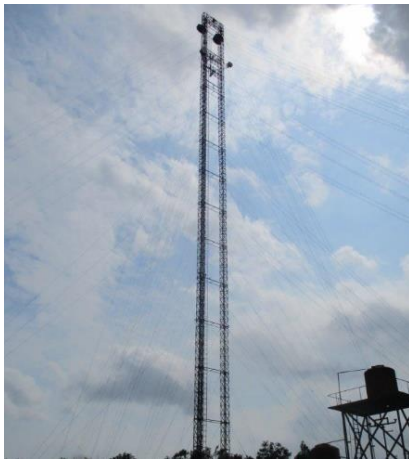
Berdasarkan informasi yang diperoleh bahwa tower ini telah mengalami modifikasi strukutur, dimana pembangunan dilakukan pada tahun 1983 dengan ketinggian awal 70.9 m (section-1) dan kemudian pada tahun 2004 telah dilakukan modifikasi dimana ketinggian tower ditambah sehingga menjadi 80.3 m (section-2).

Gambar 2. Tampak Menara Telekomunikasi

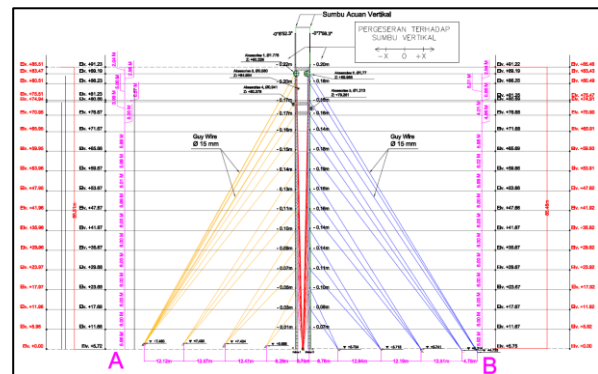
Gambar 4. Potongan A-A Menara telekomunikasi

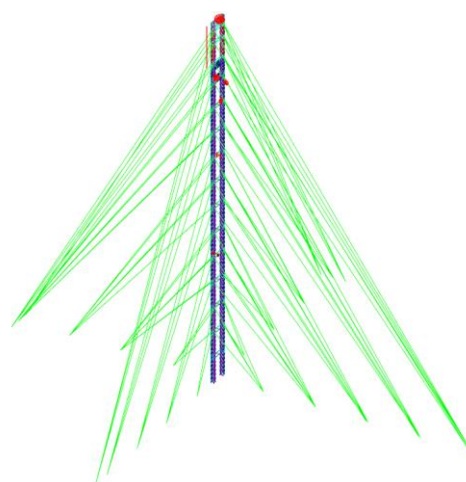
Berdasarkan hasil analisis struktur menggunakan program MSTower.

Gambar 8. Pemodelan Struktur Menara Tower

Berdasarkan simulasi dari setiap langkah pekerjaan pelepasan dan pemasangan guy wire dapat diperoleh keluaran perhitungan berupa besaran rasio tegangan maksimum yang terjadi serta respon deformasi struktur (*plumb, twist dan sway*) seperti pada tabel-3 dan tabel-4. Kondisi dimana telah terjadi kejadian putusnya guy wire nomor D4-1 ikut dimodelkan sebagai tahap yang dipertimbangkan dalam langkah kerja dalam pemodelan simulasi struktur.
