TINJAUAN METODE PELAKSANAAN AKIBAT KERUSAKAN RANGKA FACADE CURTAIN WALL SISTEM UNITIZED

Teknik Sipil Universitas Muhammadiyah Jakarta

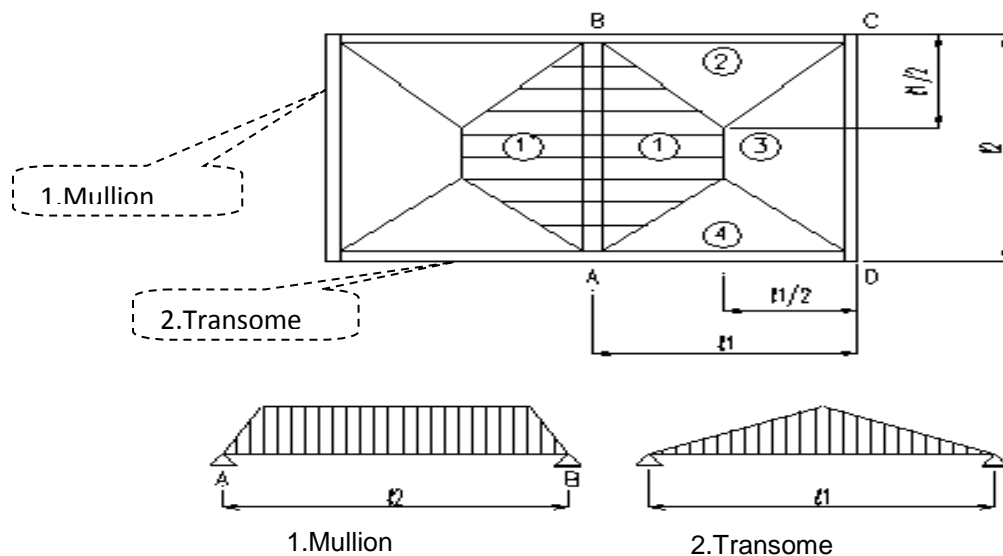
Gambar 2. Area penerima beban angin pada modul *facade curtain wall*. Sumber. Lembaga Pendidikan dan Pengujian *Facade* Fakultas Teknik Universitas Indonesia

Komponen utama dari *facade curtain wall* yang menggunakan bahan aluminium adalah :Rangka vertical *facade curtain wall* (*mullion male dan female*), Rangka Horizontal *facade curtain wall*(*transome*).Area penerima beban angin pada rangka vertical dan horizontal *facade curtain wall* (gambar 2).

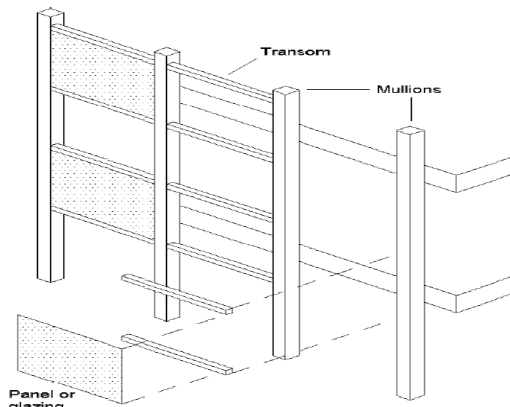
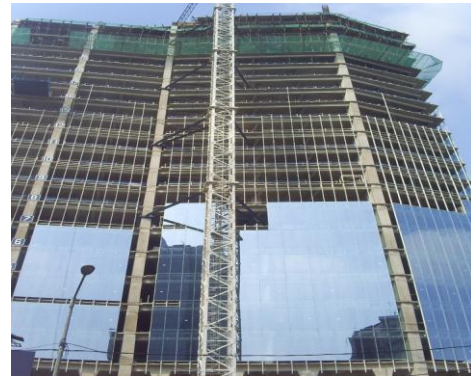
- Stick system : Karakteristik dari sistim ini adalah relatif murah dari segi biaya akan tetapi memiliki kelemahan dalam pencapaian hasil yang maximal yaitu dari segi

penyesuaian dengan kondisi lapangan (struktur bangunan) dan akurasi dimensi yang kurang

sempurna, di sisi lain sistim ini juga membutuhkan banyak tenaga dalam pemasangan di lapangan.

Gambar 3. Sistem stick mullion facade curtain wall. Sumber: *Facade Principales of contruction*

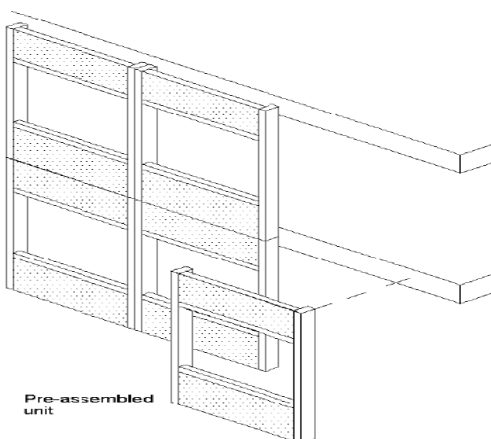
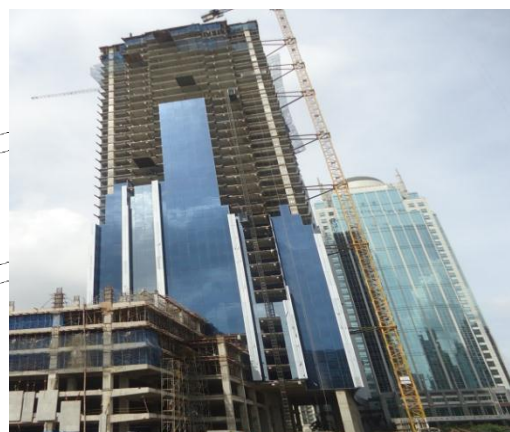
Unitized sestim : Untuk teknologi modern *curtain wall unitized system* ini diciptakan untuk digunakan pada curtain wall gedung bertingkat tinggi . Sistem ini seluruhnya terdiri dari unit bingkai besar pra-dirakit di pabrik. Dimana tiang curtain wallyang merupakan anggota vertikal (*mullion*) dan bagian horizontal tenaga cenderung lebih sedikit di bandingkan dengan sistim stick mullion .

(*transomen*) berikut kaca atau aluminium composite panel dan pemasangan material pendukung (gasket, silicon sealant, bacing spandrel) di lakukan di pabrik. Semua produksi seluruh unit curtain wall di kendalikan di pabrik dimana semua proses produksi dapat di periksa dengan hati - hati, dan pemakaian

Gambar 4. *Facade curtain wall unitized sistim*. Sumber : *Facade Principales of contruction*

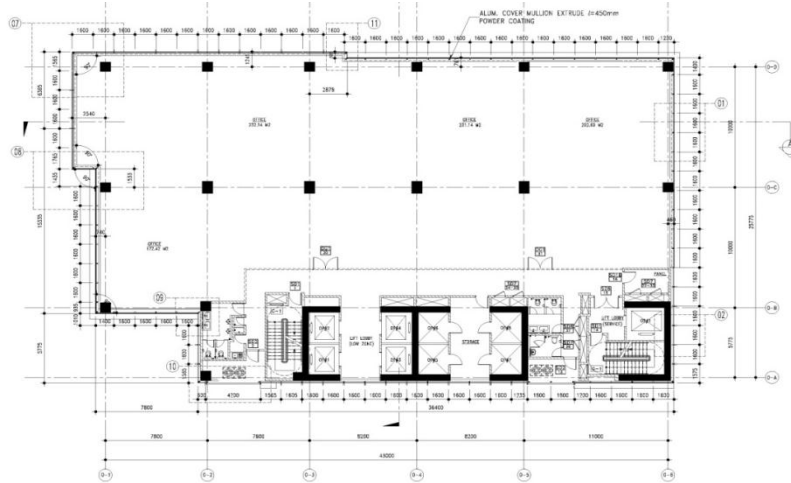
Berikut data proyek aluminium facade curtain wall pada gedung pada Tower 2.
- Denah lantai typical gedung lantai 2nd floor – 26 th floor dengan ketinggian antar lanta 4, 2 meter

Gambar 5 :Denah lantai typical gedung lantai 2nd floor – 26 th floor

- Tinggi bangunan 100 meter dari lantai ground floor – top roof area yang dianalisa hanya pada lantai typical 2nd floor – 26 th floor).
- Sistem façade yang digunakan adalah sitem unitized
- Tinggi dari lefel finish lantai (FFL) terhadap plafon 2,8 meter
- Jarak antar modul vertical adalah 1,6 meter dan terdapat empat modul horizontal dengan jarak antar modul horizontal.

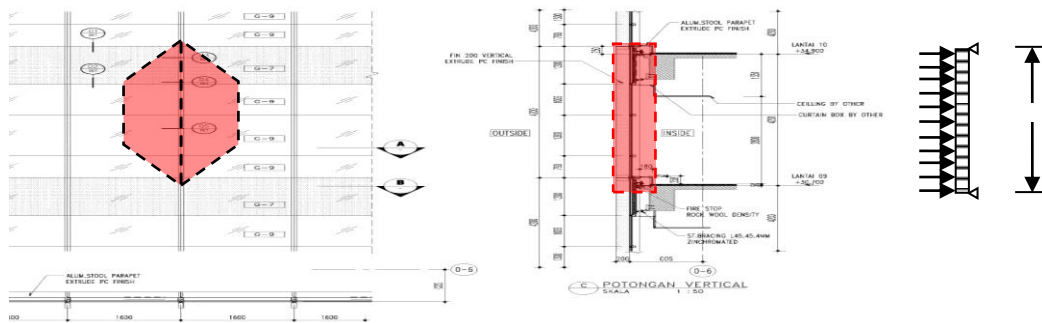
Gambar6 : Bidang area pada facade curtain wall(mullion male) yang menerima beban angin

Dimention Properties
 Negative Press (WP) = 120 kg/m² → kg/cm²
 Modul (m) = 160 cm
 Shear Factor (Sf) = 0,471
 H mullion (h) = 420 cm

Dimention of Mullion = Male Mullion
 Yield Stress = 1600 kg/cm²
 Inertia x axis (Ix) = 133,91 cm⁴
 Modulus Sect (Zx) = 15,94 cm³

$$\begin{aligned} \text{Wind Load (WL)} &= WP \times Sf \times m \\ &= 120 \times 0,471 \times 160 \\ &= 9,09 \text{ kg/cm} \end{aligned}$$

$$\begin{aligned} \text{Joint at top bracket} &= WL \times h / 2 \\ (Ja) &= 9,09 \times 420 / 2 \\ &= 1,899 \text{ kg} \end{aligned}$$

$$\begin{aligned} \text{Momen max (Mmax)} &= WL \times h^2 / 8 \\ \text{Mullion} &= 9,09 \times 420^2 / 8 \\ &= 202,17 \text{ kg.cm} \end{aligned}$$

$$\begin{aligned} \text{Stress yield} &= Mmax / Zx \\ &= 202,17 / 15,94 \\ &= 12,68 \text{ kg/cm}^2 < 1.600 \text{ kg/cm}^2 \quad \text{NOT OK!!} \end{aligned}$$

$$\begin{aligned} \text{Max defl yield} &= Hb / 175 \\ &= 420 / 175 \\ &= 2,39 \text{ cm or max 2cm} \end{aligned}$$

$$\begin{aligned} \text{Max Deflection} &= 5 \times WL \times h^4 / 384 \times E \times Ix \\ &= 5 \times 9,09 \times 420^4 / 384 \times 700000 \times 134 \\ &= 3,91 \text{ cm} \end{aligned}$$

- Mengatasi kegagalan kekutan rangka vertical :Rangka vertical (*mullion male & female*) tidak memenuhi syarat yang ditentukan untuk tegangan dan lendutan

maximal yang di syaratkan . Salah satu upaya untuk mengatasi hal ini dengan tidak merubah profil aluminium adalah dengan memperpendek bentangan rangka vertical (*mullion male & female*) dengan menambahkan *steel bracing* dengan material besi L 50.50.5 mm pada area bacing spandrel.

- Perhitungan kekuatan rangka vertical (*mullionmale*) akibat beban angin dengan menambahkan *steel bracing*, analisis menggunakan software SAP 2000.V12 : Diperoleh tegangan maximal = 202,91 kg/cm² dan defleksi maximal = 0,909 cm (*Mullion male*)
- Perhitungan kekuatan rangka vertical (*mullionfemale*) akibat beban angin dengan menambahkan bracing analisis menggunakan software SAP 2000 : Diperoleh tegangan maximal = 179,05 kg/cm² dan defleksi maximal = 0.900 cm (*Mullion Female*)

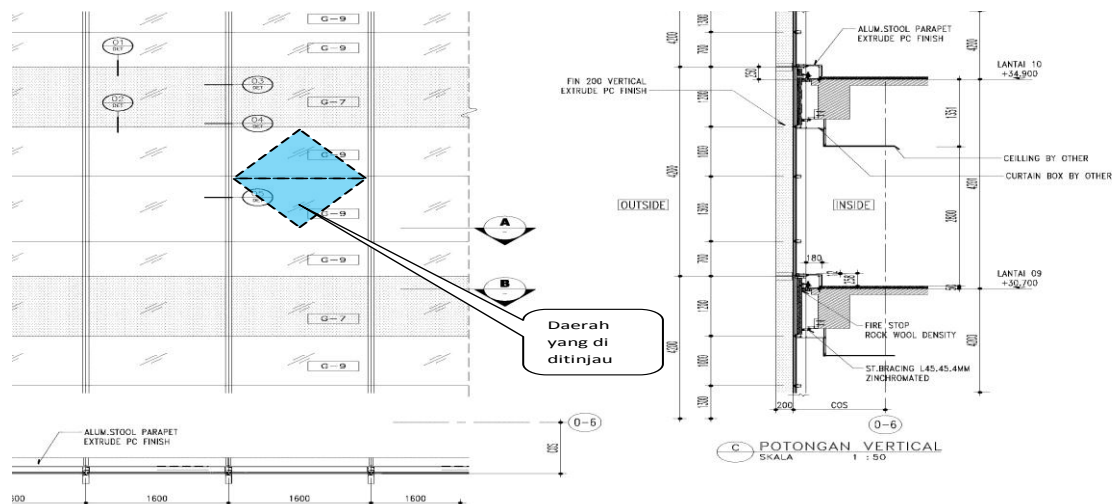
Gambar7 : Bidang area pada facade curtain wall(transome) yang menerima beban angin

Wind Pressure (Wp) = 120 kg/m² → kg/cm²
 Modul (m) = 160 cm
 Trans to Trans (Tt) = 130 cm
 Thick of glass (Tg) = 1,4 cm (8 + 6) Double Glass
 Exentricity (e) = 3,3 cm
 Dimention of Trans = Transome 70 x 81
 Yield Stress = 1600 kg/cm²
 Inertia x axis (Ix) = 39,25 cm⁴
 Inertia y axis (Iy) = 39,43 cm⁴
 Modulus Sect (Zx) = 11,22 cm³
 Modulus Sect (Zy) = 8,76 cm³

Joint Reaction effect = 1/2 x WL x m
 Wind Load = 1/2 x 2 x 160
 = 124,8 kg
 Mmax effect WL = WL x m² x / 8
 = 2 x 160² x / 8
 = 4992 kg.cm

Wind Load (WL) = WP x Tt
 = x 130
 = 1,56 kg/cm
 Dead Load (DL) = 25 x Tg / 10000 x Tt
 = 25 x 1 / 10000 x 130
 = 0,455 kg/cm

Yield Stress = Mmax WL / Zy
 effect WL = 4.992 / 9
 = 445,12 kg/cm² < 1.600kg/cm² OK!!

Max defl yield = Hb / 175
 effect WL = 130 / 175
 = 0,74 cm

max Deflection = WL x hb⁴ / 185 x E x Ix
 effect WL 2 x 130⁴ / 185 x 700000 x 39
 = 0,09 cm < 1cm OK!!

Joint Reaction effect = 1/2 x DL x m x e
 Dead Load = 1/2 x x 160 x 3
 = 120,12 kg

Mmax effect DL = DL x e x m² x / 8
 = x 3 x 160² x / 8
 = 4804,8 kg.cm

Stress yield = Mmax effect DL / Zx
 effect DL = 4.805 / 11
 = 428,43 kg/cm² < 1.600kg/cm² OK!!

max Deflection = DL x e x hb⁴ / 185 x E x Ix
 effect DL x 3 x 160⁴ / 185 x 700000 x 39
 = 0,19 cm < 0.2 cm OK!!

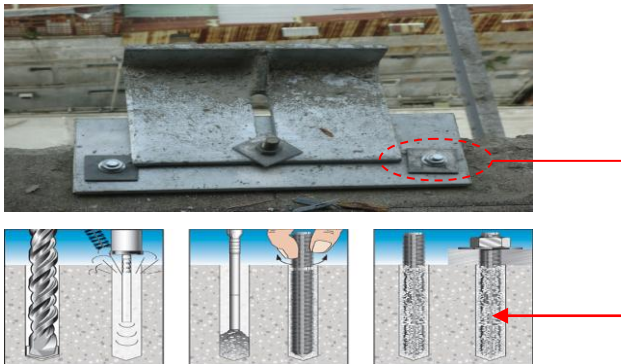
1. Kegagalan pemasangan embeded anchor (gambar 4.9) pada lantai 22 *th floor* - 25 *th floor*, maka embeded anchor terdubut tidak dapat

Gambar8 : Sistem *chemical anchor*

digunakan, sebaiknya mengganti dengan sistem *chemical anchor* yang telah di perhitungkan sebelumnya.

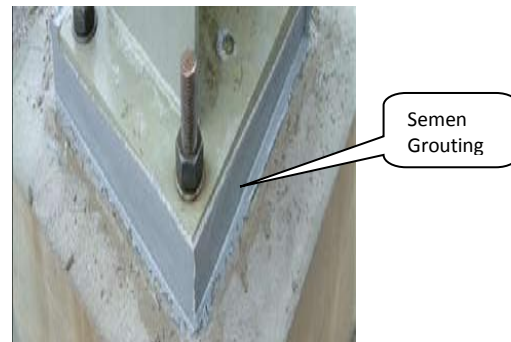
Gambar9 : Pemasangan *semen grouting*

6. Sistem modifikasi pemasangan *bracket fastener* yang tidak sesuai dengan standar pemasangan, upaya untuk mengatasinya dengan mengisi celah antara level lantai dengan elevasi *bracket fastener* dengan material yang disyaratkan seperti *semen grouting* yang telah di rekomendasikan

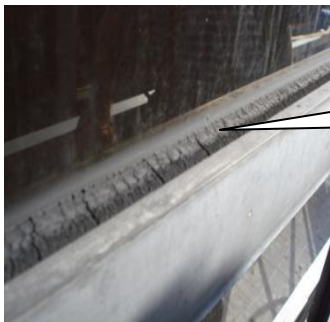
Kondisi silicon sealant yang sudah rusak

- Tanda air dan karat yang menempel pada rangka *facade curtain wall* bagian dalam gedung.
- Kelembaban yang muncul di area bagian belakang *facade curtain wall*.
- Perubahan bentuk, warna dan terhadai retak pada silicon sealant dan terjadi keretakan hal ini di pengaruhi oleh merk dan type silicon sealant yang digunakan dan metode pelaksanaan yang kurang sempurna.

Gambar 10 :Kondisi silicon sealant yang sudah rusak akibat factor cuaca

- Metode perbaikan silicon sealant dengan melepas material silicon sealant yang rusak dan mengganti dengan material silicon sealant yang baru.
- Gasket yang longgar bahkan pelat dari dudukan rangka *facade curtain wall* untuk Untuk material gasket yang longgar atau lepas dari dudukan semula sebaiknya mengganti dengan material gasket yang baru.
