## KEBUTUHAN FASILITAS PENYEBERANGAN JALAN DI PUSAT PERBELANJAAN MODERN (STUDI KASUS: MALL OF SERANG)

### ABSTRAK

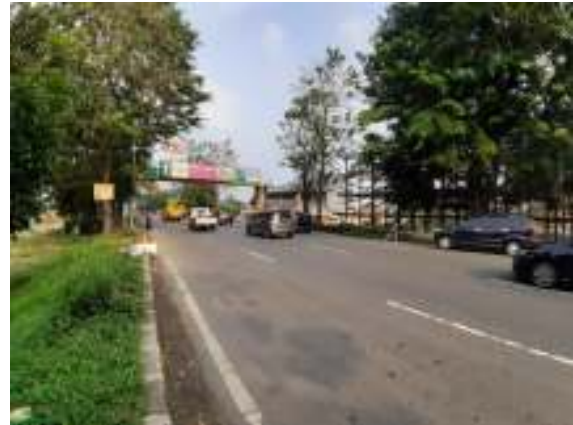
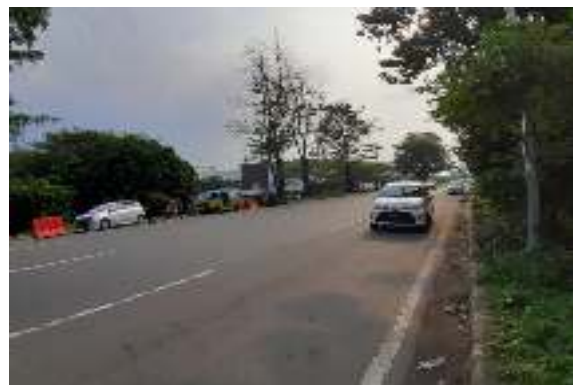
Gambar 1. Lokasi Survey

Pada lokasi penelitian yang diteliti yaitu di pintu keluar Mall of Serang, ruas jalan tersebut mempunyai lalu lintas kendaraan yang ramai, karena lokasinya yang dekat dengan exit tol Serang Timur. Didekat pintu keluar Mall of Serang, terdapat fasilitas penyeberangan berupa jembatan penyeberangan orang, jembatan penyeberangan orang ini dirasa kurang nyaman karna pada bagian tangga terdapat pelat yang berlubang dan ketika melakukan survey penyeberangan, penyeberang lebih sering menyeberang langsung dibandingkan menyeberang menggunakan jembatan penyeberangan orang.

Pengguna jalan harus menunggu lama ketika hendak menyeberang, karena arus kendaraan yang melintas pada jalan tersebut melaju dengan kecepatan yang cukup tinggi, sehingga adanya kekhawatiran jika tiba-tiba ada kendaraan yang melaju cepat dan menghiraukan adanya penyeberang jalan.

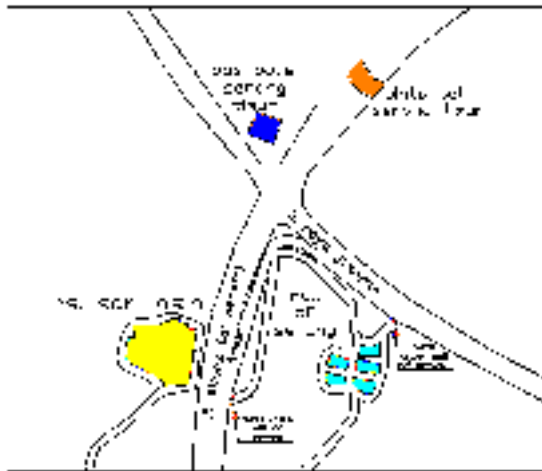
Gambar 3. Denah Eksisting Lokasi Penelitian

Gambar diatas merupakan denah eksisting pada lokasi penelitian yang telah dilaksanakan dan geometri jalan pada lokasi tersebut. Pada geometri jalan di depan Mall Of Serang terdapat jalan satu arah 4 lajur dengan lebar lajur 1 sebesar 3.5 meter, lajur 2 sebesar 3.1 meter, lajur 3 sebesar 3.3 meter, lajur 4 sebesar 3.3 meter dan tidak ada median.

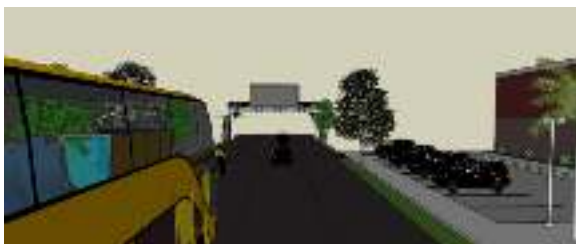
Gambar 4. Kondisi Eksisting Sebelum Dianalisis

Gambar diatas merupakan kondisi eksisting di pintu keluar mall of serang dengan fasilitas penyeberangan jembatan penyeberangan orang.

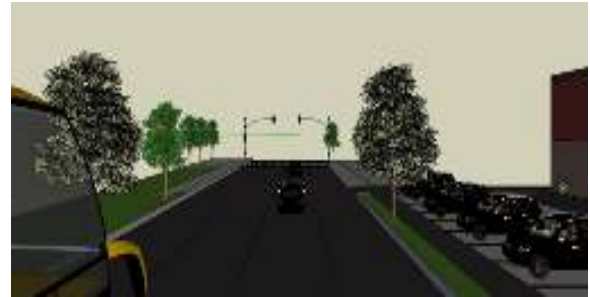
Gambar 5 Kondisi Eksisting Sesudah Dianalisis

Gambar diatas merupakan kondisi eksisting di pintu keluar Mall of Serang dengan fasilitas penyeberangan *pelican cross* dengan lampu pengatur dan tidak dilengkapi lapak tunggu. Lapak tunggu dibuat jika sewaktu-waktu tidak sempat untuk melanjutkan menyeberang dikarenakan kehabisan waktu yang disediakan oleh lampu pengatur. Jalan didepan Mall of Serang tidak memungkinkan untuk penggunaan lapak tunggu karena tipe jalan yang satu arah dengan 4 lajur dan tidak ada median, jadi tidak ada kegiatan menyeberang lanjutan atau pergantian moda. Desain *pelican cross* ini dibuat berdasarkan Perencanaan Teknis Fasilitas Pejalan Kaki (2018) untuk menentukan jenis fasilitas penyeberangan orang.

1. Dibawah ini merupakan hasil desain *pelican cross*:
  - a. Panjang garis melintang: 2.50 meter

b. Lebar garis melintang: 0.30 meter  
*Traffic light*: lampu pengatur penyeberang jalan dan lampu pengatur kendaraan berdasarkan Perencanaan Teknis Fasilitas Pejalan Kaki (2018) untuk menentukan jenis fasilitas penyeberangan orang.
