KARAKTER VISUAL FASADE BANGUNAN KOLONIAL BELANDA RUMAH DINAS BAKORWIL KOTA MADIUN

Pipiet Gayatri Sukarno, Antariksa, Noviani Suryasari
Jurusan Arsitektur Fakultas Teknik Universitas Brawijaya
pipietgayatri@gmail.com

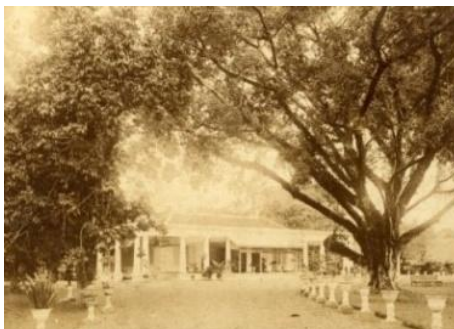
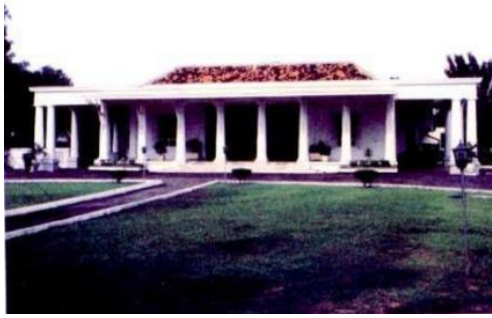
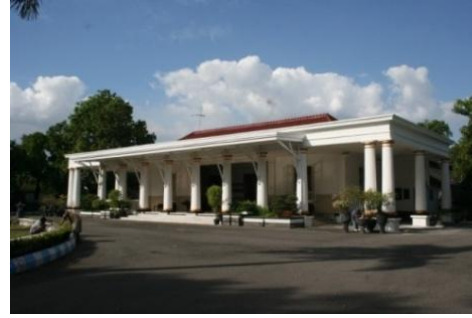
Bangunan rumah Dinas Bakorwil Kota Madiun memiliki langgam arsitektur *Indische Empire Style*. Hal tersebut dapat dilihat dari denah simetris bangunan, serambi muka dan belakang terbuka dengan dilengkapi pilar batu tinggi bergaya Yunani yang menjadi ciri khas bangunan dari awal pembangunan hingga saat ini (lihat gambar 1).

Gambar 1a: Foto Bangunan Induk Bakorwil Kota Madiun dari tahun 1900-an hingga 2014
Sumber: Dokumentasi Pribadi, 2014

Gambar 1b: Foto Bangunan Induk Bakorwil Kota Madiun dari tahun 1900-an hingga 2014
Sumber: Dokumentasi Pribadi, 2014

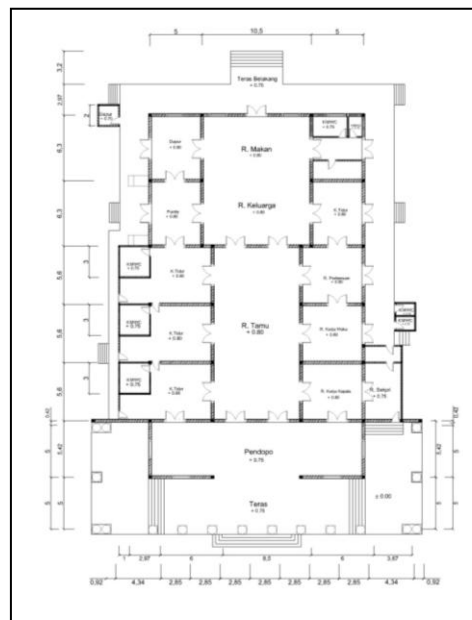
Fasade bangunan rumah dinas Bakorwil telah mengalami beberapa perubahan, namun perubahan yang terjadi dapat diidentifikasi sehingga dapat diketahui wujud fasade asli bangunan. Perubahan yang paling banyak terjadi terletak pada fasade sisi utara dan selatan. Perubahan yang terjadi diakibatkan oleh perubahan denah bangunan (lihat gambar 2).

(a) Rekonstruksi Denah Awal Bangunan

(b) Denah tahun 2014

Gambar 2. Perubahan denah bangunan rumah dinas Bakorwil
Sumber: Dokumentasi Pribadi, 2014

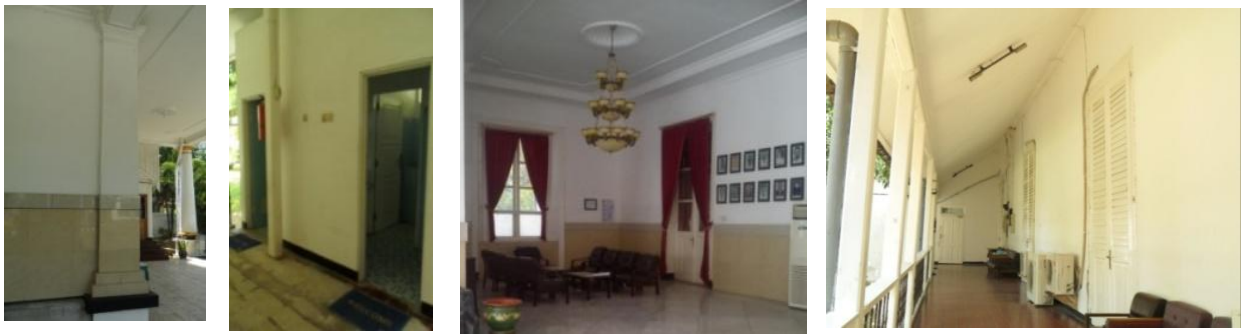
Dinding bangunan rumah Dinas Bakorwil secara keseluruhan menggunakan dinding batu bata merah dan diplester. Ada dua jenis ketebalan dinding yang digunakan, untuk dinding yang masih asli peninggalan kolonial Belanda adalah dinding satu bata ± 30 cm sedangkan dinding tambahan atau dinding baru yang digunakan untuk penambahan masa dan ruang bangunan baru adalah dinding pasangan setengah bata ± 15 cm. Dinding setengah bata digunakan pada masa bangunan baru, yaitu km/wc, dapur dan ruang kesekretariatan pada sisi selatan bangunan. Dinding eksterior bangunan utama merupakan dinding bata berukuran satu bata dan diplester. Dinding eksterior bangunan ini tidak memiliki ornamen hanya dinding bata polos. Dinding eksterior bangunan memiliki tekstur yang halus.

memberikan kesan monumental yang merupakan salah satu ciri bangunan dengan gaya *Indische Empire style* yang telah berkembang pada masa itu. Pada dinding eksterior bagian teras depan dan pendopo diberi tempelan granit setinggi 1,4 meter tahun 2002. Pengelola menyebutkan penambahan marmer pada dinding teras dan pendopo bermaksud untuk mempercantik tampak bangunan rumah Dinas Bakorwil. Namun penambahan material tersebut pada dinding bangunan berdampak berkurangnya nilai arsitektural dari bangunan peninggalan kolonial Belanda. Pada dinding eksterior pemisah teras dan pendopo terdapat empat penonjolan kolom penopang atap bangunan (lihat gambar 6). Pada komponen penyusun fasade, dinding eksterior bangunan memiliki ketebalan yang memberikan kesan monumental dan memiliki peran yang vital karena memberikan nuansa bangunan kolonial pada bangunan.

Gambar 6. Kondisi dinding eksterior bangunan rumah dinas Bakorwil
Sumber: Dokumentasi Pribadi, 2014

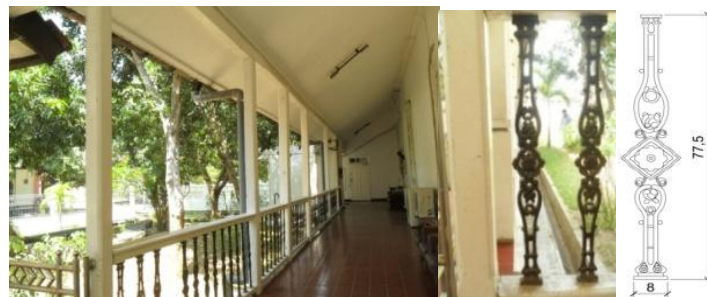
Balustrade atau pagar pembatas pada bangunan rumah Dinas Bakorwil Kota Madiun terdapat pada serambi. *Balustrade* mengelilingi serambi utara hingga selatan. Warna yang digunakan pada *balustrade* ini adalah coklat tua dan material yang digunakan adalah besi. Ada tiga jenis *balustrade* pada bangunan rumah dinas Bakorwil namun hanya satu jenis *balustrade* yang diperkirakan peninggalan dari kolonial Belanda. *Balustrade* peninggalan kolonial Belanda memiliki bentuk sulur tanaman dengan ketinggian *balustrade* 77,5 cm dengan ornamen bunga

pada bagian tengah sedangkan *balustrade* kedua merupakan papan kayu yang diperkirakan penggunaannya untuk menggantikan *balustrade* asli peninggalan Kolonial Belanda yang telah rusak (lihat gambar 7).

Gambar 7. Jenis *balustrade* pada bangunan rumah dinas Bakorwil
Sumber: Dokumentasi Pribadi, 2014

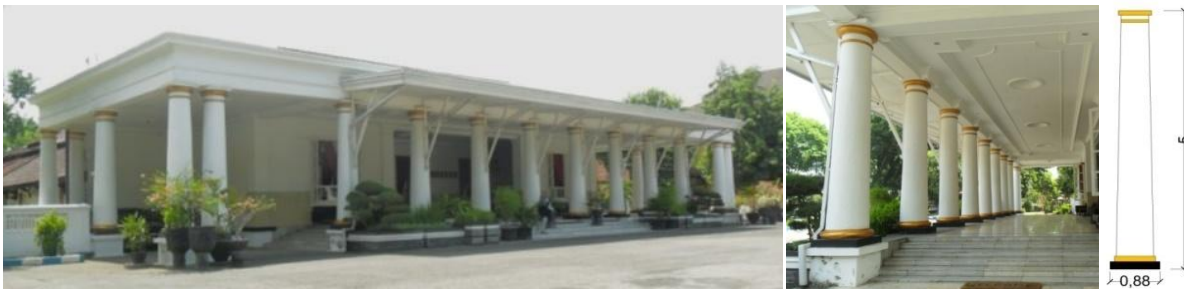
Perletakan kolom terdapat pada teras depan dan di sepanjang serambi/ selasar bangunan induk Bakorwil. Bangunan rumah Dinas Bakorwil memiliki dua jenis kolom. Jenis pertama adalah jenis kolom *Tuscan*. Bentuk kolom sederhana tanpa ornamen namun memiliki kesan kokoh, kuat, dan perkasa. Kolom ini berada di teras depan bangunan berfungsi menyangga atap datar bangunan. Saat ini jumlah total kolom *Tuscan* sebanyak 17 buah kolom. Perletakan kolom ini memiliki jarak yang sama. Kolom *Tuscan* pada bangunan rumah dinas Bakorwil berupa kolom-kolom besar terbuat dari cor beton. Keberadaan kolom ini merupakan ciri khas dari

langgam *Indische Empire*. Jenis kedua adalah kolom persegi terbuat dari material kayu. Kolom persegi terletak di sepanjang serambi/ selasar berfungsi untuk menyangga atap miring yang menaungi serambi/ selasar. Warna kolom *tuscan* dan kolom persegi didominasi warna putih (lihat gambar 9).

Kolom *Tuscan* pada bangunan induk memiliki bentuk yang sederhana. Ciri khas dari kolom *Tuscan* ini memiliki permukaan yang halus dan terdapat lingkaran yang menonjol berada pada bagian atas dan bawah kolom. Ukuran kolom yang gigantis dan bentuk yang sedikit mengerucut pada bagian atas kolom. Kolom *Tuscan* ini menggambarkan bangunan penguasa yang berwibawa.

Gambar 9. Kolom *Tuscan* yang menjadi salah satu ciri bangunan *Indische Empire Style*
Sumber: Dokumentasi Pribadi, 2014

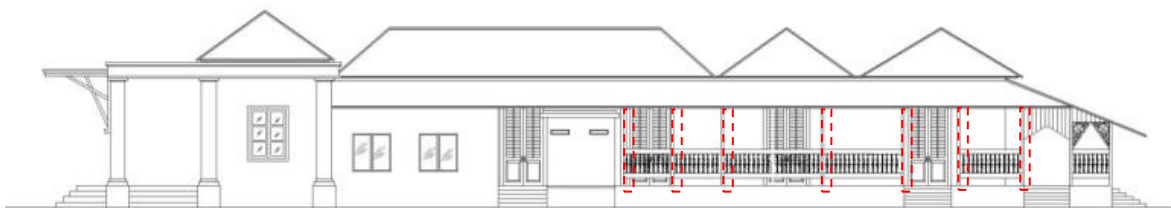
Gambar 10. Kolom kayu pada sepanjang serambi bangunan
Sumber: Dokumentasi Pribadi, 2014

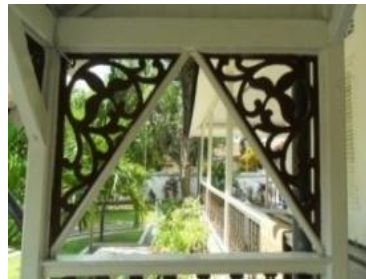
Pada kolom kayu terdapat ragam hias yang berfungsi sebagai *art* sehingga menambah nilai estetika bangunan. Hiasan tersebut berupa ukiran kayu dengan bentuk sulur tanaman. Hiasan tersebut berada pada bagian kolom yang terletak di teras belakang bangunan rumah Dinas Bakorwil. Ragam hias ini sudah ada sejak penjajahan Belanda dan mendapat perawatan yang cukup baik. Ragam hias tersebut dicat warna coklat tua. Selain ragam hias sulur tanaman terdapat pula hiasan yang terdiri dari susunan papan kayu yang diapit oleh kolom kayu pada bagian ujung selasar. (lihat gambar 11).

Gambar 11. Ragam hias berbentuk sulur tanaman
Sumber: Dokumentasi Pribadi, 2014

Bentuk ragam yang menyerupai seperti lunglungan mengibaratkan tanaman surgawi yang memberikan keindahan dan ketentraman. Salah satu faktor yang mempengaruhi adalah perkembangan sektor industri gula dan pertanian di Kabupaten Madiun pada masa penjajahan Belanda. Keberadaan hiasan tersebut pada teras bagian belakang bangunan menambah nilai estetika bangunan. Ragam hias pada sela kolom yang memiliki kemiripan bentuk sulur tanaman yang terdapat pada ornamen pada arsitektur tradisional Yogyakarta (lihat gambar 12).
