KAJIAN KONDISI JALUR PEJALAN KAKI DI DALAM KAWASAN KAMPUS UNIVERSITAS BENGKULU

Panji Anom Ramawangsa¹, Atik Prihatiningrum², Besperi³

Kata kunci: Kampus, Observasi, Jalur Pejalan Kaki

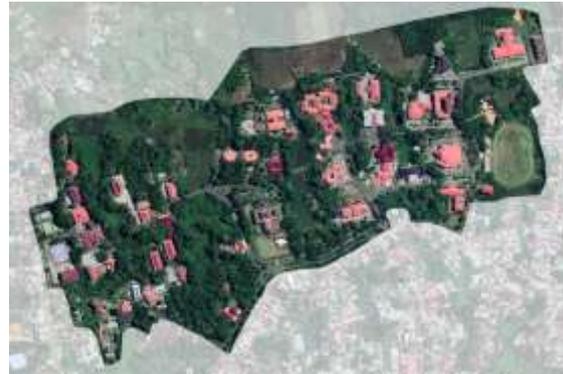
Gambar 1 Lokasi penelitian di kawasan Universitas Bengkulu
 (Sumber : Google earth, 2020)

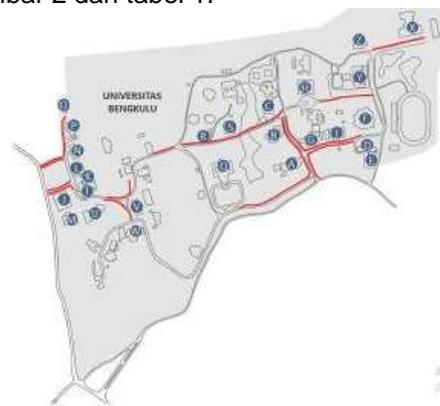
Jalur pejalan kaki yang menjadi fokus pengamatan dan analisis dari penelitian ini terdapat 10 segmen yang dapat dilihat pada gambar 2 dan tabel 1.

Gambar 2 Jalur pejalan kaki eksisting
 (Sumber : Analisis Pribadi, 2019)

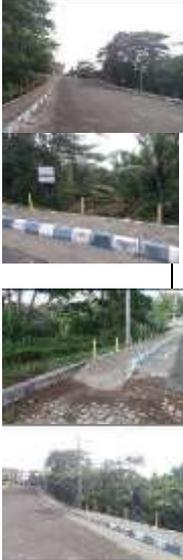
<p>5. Lebar minimum jalur pejalan kaki untuk satu arah adalah 136 cm dan untuk jalur dua arah minimum 180 cm. khusus penyandang cacat, jalur ini harus bebas rambu-rambu, benda pelengkap jalan, dan pohon tiang yang menghalang.</p>	<p>5. Lebar jalur pedestrian 2 arah berukuran 155 cm dengan jalur pedestrian lebih tinggi dari jalur kendaraan ±17 cm.</p>	3
<i>Nilai rata-rata segmen 9</i>			3
<p>Segmen 10 Jalur Klaster FKIK</p>	<p>1. Terdapat jalur pemisah 30 cm antara jalur pejalan kaki dengan jalan raya.</p> <p>2. Memiliki sumber</p>	<p>1. Jalur pedestrian memiliki pemisah dengan jalur kendaraan selebar 40cm.</p>	5

<p>pencahayaan buatan pada malam hari dengan intensitas cahaya 50-150 lux.</p> <p>3. Terdapat area istirahat setiap 180 meter pada jalur pejalan kaki.</p> <p>4. Permukaan pejalan kaki harus kuat, tahan cuaca dengan permukaan halus, tidak licin dan stabil. Apabila terdapat gundukan pada jalur pejalan kaki tingginya tidak lebih 1,25 cm.</p> <p>5. Lebar minimum jalur pejalan kaki untuk satu arah adalah 136 cm dan untuk jalur dua arah minimum 180 cm. khusus penyanggah cacat, jalur ini harus bebas rambu-rambu, benda pelengkap jalan, dan pohon tiang yang menghalang.</p>	<p>2. Tidak terdapat lampu penerangan jalan</p> <p>3. Tidak terdapat bangku pedestrian</p> <p>4. Material pedestrian tersusun dari paving beton berukuran 10x20 dengan tekstur kasar, stabil dan tahan cuaca</p> <p>5. Lebar jalur pedestrian 1 arah berukuran 120 cm dengan jalur pedestrian lebih tinggi dari jalur kendaraan ±20 cm.</p>	<p>1</p> <p>1</p> <p>1</p> <p>3</p>
