Perbaikan Baling-baling pada Kapal Tugbot di PT Dok & Perkapalan Kodja Bahari (Persero) Galangan Jakarta I

ABSTRAK

Kata kunci: baling-baling, perbaikan, tugbot, *liquid penetrant test*

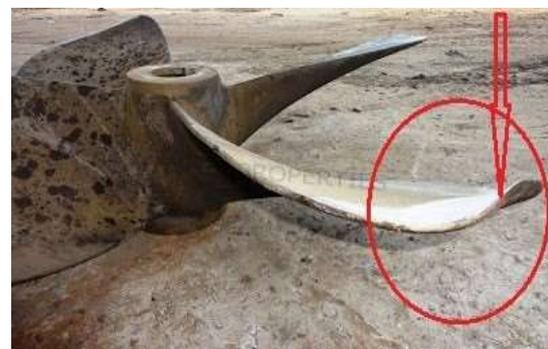
Meluruskan daun baling-baling yang bengkok (Gambar 2) dari baling-baling berbahan baja dilaksanakan dengan bantuan pemanasan. Apabila bengkoknya tidak terlalu besar, maka meluruskannya cukup dengan menggunakan palu dengan penahan dibaliknya berupa kayu. Bila bengkoknya cukup luas maka cara pelurusannya dengan menggunakan mesin *press*, setelah pelurusan daun baling-baling harus diadakan *annealing* sampai 850-950°C. pemanasan ini dilakukan agar tidak timbul keretakan yang baru.

Gambar 2. Baling- Baling kapal yang bengkok

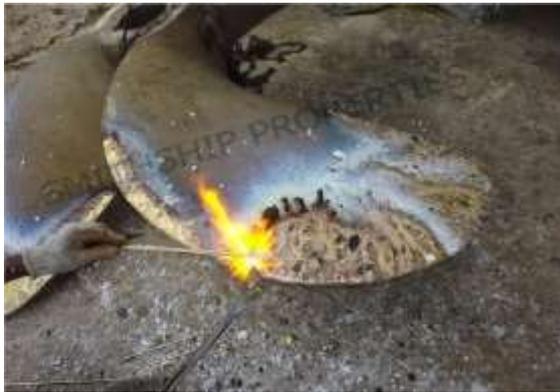
Keretakan permukaan pada daun baling-baling harus dipersiapkan kampuh pengelasan V atau X, tergantung dari ketebalan daun *propeller*. Keretakan dalam harus dibuat kampuh pula serta mengisinya dengan material las yang sejenis.

Gambar 3. Pengelasan/penambahan bahan menggunakan material kuningan

Setelah pengelasan keretakan (Gambar 3), dilakukan pengerindaan dan penghalusan (Gambar 4). Ujung daun baling-baling yang patah harus dipersiapkan pemotongan yang sempurna. Yang penting dalam hal ini adalah pemilihan bahan penyambung. Bahan penyambung dapat diambil dari bahan yang sesuai.

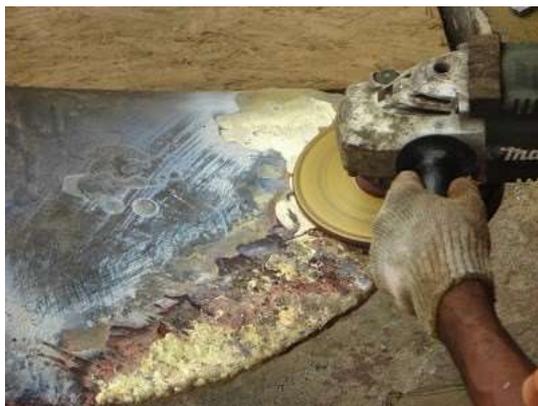
Gambar 4. Proses pengerindaan

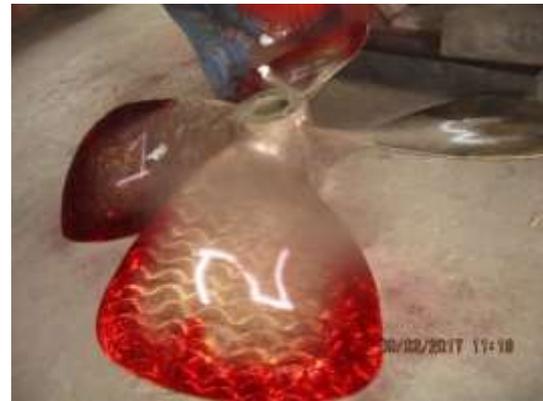
Setelah melakukan test uji penetrant, ada beberapa hal yang perlu diperhatikan saat melakukan test uji penetrant seperti dijelaskan pada Gambar 5. Diantaranya adalah prosedur pelaksanaan dan accepted criteria (kriteria penerimaan). Untuk menunjang keberhasilan suatu pengujian menggunakan uji penetrant test, persiapan alat dan bahan harus lengkap. Selain itu, persiapan permukaan benda kerja juga sangat perlu untuk diperhatikan, karena jika suatu benda kerja yang hendak dilakukan test uji penetrant pada permukaannya masih terdapat kotoran seperti grease, oli, minyak dll, maka hal ini akan mempengaruhi hasil uji penetrant.

Gambar 5. Penetrant pada daun propeller

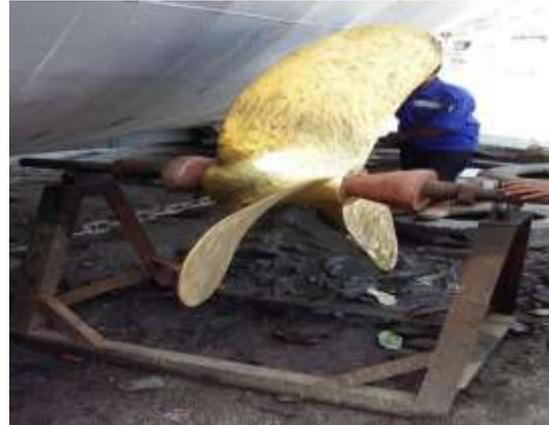
Setelah dilakukan perbaikan di atas selanjutnya adalah proses balancing propeller seperti dijelaskan pada Gambar 6. Balancing propeller merupakan proses yang dilakukan untuk mengetahui apakah masing-masing daun propeller telah seimbang satu dengan yang lainnya. Proses balancing propeller ini dapat dilakukan secara konvensional atau dengan alat khusus pengecek getaran dan keseimbangan.

Gambar 6. Balancing baling – baling

Balancing baling-baling ada dua macam yaitu *balancing statis* dan *balancing dinamis*. *Balancing statis* berfungsi untuk menyalpkan gaya sentrifugal yang tidak *balance*, sedangkan *balancing dinamis* bertujuan untuk menyalpkan kopel yang tidak *balance* dan juga gaya sentrifugal yang tidak *balance*. Baling-baling yang tidak *balance* menyebabkan gaya atau momen inerti sehingga menyebabkan getaran pada pemakaiannya.

- a) Baling-baling dibersihkan dari tumbuhan dan binatang laut yang menempel.
- b) *As center propeller* disiapkan.
- c) Pemasangan baling baling dilaksanakan pada *as center balansir*.
- d) Conis dan mur dipasang *as center balancing propeller*, Ikat mur *as center propeller*, Angkat baling-baling dan *as center balancing*.
- e) Pemberian nomor pada tiap-tiap daun *propeller*(dari no. 1-23-4 atau lebih & kurang).
- f) *balancing* baling-baling dicek (dalam hal ini putar propellernya) dengan perlahan-lahan.
- g) Daun baling-baling yang berat digerinda (kalau terjadi tidak *balance*).
- h) Kalau sudah *balance*, menunggu pemeriksaan dari pihak kepala proyek dan biro klasifikasi sampai ok.
- i) Setelah itu turunkan baling-baling dan *as center*nya dari kedudukan *roll balancing*
