Pembuatan *Electric Continuity Device* untuk Pengecekan Kontinuitas *Wiring* Jenis Deutch Connectors PC2000-8

Rasma^{1,*}, Hendro Purwono², Eko Julianto³, Tegus Hilmi Purwanto⁴

^{1,2,4}Teknik Otomotif dan Alat Berat, Fakultas Teknik, Universitas Muhammadiyah Jakarta, Cempaka Putih Tengah 27, 10510

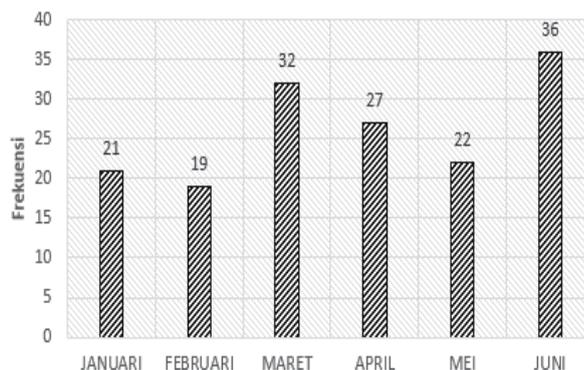
Tabel 3 Grafik Frekuensi Pekerjaan *Trouble* Elektrik Perbulan

Selama periode januari sampai dengan juni terdapat 157 kali *trouble* elektrik terjadi pada unit *big* dan *dump truck*. maka dari angka itu pula terjadi proses pengecekan *wiring*.

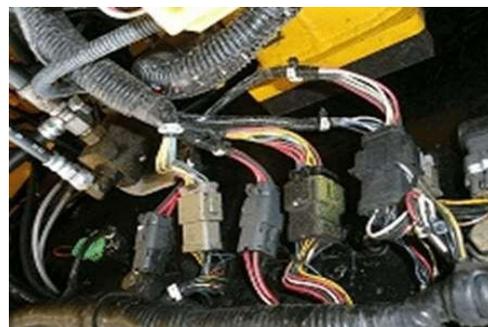
Gambar 1 Wiring Harness

Wiring harnesses adalah sekelompok kabel yang digunakan sebagai penghubung antara satu komponen elektrik dengan komponen lainnya. *Connectors* digunakan untuk dapat menghubungkan atau memutuskan sebuah *wiring* dengan *wiring* lainnya. Untuk melindungi *wiring* dari kemungkinan terjadinya kerusakan, maka digunakan *protectors* atau *tubes*. Dibandingkan dengan komponen elektrik yang tersimpan dalam sebuah kotak atau *case*, kemungkinan terjadinya kerusakan pada *wiring harnesses* lebih besar karena mendapat pengaruh langsung dari luar, misal hujan, panas maupun getaran. Selain itu, kerusakan juga dapat terjadi karena proses *remove* dan *install* yang terjadi berkali-kali selama pelaksanaan *inspection* dan *repair*

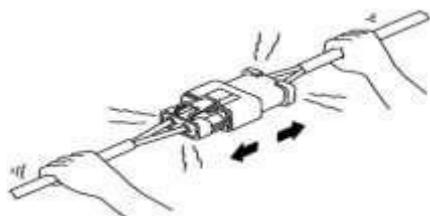
Gambar 3 *Disconnecting* pada *Wiring*

2. *Disconnecting* pada *Wiring*

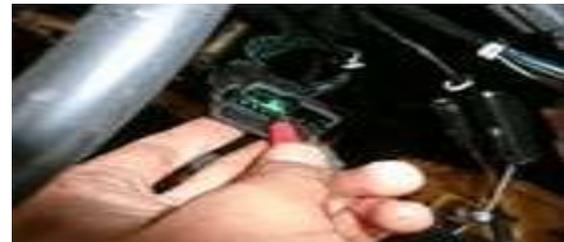
Gambar 6 Proses Pengecekan Kontinuitas *Wiring* 1

Pengecekan *wiring* adalah salah satu langkah yang dilakukan apabila terjadi *trouble* atau *error* pada unit. Pengecekan dilakukan untuk mengetahui apakah *wiring* dalam kondisi baik dalam artian masih bisa menghantarkan arus atau putus. Selain untuk mengetahui putus tidaknya *wiring* juga dilakukan pengecekan *wiring* untuk memastikan bahwa *wiring* tidak boleh terhubung dengan *body* unit dan hubungan antar *wiring*. Tentunya dalam proses melakukan pengecekan ini berdasarkan panduan yang ada pada *shop manual* agar langkah langkah yang dilakukan runtut dan tepat.

Alat yang digunakan dalam pengecekan ini ialah avometer. Pada

pengecekan kontinuitas dilakukan dengan cara menghubungkan kedua *test probe* avometer kedua ujung *wiring* yang akan dicek. Dan ketika dilakukan pengecekan pastikan *kabel test probe* avometer terhubung dengan baik pada dua ujung *wiring*. Namun masalah muncul apabila sedang melakukan pengecekan pada *wiring* panjang. Dengan panjang kabel *test probe* avometer yang terbatas maka ini menjadi masalah bagi mekanik. Terlebih lagi jika dilakukan pada unit *big* yang tentunya terdapat banyak *wiring* panjang.

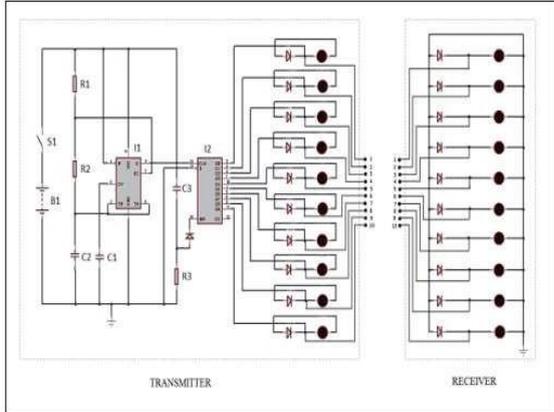
Gambar 10 Desain Rangkaian *Electric Continuity Device*

Desain merupakan tahap awal dari sebuah perencanaan pembuatan *tool*. Untuk memastikan bahwa rangkaian tool dapat berjalan dengan baik sebelum pada tahap pembuatan maka penulis menggunakan media simulasi berupa

software proteus. Aplikasi tersebut telah membantu dalam proses pembuatan desain. Berikut ini rangkaian *tool electric continuity device*

S1 : switch	C3 : Kapasitor 0.1 μ F
B1 : baterai	I1 : IC 4017
R1 : Resistor 1 K	I2 : IC NE555
R2 : Resistor 10 k	D1 : Dioda IN4148
R3 : Resistor 10 k	LED
C1 : Kapasitor 0.1 μ F	--- : wiring yang dicek
C2 : Kapasitor 100 μ F

Setelah diketahui akar masalah dari proses pengecekan wiring tersebut maka penulis mulai melakukan *improvement*. Penulis mengambil gagasan dengan membuat *tool* yang dapat memeriksa kontinuitas wiring yang mudah dan cepat. Dengan 2 alat utama yang terbagi dalam *transmitter* dan *receiver* yang masing - masing terdapat lampu LED sebagai indikatornya maka hal ini dapat membantu proses pengecekan lebih mudah.

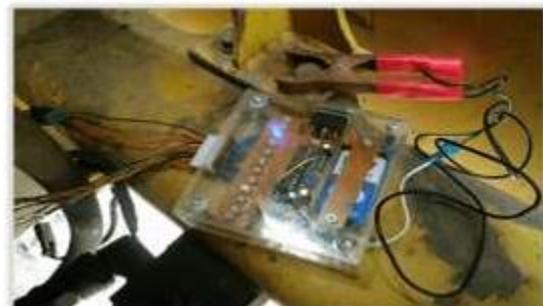
Gambar 14 Transmitter

1. Pasang adapter ke *transmitter / receiver* (d disesuaikan jenis *male-female connector*)
2. Hubungkan *adapter transmitter* ke dalam pin *connector* yang diperiksa
3. Hubungkan *adapter receiver* pada sisi ujung wiring yang berlawanan ke dalam pin *connector* yang diperiksa
4. Hubungkan 2 kabel *common ground* (1 pada papan *transmitter*, 1 pada papan *receiver*) ke *chassis/body unit*
5. *On*-kan *switch* pada *Transmitter* lalu perhatikan tanda lampu

Transmitter	Receiver	Hasil
✓	✓	Baik
•	•	Putus
✓	✓✓ (nyala ≥ 1)	short antar kabel
✓	•	short body

- Bila lampu led di kedua sisi baik *transmitter* maupun *receiver* nyala, ini menandakan kabel yang diperiksa dalam kondisi baik
- Bila lampu led di kedua sisi baik *transmitter* maupun *receiver* mati, ini menandakan kabel yang diperiksa dalam kondisi baik
- Bila lampu led pada *transmitter* menyala tetapi dalam waktu yang bersamaan lampu led pada *receiver* menyala lebih dari satu (dua atau lebih), ini berarti kabel yang sedang diperiksa *short* dengan kabel lain yang juga sedang diperiksa
