Meningkatkan Efektifitas Proses *Refueling* Pada Unit *Excavator PC 2000-8* Dengan *Warning Device*

Rasma¹⁾, Hendro Purwono²⁾, Haris Isyanto³⁾

¹⁾²⁾Department of Mechanical Engineering, Faculty of Engineering, Universitas Muhammadiyah Jakarta, Indonesia

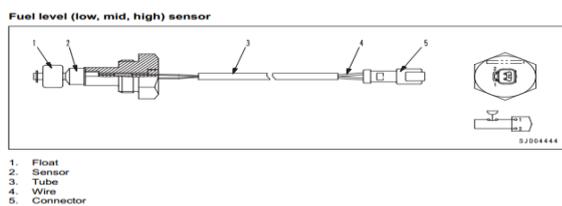
Gambar 1. *Fuel level sensor contact*

Pada gambar diatas dijelaskan bahwa *sensor* tersebut adalah *sensor contact*, yang dimana dalam keadaan normalnya adalah *Normally Open*. *Sensor* tersebut aktif berdasarkan ketinggian dari *fuel* yang ada di dalam *Fuel Tank*. Terdapat 3 *sensor contact* yang ada pada *Fuel tank* PC 2000-8 yaitu *Hi*, *Low* dan *Med*. Penulis menggunakan *fuel sensor Hi* sebagai penunjang alat *warning device* yang di buat.

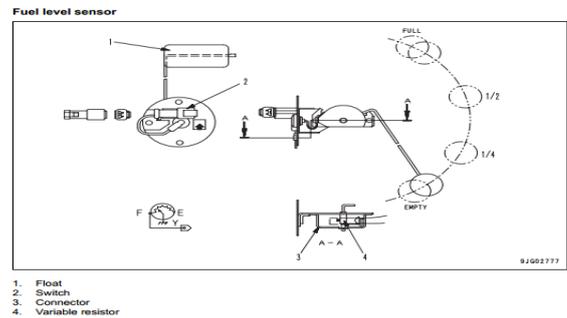
Gambar 2 *Fuel level sensor resistance*

Pada gambar diatas di jelaskan bahwa *sensor* tersebut adalah *sensor resistance*, yang dimana pergerakannya berdasarkan ketinggian dari *fuel* yang ada di dalam *fuel tank*. *Sensor* ini hanya ada 1 di bagian *fuel tank* PC 2000-8.

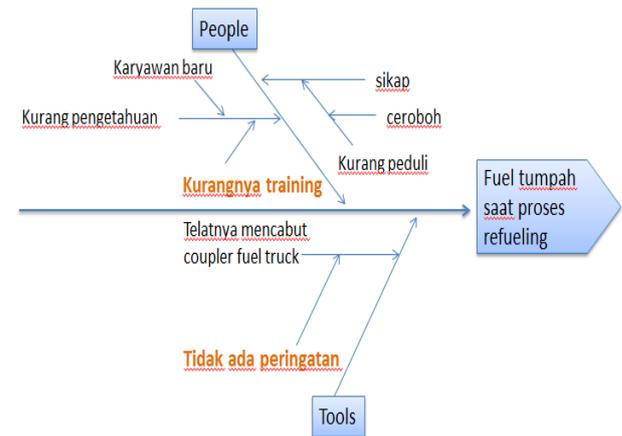
Gambar 6. Fishbone

Dibawah ini adalah diagram fishbone yang digunakan peneliti untuk menganalisa dan memecahkan masalah.

Berdasarkan analisis penyebab dengan menggunakan diagram *fishbone* telah didapat akar permasalahan. Di mana pada PC 2000-8 tidak ada indikator yang jelas ketika proses *refueling* dilakukan. Setelah menemukan akar masalah, untuk mengetahui perbaikan yang dapat dilakukan, penulis menggunakan 5W2H. Dalam 5W2H membahas dari akar permasalahan, bentuk perbaikan, waktu pelaksanaan, subyek pelaksana, obyek pelaksanaan, langkah perbaikan, dan biaya yang dibutuhkan dalam perbaikan.

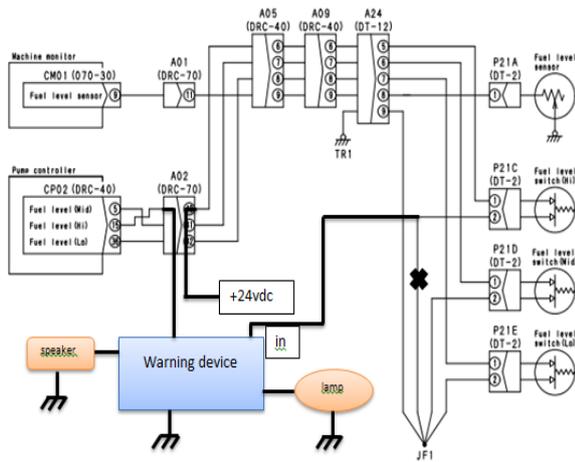
Gambar 7. Modifikasi wiring unit

Berikut adalah wiring secara umum yang digunakan penulis sebagai modifikasi untuk membuat warning device pada PC 2000-8.

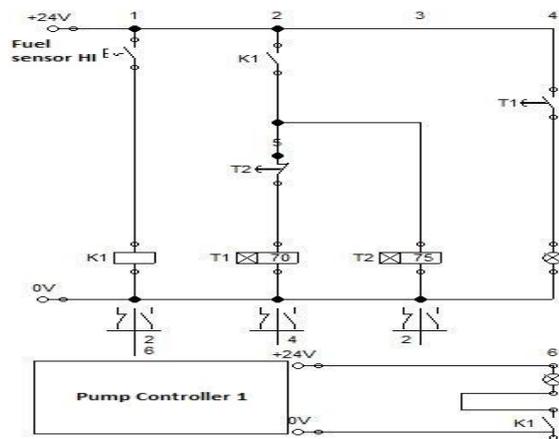
Gambar 8. Wiring warning device

Berikut adalah wiring device yang penulis buat sebagai rangkaian utama pada modifikasi ini.

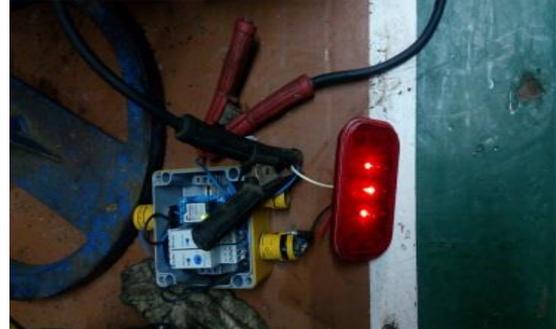
Gambar 9. Kondisi sensor off

1. Kondisi rangkaian warning device tidak menyala karena tidak adanya power dari battery. Kondisi

ini sama dengan tidak tersentuhnya sensor level di unit, Maka tidak akan menimbulkan efek apapun. (lihat pada gambar 4.3.a)

Uji coba dilakukan diluar unit, penulis melakukan uji coba menggunakan battery charger 24VDC

Uji coba ini di lakukan dengan cara menyambungkan rangkaian dengan battery charger 24 Vdc. Terdapat tiga kondisi pada saat melakukan uji coba dengan battery charger. Berikut adalah 3 kondisi saat uji coba dilakukan :

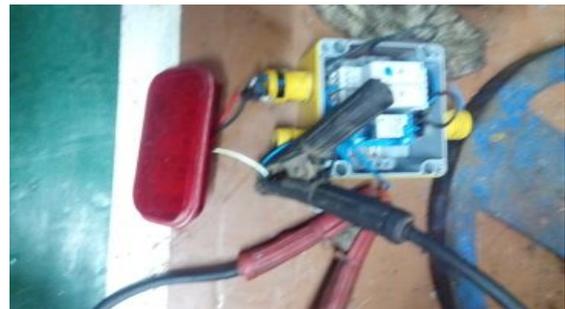
Gambar 10. kondisi sensor aktif

2. Kondisi lampu menyala redup, pada kondisi ini level sensor *fuel* sudah connect, lampu redup tersebut hanya sebagai peringatan *fuelman* untuk bersiap siap untuk mencabut *coupler*. (lihat pada gambar 4.3.b)
3. Kondisi lampu menyala sempurna, pada kondisi ini level sensor sudah connect selama beberapa detik, hal tersebut terjadi karena penggunaan timer pada rangkaian *warning device*. Hal tersebut menandakan bahwa *fuel* sudah terisi sampai batas maksimal sebelum *fuel* tumpah. (lihat pada gambar 4.3.c)

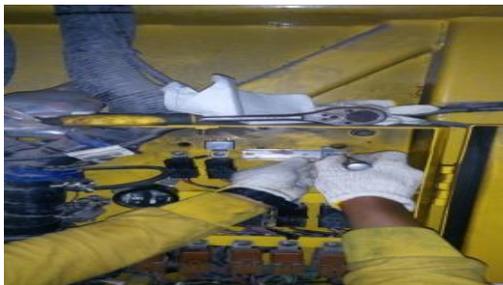
Gambar 12. Implementasi di unit

Pemasangan *relay* dan *timer warning device* ini di letakkan pada *cabin electric* atau biasa di bilang *cab base*. Proses pemasangan dilakukan dalam box utama disebelah kanan sudut paling atas. *Relay* dan *timer* di pasang dengan rel khusus lalu di mounting *bolt screw* dengan ukuran 10mm sebanyak 2 pcs.

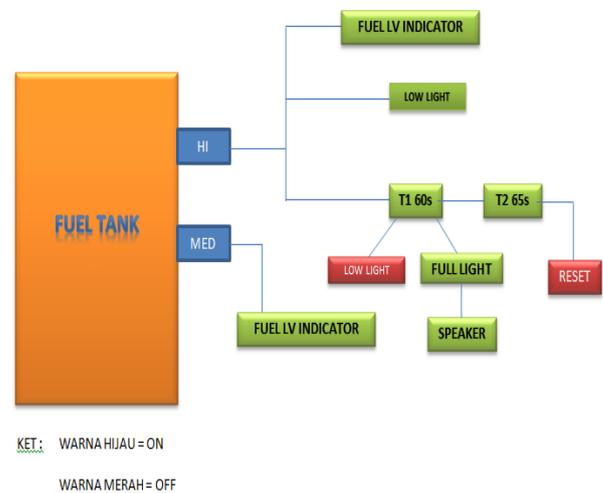
Gambar 14 Cara kerja sederhana

a. Fuel level sensor high

Pada kondisi ini *warning device* dapat bekerja langsung, T1 dengan waktu 60s dimaksudkan untuk memberi jeda terhadap warning yang akan menyala. Hal tersebut dilakukan karena posisi sensor masih berada 600 liter dibawah dari permukaan *upper fuel tank*. Selama waktu tersebut berjalan hanya ada lamp dengan *low light* yang akan menyala, kemudian ketika timer sudah selesai menghitung maka lampu *full light* akan menyala bersamaan dengan speaker. Setelah proses tersebut berjalan, ada timer 2 yang mempunyai waktu 65s lebih lama 5s di bandingkan T1 yang hanya 60s. perbedaan 5s tersebut menjadi waktu untuk *warning device full* dapat menyala. Setelah timer 2 selesai menghitung maka semua *warning* akan ter-*reset*

(mati). Siklus tersebut berlanjut selama proses pengisian berikutnya dilakukan.

b. *fuel level sensor* posisi *medium*

Pada posisi ini semua berjalan normal semua, yang aktif hanya *fuel level indicator* di *monitor panel*.

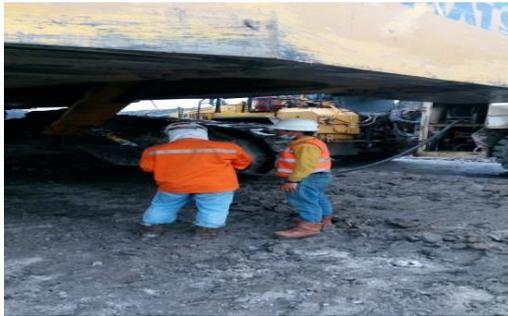
Gambar 15 proses refueling

Sudah terpasang lampu dan speaker sebagai indicator *fuel* man agar memiliki acuan bahwa *fuel* akan segera penuh tanpa adanya *fuel* yang tumpah. Pada gambar 4.10.a adalah kondisi dimana proses refueling dilakukan dengan connect coupler, pada

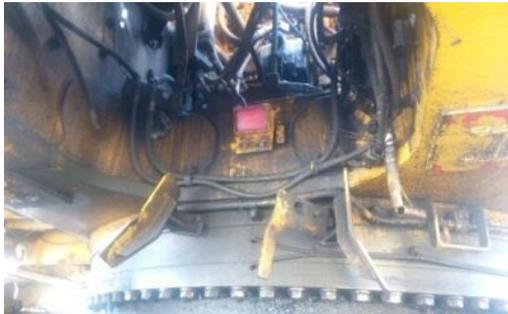
Gambar 16. fuel belum penuh

gambar 4.10.b adalah kondisi pada saat refueling dilakukan dan posisi fuel belum full dan lampu indicator belum menyala, dan pada gambar 4.10.c adalah proses refueling yang di tandai dengan lampu menyala karena sudah fullnya fuel
