EVALUASI TAMAN JANGKRIK SEBAGAI RTRA DI CIGANJUR, JAKARTA SELATAN

Abstrak

Taman Jangkrik terletak di Ciganjur, Jagakarsa, Jakarta Selatan. Taman ini rencananya akan dijadikan salah satu ruang publik terpadu ramah anak (RPTRA). Tujuan dari artikel ini yaitu mengevaluasi kondisi eksisting Taman Jangkrik untuk mendukung perencanaan RPTRA. Hal-hal yang dievaluasi antara lain, tautan lingkungan, daya dukung, sosial, visual, vegetasi, dan bangunan lanskap. Data dikumpulkan dengan pendekatan observasi, wawancara mendalam, dan studi literatur. Data dianalisis dengan statistika deskriptif. Khusus untuk analisis visual, digunakan analisis *scenic beauty estimation* (SBE). Hasil yang diperoleh antara lain 1) daya dukung kawasan sudah mencukupi, 2) belum ada pembagian ruang yang jelas, 3) sirkulasi dalam tapak belum optimal, 4) jenis dan cara penanaman vegetasi sudah sesuai, 5) elemen amphitheater pada tapak tidak sesuai dengan standar, 6) kualitas visual masih dapat ditingkatkan dengan pengindahan, 7) material pada playground sudah mulai rusak dan cenderung membahayakan anak.

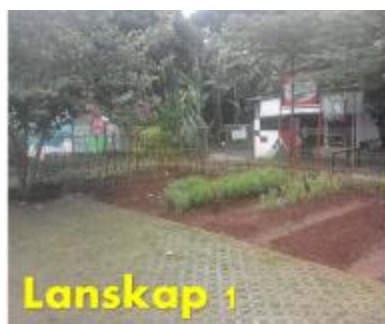
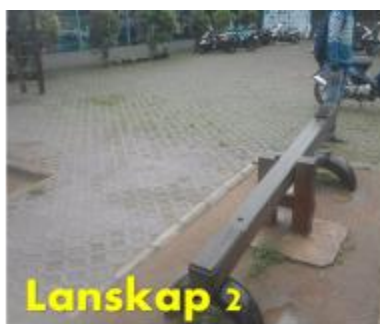
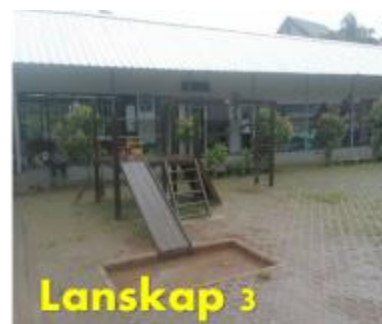
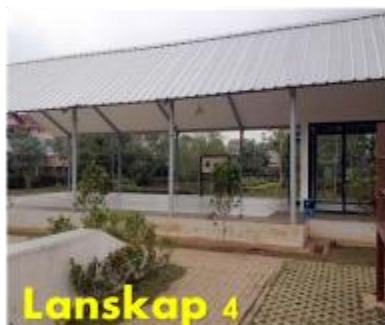
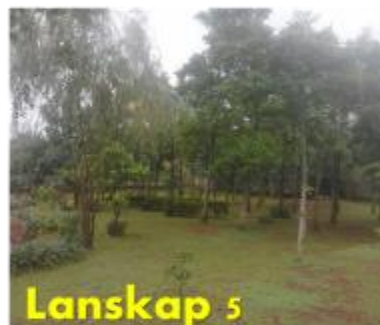
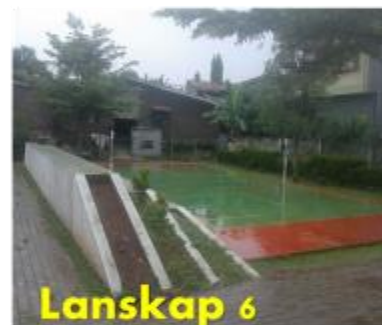
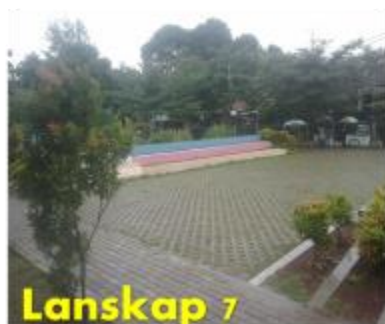
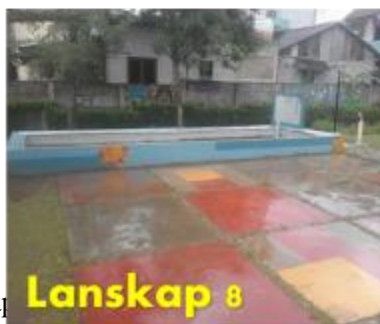
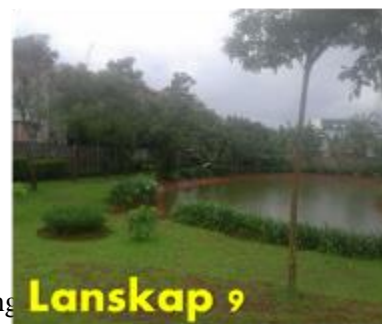
Secara *online*, responden memberikan penilaian dari skala 1-10 kepada masing-masing lanskap. Nilai 1 menunjukkan kualitas estetika yang rendah. Sedangkan nilai 10 artinya kualitas estetika tinggi. Pendekatan ini pernah dilakukan oleh beberapa peneliti dalam terkait penilaian kualitas visual (Wardiningih *et al.*, 2017; Syahadat *et al.*, 2017^a; Syahadat *et al.*, 2017^b; Adriani *et al.*, 2016, Budiyono dan Soelistyari, 2016) Adapun kesembilan gambar tersebut dapat dilihat pada Gambar 3.

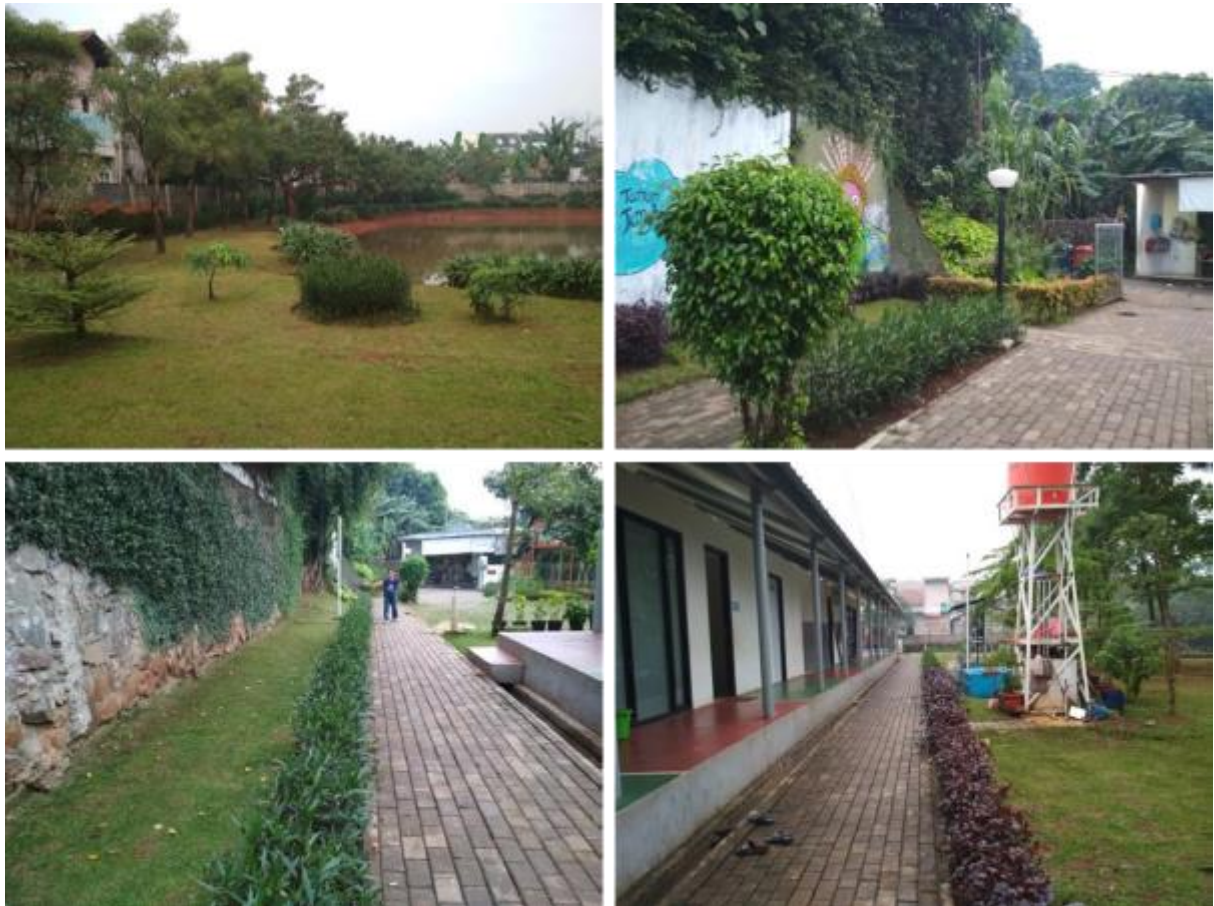
Gambar 3. Vegetasi dominan pada Taman Jangkrik

Vegetasi yang ada dalam Taman Jangkrik terdiri dari dua kelompok. Pertama yaitu tanaman estetik. Vegetasi estetik didominasi oleh tanaman *Heliconia* sp., *Hymenocallis speciosa*, *Ruellia malacosperma*, dan *Syzygium oelana*. Selain tanaman tersebut juga dapat ditemukan tanaman *Terminalia mantaly* dan juga dominasi *Axonopus compressus* sebagai *ground cover* (Gambar 4). Kelompok kedua yaitu tanaman produksi. Adapun tanaman produksi yang ditanam yaitu tanaman cabai dan rempah. Berdasarkan hasil analisis,

pemilihan vegetasi sudah tepat karena sudah sesuai dengan agroklimatologisnya. Namun, penataannya masih kaku sehingga menimbulkan kesan yang cenderung membosankan.

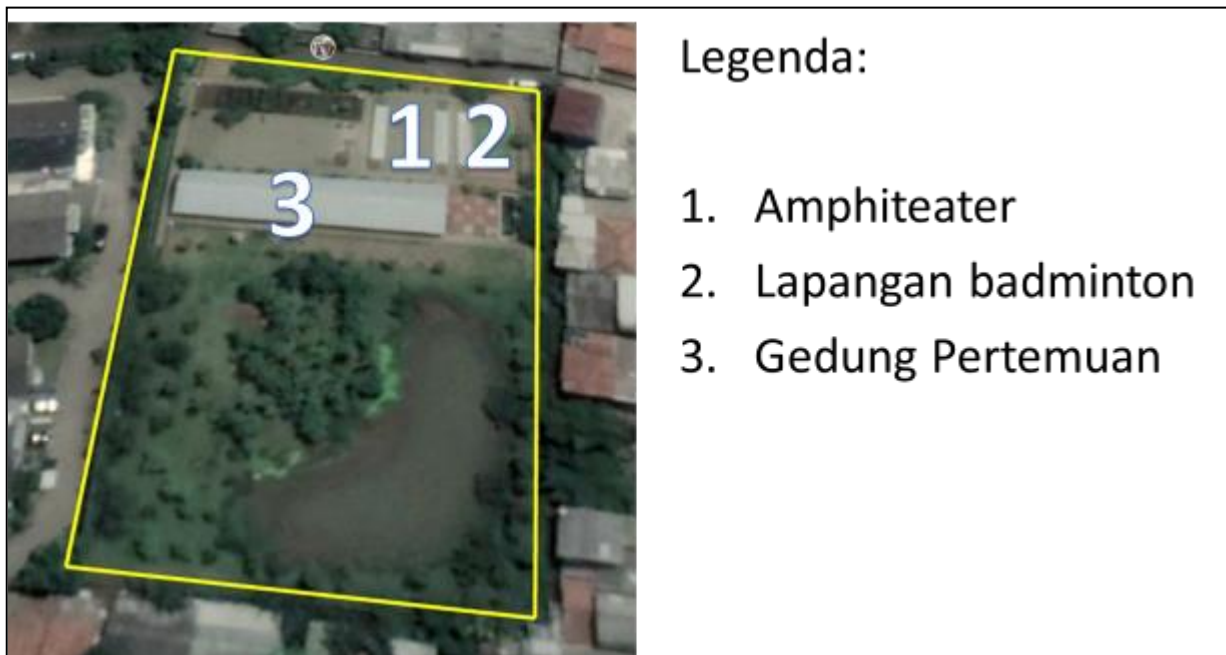
Gambar 4. Peletakan bangunan lanskap pada Taman Jangkrik

Tiga bangunan lanskap utama pada Taman Jangkrik yaitu amphiteater, lapangan badminton, dan gedung pertemuan (Gambar 5). Amphiteater di taman ini bertujuan untuk mengakomodasi jika ada permintaan pertunjukan. Di sisi kiri dan kanannya terdapat bangku yang terbuat dari semen dan batu. Penggunaannya amphiteater belum maksimal karena selama ini hanya digunakan untuk berjemur para lansia. Selain itu, perkerasan yang digunakan untuk amphiteater yaitu *grass block*. Material ini tidak sesuai untuk amphiteater. Ketika ada kegiatan pertunjukan sekalipun, biasanya dilaksanakan di dalam gedung. Sehingga dapat disimpulkan bahwa fasilitas ini tidak begitu diperlukan.

Seperti yang diungkapkan dalam identifikasi fasilitas, lapangan badminton sudah sesuai standar. Penempatannya bersampingan dengan amphiteater yang sesungguhnya tidak terlalu baik. Alasannya apabila kedua tempat ini digunakan bersamaan, akan tercipta suara yang gaduh yang mengganggu pengguna satu sama lain sehingga merasa tidak nyaman. Sama seperti amphiteater, di sisi kiri dan kanannya terdapat bangku dengan material yang sama. Selanjutnya, gedung pertemuan berbentuk memanjang. Dimensinya juga sudah sesuai dengan standar yang ada.
