## ANALISA PEMBUATAN TOOL ADAPTER UNTUK PENGUKURAN FAN MOTOR HIDROLIK PRESSURE DI ENGINE D1551A-6

**Kata Kunci:** *engine overheat, fan motor, internal leakage, Preassure Oil Hydraulic Fan Motor.*

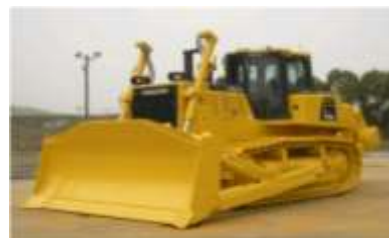
Gambar 1. *Bulldozer D155A-6*

(*construction*), *logging*, Hutan Tanaman Industri (*forestry*) dan perkebunan. *Bulldozer* dapat melakukan pemindahan tanah yang efektif sejauh 100 meter dengan cara estafet.

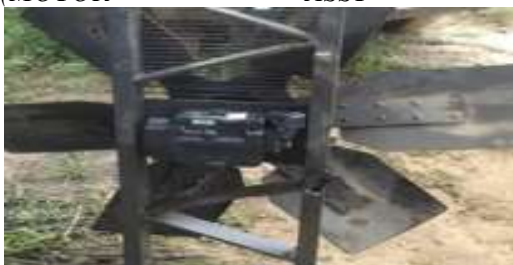
Gambar 3.64. New fan motor

Install fan motor (PART NO.) 708-7W-00140 (MOTOR ASSY )

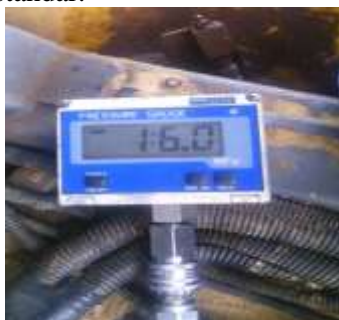
Gambar 3.65. Pressure fan pump

Testing fan pump didapat pressure 16.0 Mpa, pressure standar.

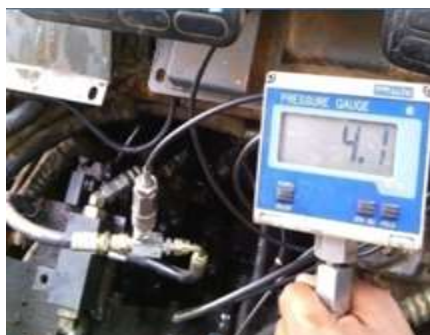
Gambar 3.66. Pressure self reducing valve

Testing self reducing valve didapat pressure 4.1 Mpa, pressure standar.

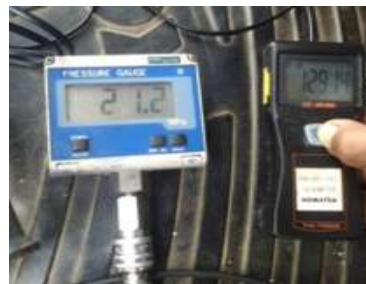
Gambar 3.67. Pressure and speed fan motor

Testing pressure fane motor saat mode 100% 21.2Mpa dan 1291Rpm putaran fan, standar.

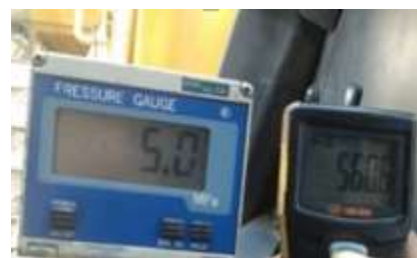
Gambar 3.68. Pressure and fan speed

Testing pressure fan motor low idle 5Mpa dan 560Rpm fan speed, standar.

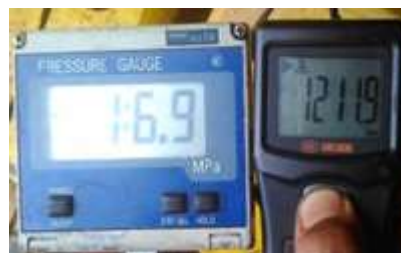
Gambar 3.69. Pressure and fan speed

Pressure fan motor high idle with temperature hydraulic 65°C, coolant 70°C, 16.9Mpa dan 1211Rpm, fan speed, standar.

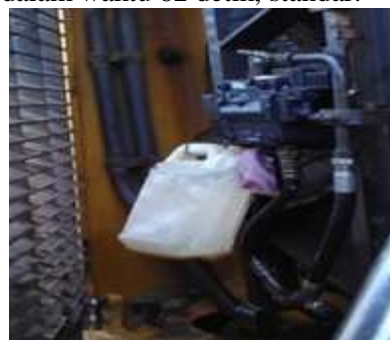
Gambar 3.70. Testing internal leak

Quantity oil of internal leak new fane motor ± 300 cc dalam waktu 62 detik, standar.

Setelah dilakukan penggantian *fan motor* dan dilakukan pengetesan didapatkan hasil yang sudah sesuai standar sehingga *unit ready for use*.
