Analisa Service Brake Malfunction pada Unit Dump Truck (HD) 1500 – 7

Dump Truck is a medium to long distance transportation tool, where the material carried by the dump truck can be loaded by an excavator, wheelchair, or shovel. Dump Truck HD 1500-7 has used Full Hydraulic on its brake system, the Dump Truck has an error on the monitor panel brake indicator lights do not work. The error indicates that the brake relay valve malfunction, this makes the service brake abnormal. The purpose of error analysis on the monitor panel is to find out and overcome the root of the problem in order to improve the unit's performance. Researchers make direct observations in the field and literature study. Analysis and problems are done by using 8 step troubleshooting. The results of the study show that the cause of the service brake malfunction is a pressure switch that does not send a signal to the monitor's retard control, due to a faulty micro switch caused by a non-functioning micro switch because the piston pressure switch collides continuously leading oil into the pressure switch for a long time of use. To overcome the service brake malfunction so that no pressure switch assy (pc1677) is rep

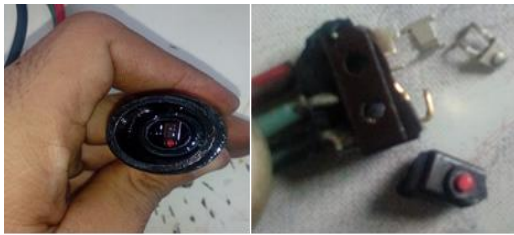
Brake malfunction yang disebabkan karena *pressure switch* yang tidak berfungsi. *Code pressure switch* yang tidak berfungsi di monitor panel ketika *service brake* digunakan, sehingga menyebabkan timbulnya *error*. Oli pada bagian dalam *pressure switch* yang dikarenakan penggunaan yang terlalu lama sehigga menyebabkan kelelahan matrial (*fatigue fracture*) pada o-ring. Tombol mikro switch yang tidak berfungsi yang dikarnakan benturan pada *piston pressure switch* secara terus menerus. *Stop over pressure protection* yang rusak dikarnakan penggunaan yang terlalu lama sehingga menyebabkan kelelahan matrial (*fatigue fracture*). Tidak adanya *Maintenance* pada *pressure switch* untuk mencegah kelelahan matrial (*fatigue fracture*).

Gambar 7. Masuknya oli ke dalam *pressure switch* dan rusaknya tombol *micro switch*

Setelah dilakukan proses pemeriksaan dan analisa penyebab *service brake malfunction* pada unit HD 1500-7. kemudian langkah selanjutnya dilakukan penggantian *pressure switch*, *Replace pressure switch assy part number pc1677*.

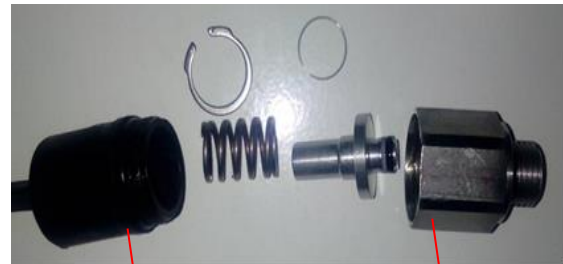
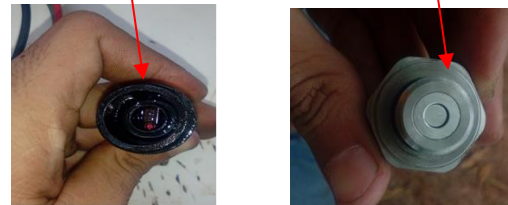
Gambar 10. *Suspected cause*

Terjadi kerusakan pada *stop over pressure protection* dan *micro switch* pada *pressure switch*, yang menyebabkan tidak adanya *signal* yang dikirim ke *retard control monitor* sehingga munculnya *error* pada monitor panel dan aktifnya alarm *error* yang mengganggu operator.

1. Penyebab terjadinya *service brake abnormal* adalah karena *micro switch* dan *stop over pressure protection* mengalami kerusakan yang fungsinya adalah sebagai pengirim *signal* ke *retard control monitor* untuk *monitoring pressure* di dalam sistem. Kondisi seperti ini menyebabkan tekanan oli yang menuju *service brake* menjadi tidak termonitoring oleh monitor panel.
2. Kerusakan *pressure switch* kemungkinan dikarenakan lamanya waktu beroperasi sehingga *stop over pressure protection* tidak mampu menahan tekanan sebesar 2100 psi yang mengakibatkan tidak bisa untuk *reducing oil pressure*.

3. Kerusakan *micro switch* disebabkan benturan keras piston *pressure switch* secara terus menerus yang mengakibatkan tombol *micro switch* rusak, sehingga *micro switch* tidak bisa mengirimkan *signal* ke monitor panel.

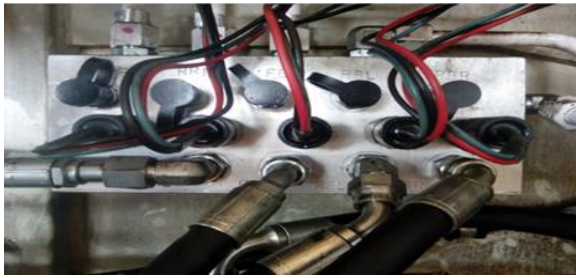
1. Matikan *engine*
2. Pastikan *pressure* dalam *brake accumulator front and rear* sudah di *Release* terlebih dahulu dengan mememutar *cap hydraulic* di *brake manifold* secara perlahan-lahan
3. *Disconnect connector CN232*
4. Gunakan *double open end wrench 24*

Gambar 11. *Remove pressure switch*
