Analisis Terjadinya Panas pada *Air Conditioner* Unit Excavator PC3000-6

Thomas Djunaedi^{1*} dan Hendro Purwono¹

¹Program studi D-3 Teknik Otomotif dan Alat Berat, Fakultas Teknik Universitas Muhammadiyah Jakarta
Jln. Cempaka Putih Tengah 27 Jakarta Pusat 10510

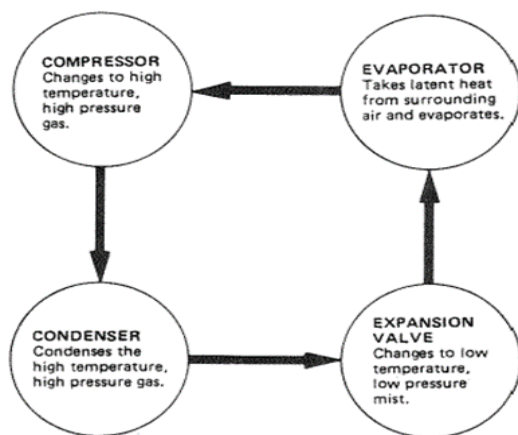
Gambar 3. Siklus Pendinginan

Komponen utama *air conditioner* adalah: kompresor, kondensor, *expansion valve*, dan *evaporator*. Siklus pendinginan berupa *refrigerant* yang disirkulasikan di dalam sirkuit dan panas dipindahkan dari sumber temperatur rendah (udara didalam ruang *operator*) ke sumber temperatur tinggi (udara luar) untuk memberikan pendinginan. Hal ini disebut *evaporation compression refrigeration system*. Saat ini banyak digunakan pada pendinginan *unit* dan ruangan.

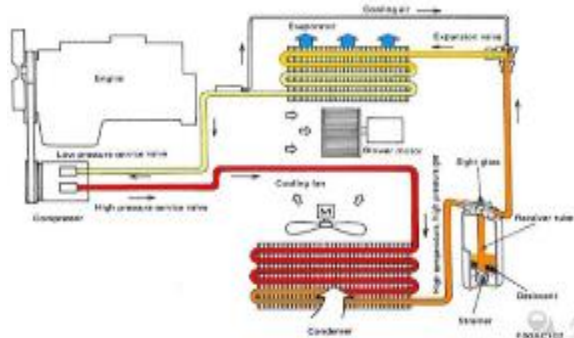
Gambar 4. Piping Diagram System

Sedangkan prinsip kerjanya merubah bentuk *refrigerant* dari gas tekanan dan temperatur rendah menjadi gas tekanan dan temperatur tinggi yang dimampatkan oleh kompresor kemudian dialirkan ke kondensor untuk mengubah gas *refrigerant* yang dipampatkan dengan temperatur dan tekanan tinggi menjadi cairan *refrigerant*. Ini dilakukan

dengan meniupkan udara dari luar ke *heat exchanger* melalui kipas. *Refrigerant* yang masuk ke dalam kondensor berubah menjadi cairan dan sementara ditempatkan pada *receiver dryer* kemudian dialirkan ke *evaporator* sesuai beban pendinginan. Kemudian *refrigerant* dibatasi tekanannya oleh *expansion valve* agar banyaknya *refrigerant* yang masuk ke *evaporator* dapat disesuaikan dengan kebutuhan. Saat dilakukan pemindahan panas dilakukan oleh *blower motor* dan *blower* diantara *atomized refrigerant* (*refrigerant* yang telah diatomkan dimana temperatur dan tekanannya telah diturunkan melalui *expansion valve*) dan udara didalam ruangan, *refrigerant* menguap, menyerap panas dari udara didalam ruangan sehingga dapat mendinginkan udara. Kegunaan *evaporator* adalah mengadakan pertukaran panas. Udara di dalam ruang kabin operator didinginkan dan bersirkulasi.

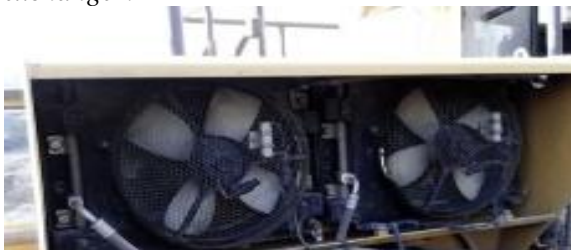
Gambar 7. Condensor Assy

Fungsi kondensor pada sistem pendinginan adalah mengubah *refrigerant* dari bentuk gas menjadi cairan dengan cara dipampatkan pada tekanan dan temperatur tinggi. Ini dilakukan dengan meniupkan udara dari luar menggunakan kipas listrik ke *heat exchanger*.

Penjelasan umumnya yaitu kondensor bekerja untuk mengambil *refrigerant* yang telah dipampatkan dengan tekanan dan temperatur tinggi dari kompresor sehingga dengan terpaksa melepaskan panasnya dengan udara dari luar menggunakan kipas pendingin dan untuk mengubah *refrigerant* dari gas menjadi cairan. Jumlah panas dalam kondensor yang diemisikan

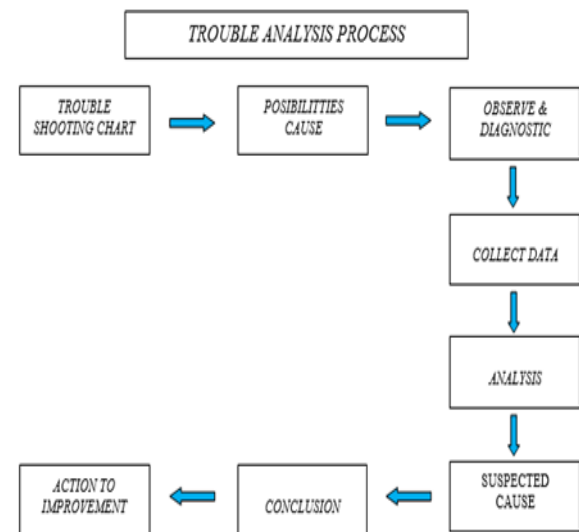
Gambar 11. Delapan Langkah *Troubleshooting*

Metode yang diterapkan dalam penelitian ini adalah menggunakan delapan langkah *troubleshooting*, seperti terlihat pada gambar 11 berikut ini.

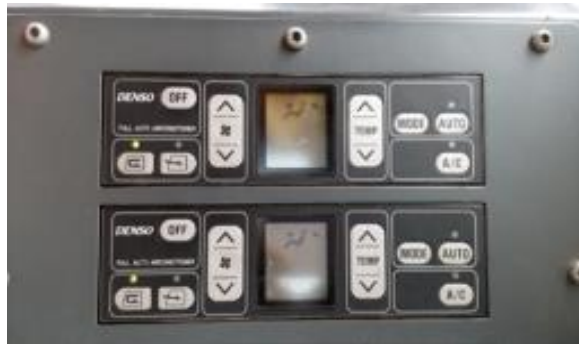
Gambar 12. Pemeriksaan Monitor Panel AC

Pemeriksaan awal dilakukan pada monitor panel *air conditioner* untuk memastikan bahwa sistem dapat berfungsi jika tombol *power* diaktifkan.

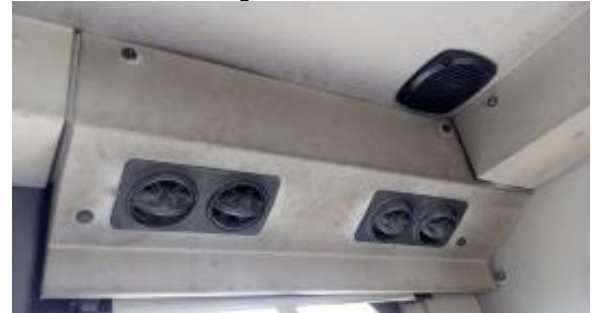
Gambar 13. Pemeriksaan Temperatur dalam Kabin

Pada pemeriksaan awal ditemukan bahwa sistem masih dapat bekerja jika tombol *power* diaktifkan. Namun dari lubang-lubang AC di dalam ruang kabin yang dirasakan hanya hembusan *blower* padahal temperatur dingin telah di *setting* pada *monitor panel* tetapi ruang kabin tetap saja terasa panas atau tidak terasa dingin.

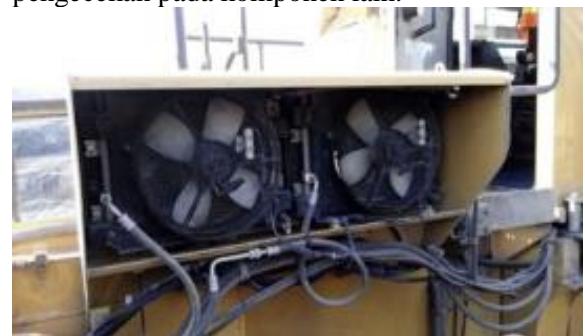
Gambar 14. Kondisi Kondensor

Karena waktu perbaikan diusahakan seminimal mungkin, maka kami memeriksa *condensor* hanya dengan cara kasat mata, yaitu memeriksa kebocoran pada *piping* dan *hose*, kekencangan *bolt*, dan putaran *fan motor*. Hasilnya tidak terjadi kebocoran pada *piping* dan *hose*, kekencangan seluruh *bolt* sudah cukup, *fan motor* juga berputar dengan stabil. Kemudian peneliti bersama mekanik melakukan pengecekan pada komponen lain.

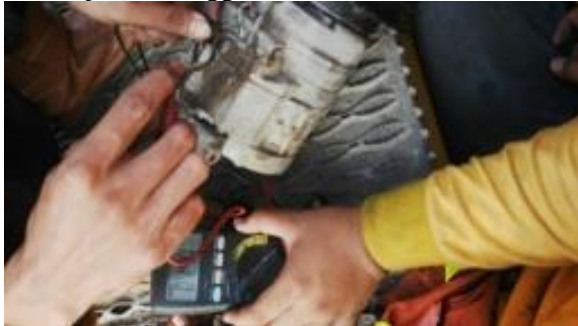
Gambar 15. Pengecekan *Magnetic Clutch*

Kemudian lakukan pengecekan secara visual dengan mengaktifkan sistem AC dan kondisi *engine* tidak di *running* (dihidupkan) akan terdengar “klik” suara dari gerakan *pressure plate*, itu artinya kondisi *magnetic clutch* masih berfungsi namun agar mendapatkan hasil yang lebih optimal dapat dilakukan pemeriksaan dengan cara mengukur tegangan arus listik dengan menggunakan multitester. Hasil yang kami dapat ialah 24 V DC.

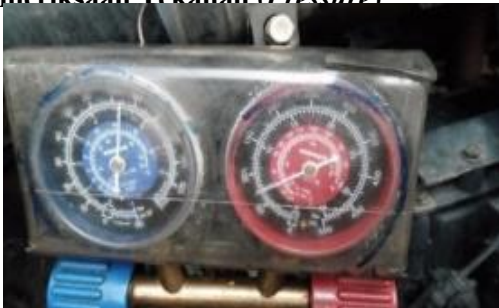
Gambar 16. Pemeriksaan Tekanan pada Sistem

Standar tekanan pada sistem di sisi *High Pressure Side* (HPS) ialah 250 psi dan di sisi *Low Pressure Side* (LPS) 120 psi, tetapi hasil yang didapat yaitu 75 psi pada sisi HPS dan 73 psi pada sisi LPS, dapat diartikan terjadi kebocoran di bagian dalam sistem.

1. Terjadinya panas pada *air conditioner* di unit PC3000-6 karena adanya ketidaknormalan sistem pendinginan, yaitu kerusakan berupa kebocoran pada komponen kompresor. Hal ini dapat dilihat pada hasil pemeriksaan tekanan (*pressure*) yang menunjukkan *high pressure side* nya sebesar 75 psi (standarnya 250 psi) dan *low pressure side* nya sebesar 73 psi (standarnya 120 psi) sehingga lubang-lubang AC di dalam ruang kabin yang dirasakan hanya hembusan *blower* padahal temperatur dingin telah di *setting* pada *monitor panel* tetapi ruang kabin tetap saja terasa panas atau tidak terasa dingin.

perbaikan berupa penggantian kompresor secara utuh (*replace compressor assy*).

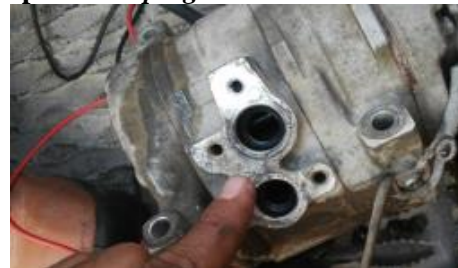
Gambar 17. HPS *Port* dan LPS *Port*

1. Lepaskan *Piping HPS* dan *LPS*

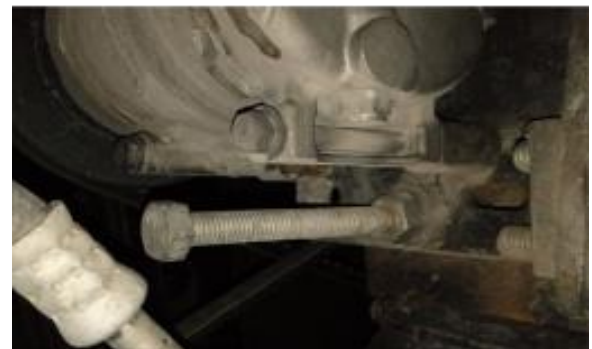
Gambar 18. *Baut Adjuster*

Berfungsi untuk menyetel kekencangan *belt* yang berada di bawah kompresor. Setelah *bolt* kendur kemudian lepaskan *belt* dari *pulley*.

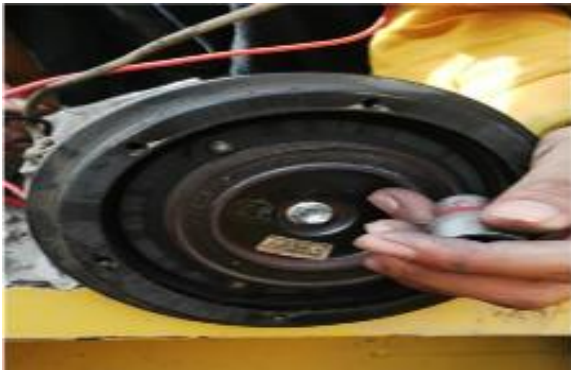
Gambar 19. Pengecekan Kerja Kompresor

Tutup lubang HPS (keluaran kompresor) dengan menggunakan tangan kemudian baut yang terdapat pada *magnetic clutch* di putar.

Putar baut dengan menggunakan *tools combination wrench* 13 mm, jika terdapat dorongan atau tekanan yang cukup terasa di tangan dari *high pressure side* saat baut diputar, maka dapat diartikan kompresor masih dapat bekerja dengan baik. Namun hasil yang didapat tidaklah terjadi tekanan pada saat baut diputar, artinya kompresor sudah tidak lagi bekerja dengan baik maka kompresor sebaiknya diganti.

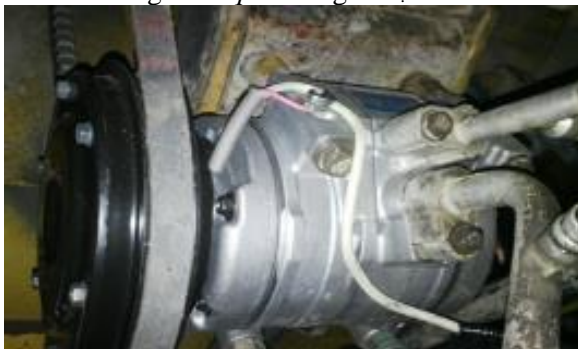
Gambar 20. Posisi Baut *Bracket*

Pasang kompresor pada *bracket* dan *mounting* dengan baut ukuran 17 mm yang dapat dikencangkan menggunakan *tools torque wrench* dengan *torque* 11 kg/cm².

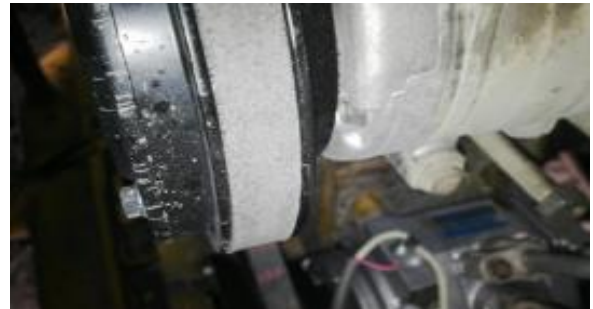
Gambar 21. *Belt Compressor*

Saat memasang *belt*, pastikan baut *adjuster* telah kendur sebelumnya agar *belt* dapat dipasang ke *pulley* dengan mudah.

Setelah *belt* terpasang, setel baut *adjuster* yang terdapat di sisi bawah kompresor dan dapat dikencangkan dengan *tools open and wrench* hingga *belt* ditekan mencapai jarak ± 10 mm.
