ANALISA PENGARUH HEAT TREATMENT TERHADAP KETEBALAN LAPISAN ZINC DAN KETAHANAN KOROSI PADA PERMUKAAN LINK ENGINE HANGER SEBELUM PROSES PELAPISANNYA

Ir. H. Sulaeman S¹. M. Ali Kharakan²

Lecture¹, College student², Departement of machine, Faculty of Engineering, University Muhammadiyah Jakarta, Jalan Cempaka Putih Tengah 27 Jakarta Pusat 10510, Tlp 021-4244016,4256024, email : SulaemanS@yahoo.com

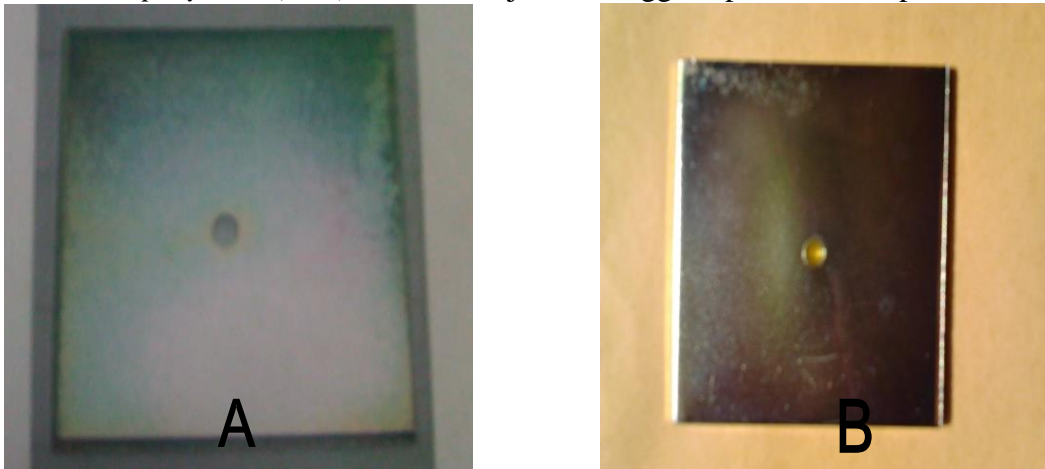
Gambar 2.1 Plat A : plat sebelum uji korosi, Plat B : plat setelah *Salt Spray* dengan variasi *Non Heat Treatment*

Pada foto hasil uji korosi dengan metode *Salt Spray Test* (SST) dalam jangka waktu 240 jam dan dengan tiga variasi dari masing-masing plat tersebut dapat dilihat dari sisi sifat dekoratif ataupun dilihat secara fisik menunjukkan bahwa kondisi pada tiap-tiap plat sebelum dan sesudah dilakukannya uji korosi dengan metode *Salt Spray Test* (SST) masih dalam keadaan normal atau masih dalam keadaan baik tidak menunjukkan adanya korosi yang terjadi. Secara Fisik memang tidak terlihat adanya perbandingan dari tiap-tiap variasi, namun apabila dilakukan foto mikro akan terlihat hasil perbedaan dan juga tebal lapisan zinc plating dari tiap-tiap plat sesudah melewati *Salt spray Test*.

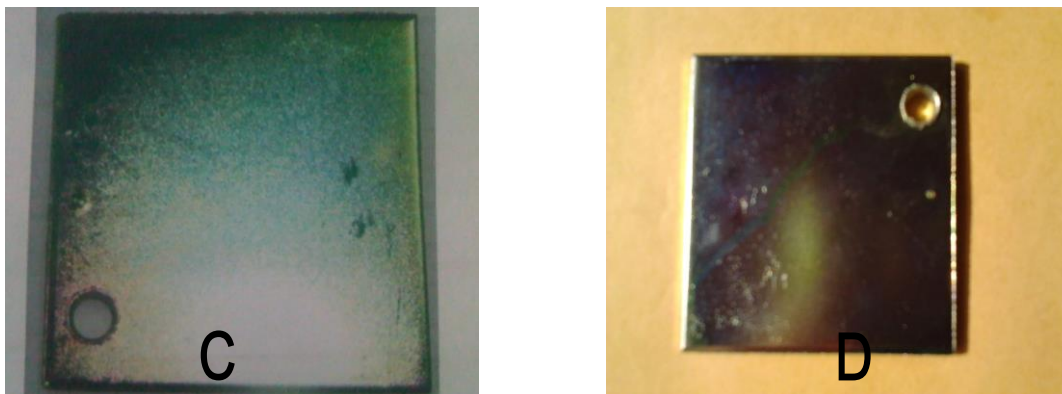
Gambar 2.2 Plat C : plat sebelum uji korosi, Plat D : plat setelah *Salt Spray* dengan variasi Heat Treatment dengan Quenching Air

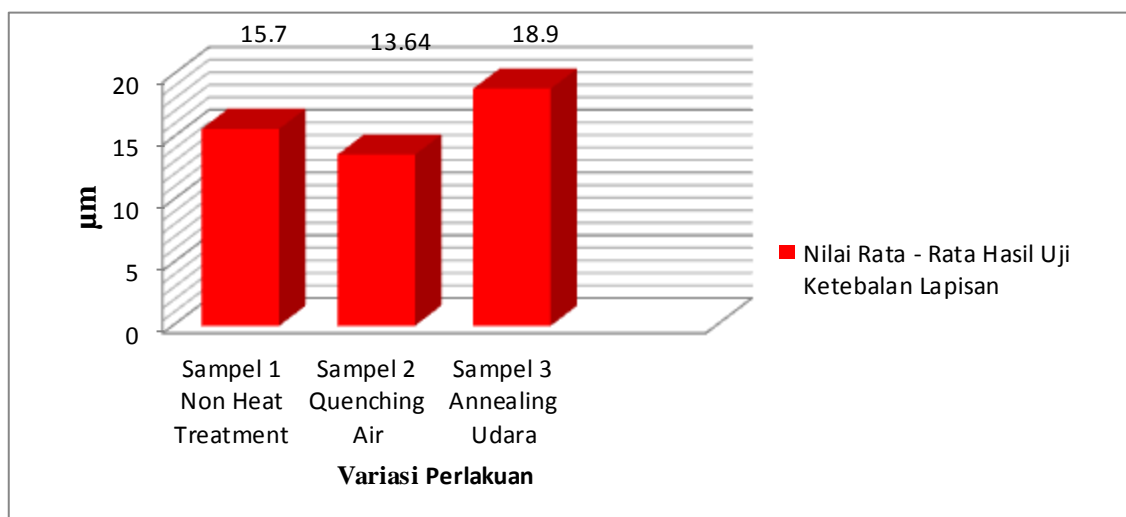
Gambar 2.11 Nilai Rata – Rata hasil uji ketebalan lapisan

Pada hasil uji ketebalan lapisan sesuai pada tabel 4.5 menunjukkan bahwa pada sample ke-3 lah yaitu dengan variasi *Heat Treatment* dengan udara yang memiliki ketebalan paling besar dibandingkan dengan sample 1 yaitu *Non Heat Treatment* dan sampel 2 yaitu *Heat Treatment* dengan air. Dari hasil pengujian ketahanan korosi dengan metode *Salt Spray Test* (SST) memang hasil dari variasi ke tiganya sama bagusnya, namun

dalam uji ketebalan menunjukkan bahwa masing-masing sample memiliki ketebalan yang berbeda. Itu dipengaruhi oleh adanya perlakuan sebelum dilakukannya zinc plating yaitu dengan melakukan Heat Treatment dan Non Heat Treatment. Dan ketebalan yang paling bagus ditunjukkan oleh sample 3 yaitu dengan dilakukannya Heat Treatment dengan Annealing udara sebelum dilakukan proses pelapisan pada material tersebut.
