# ANALISIS TINGKAT KEKERASAN PADA LEFT HAND MAIN LANDING GEAR AXLE SLEEVE HASIL PROSES SHOT PEENING

Ir. Indra Setiawan, MBA<sup>1</sup>, Bayu Priyadi<sup>2</sup>

Lecture<sup>1</sup>, College student<sup>2</sup>, Departement of machine, Faculty of Engineering, University Muhammadiyah Jakarta, Jalan Cempaka Putih Tengah 27 Jakarta Pusat 10510, Tlp 021-4244016, 4256024, email :

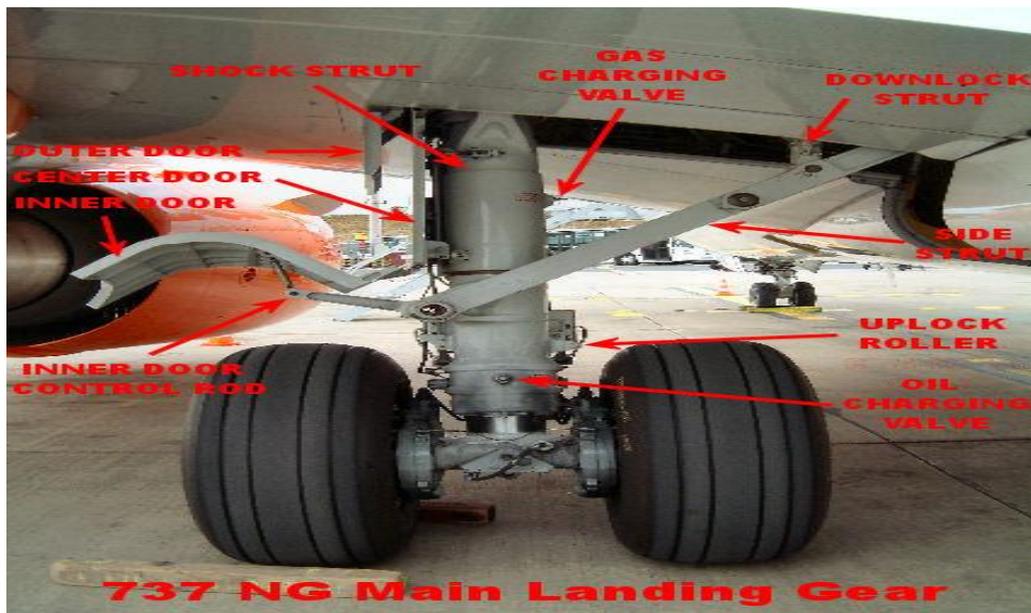
*Landing Gear* berfungsi untuk menopang keseluruhan bobot pesawat ketika berada di darat, mulai dari kondisi pendaratan pesawat (*landing condition*), mobilisasi di daratan (*ground operation*), hingga kondisi tinggal landas (*take-off condition*). *Main Landing Gear* menerima beban *impact* yang sangat hebat ketika pesawat pertama kali menyentuh daratan (*touch-down*), terlebih lagi untuk bagian *shock strut*. *Shock strut* berupa pipa vertikal penopang dan merupakan komponen yang paling utama dari *Main Landing Gear*. Bagian ini terdiri dari *outer cylinder*, *inner cylinder*, *orifice support tube* dan *metering pin*. Pada kasus kegagalan ini, komponen yang mengalami kegagalan adalah *Left Hand Main Landing Gear (LH-MLG) Axle Sleeve* dari pesawat tipe *Boeing 737-400/ Boeing 737 Classic Series*, dengan umur komponen 15.345 *cycles*. Secara lebih detail letak dari *Axle Sleeve* dapat dilihat pada Gambar sebagai berikut :

Gambar 2.1.Landing Gear

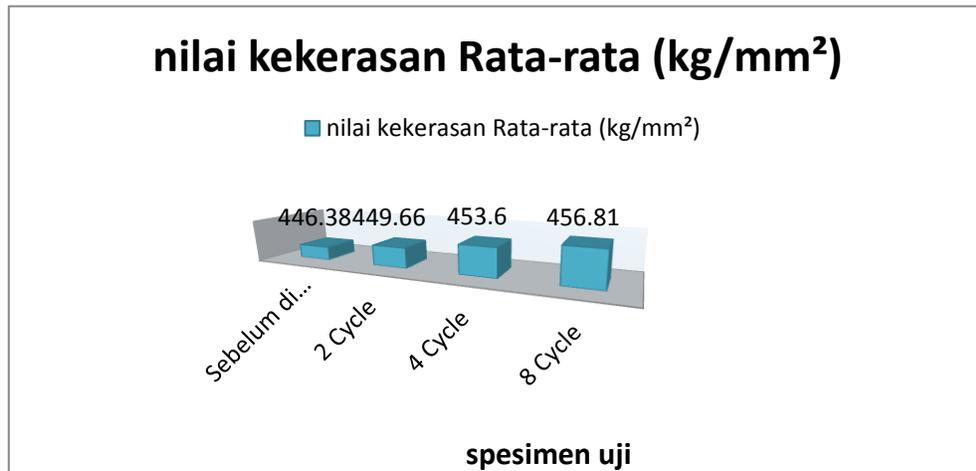
Gambar 2.1 Nilai Kekerasan

Dari data di atas dapat disimpulkan bahwa nilai kekerasan dari sebelum di *shot peening* adalah 446,38 kg/mm<sup>2</sup> dan untuk nilai kekerasan dari material tertinggi ada pada 456,81 kg/mm<sup>2</sup> pada *shot peening* 8 cycle dan nilai kekerasan terendah adalah 449,66 kg/mm<sup>2</sup> pada *shot peening* 2 cycle di mana dari grafik di atas terlihat adanya peningkatan nilai kekerasan di setiap penambahan cycle namun hasil kekerasan ini masih sesuai dengan standar dari nilai kekerasan minimal dari almen strip A yang di aplikasikan pada *steel ball 230*, di mana nilai kekerasan minimal almen strip A pada *engine shop manual* adalah 228 kg/mm<sup>2</sup>, sehingga hasil dari semuanya masuk dalam kriteria yang di tetapkan PT. GMF AeroAsia.

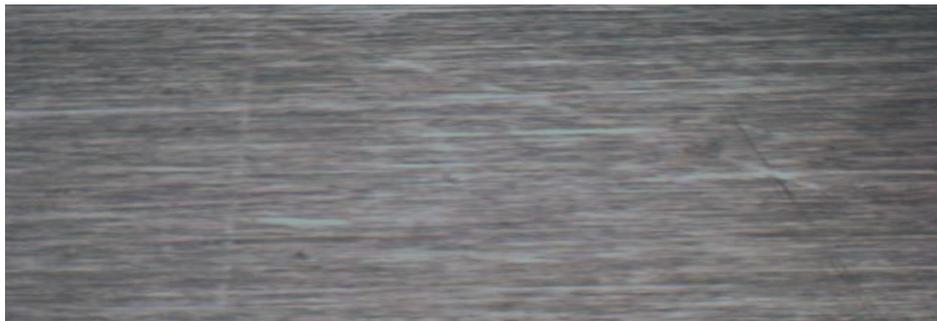
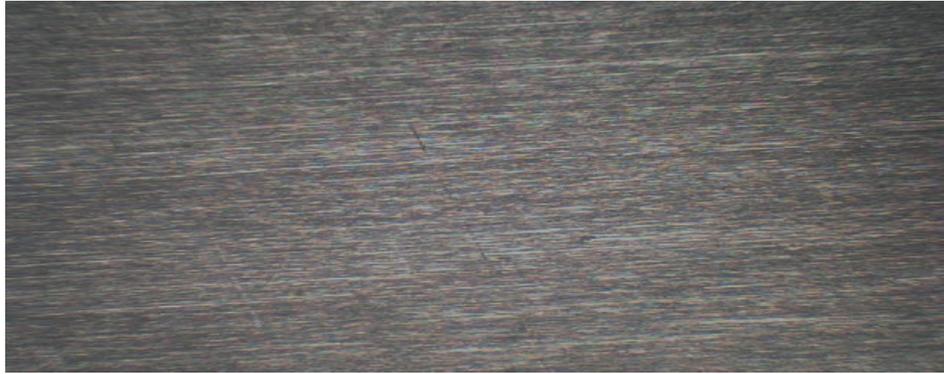
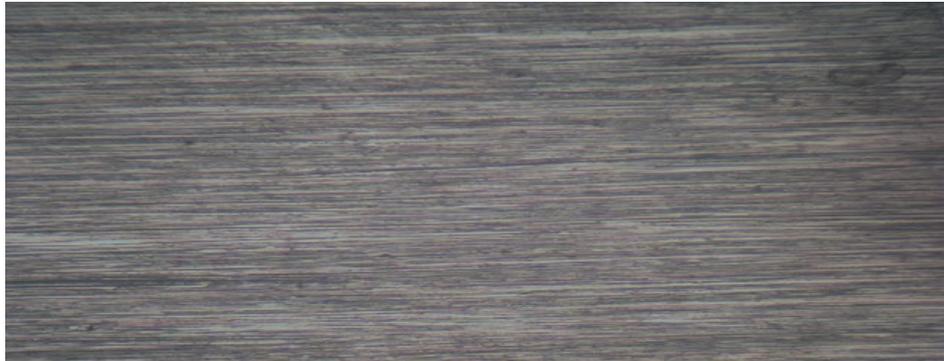
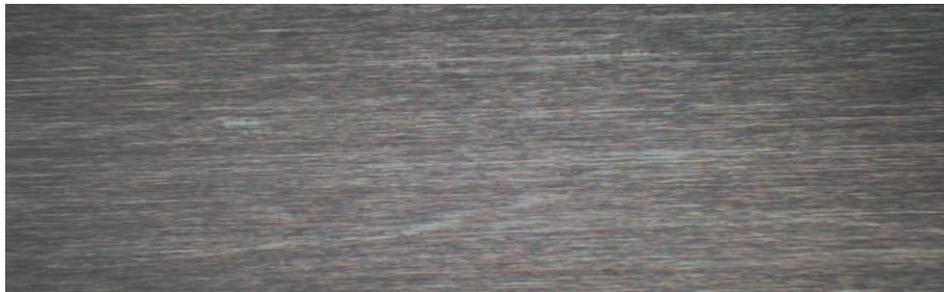
Pengamatan yang dilakukan pada struktur makro dilakukan dengan mengambil gambar pada almen strip A pada spesimen sebelum di *shot peening*, sehingga gambar yang diambil seluruhnya 4 buah.

Gambar 2.2. Struktur makro pada almen strip A (50x) pada spesimen sebelum di *shot peening*

Gambar 2.3. Struktur makro pada almen strip A (100x) pada spesimen sebelum di *shot peening*

Gambar 2.4. Struktur makro pada almen strip A (200x) pada spesimen sebelum di *shot peening*

Gambar 2.5. Struktur makro pada almen strip A (500x) pada spesimen sebelum di *shot peening*

Pada hasil pengujian macrograph di atas dapat di analisa bahwa pada setiap gambar yang kita uji pada gambar 2.1 sampai gambar 2.4 dapat kita lihat tidak mengalami perubahan permukaan pada baja AISI 4340 yang kita uji karena belum mengalami proses *shot peening*. Permukaan masih bersifat halus dan belum mengalami dimpel yang mengakibatkan permukaan kasar.

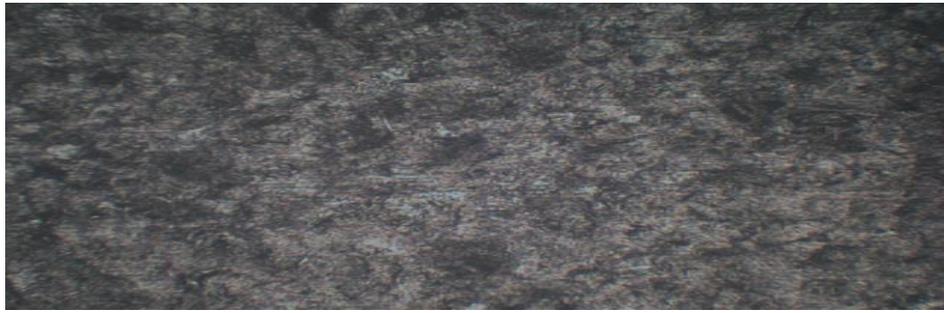
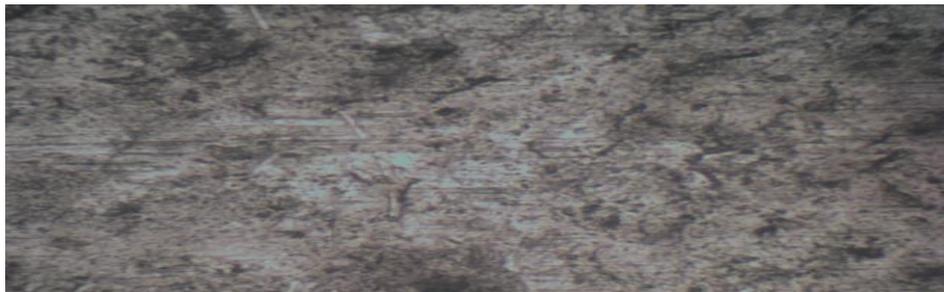
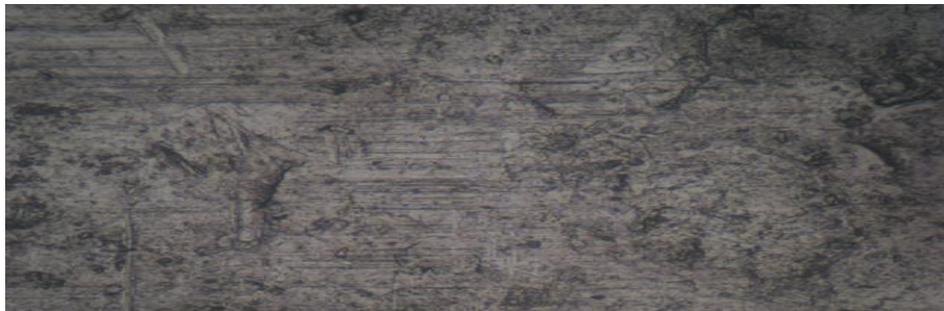
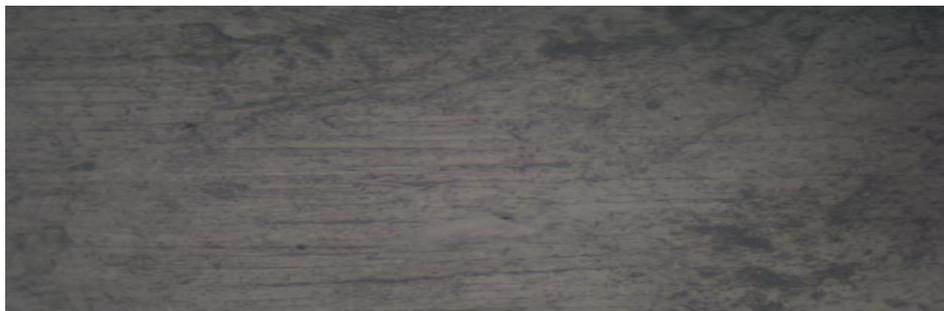
Pengamatan yang dilakukan pada struktur makro dilakukan dengan mengambil gambar pada almen strip A pada spesimen sesudah di *shot peening* dengan 2 *cycle*, sehingga gambar yang diambil seluruhnya 4 buah.

Gambar 2.6. Struktur makro pada almen strip A (50x) pada spesimen *shot peening 2 cycle*

Gambar 2.7. Struktur makro pada almen strip A (100x) pada spesimen *shot peening 2 cycle*

Gambar 2.8. Struktur makro pada almen strip A (200x) pada spesimen *shot peening 2 cycle*

Gambar 2.9. Struktur makro pada almen strip A (500x) pada spesimen *shot peening 2 cycle*

Kemudian kita lihat kembali pada gambar 2.5 sampai dengan 2.8, dimana kita sudah melakukan proses *shot peening* 2 cycle pada material tersebut, maka dapat kita lihat struktur pada material tersebut mengalami perubahan permukaannya lebih kasar dibandingkan pada gambar 2.1 sampai gambar 2.4 sebelumnya yang permukaan masih halus yang belum mengalami proses *shot peening*.

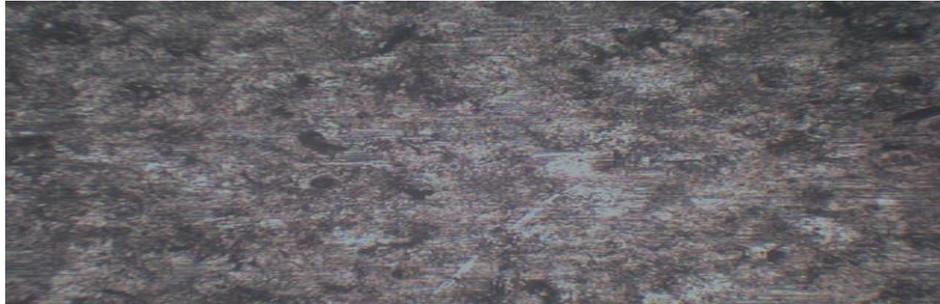
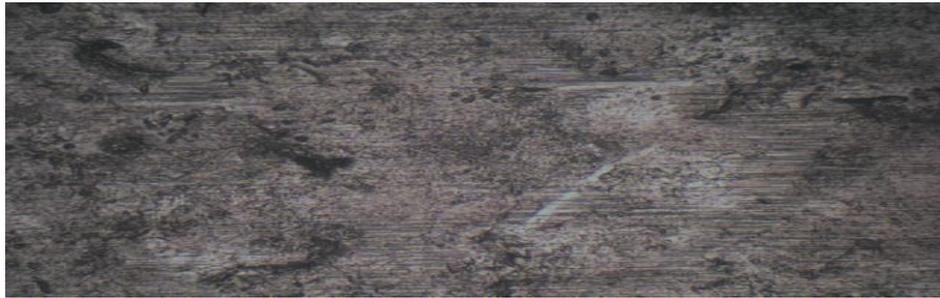
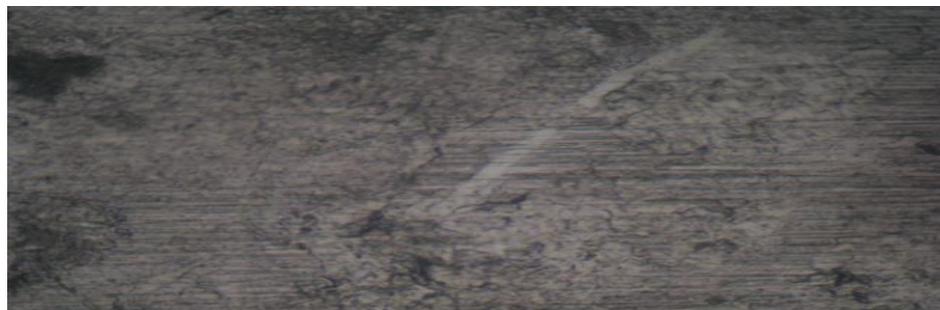
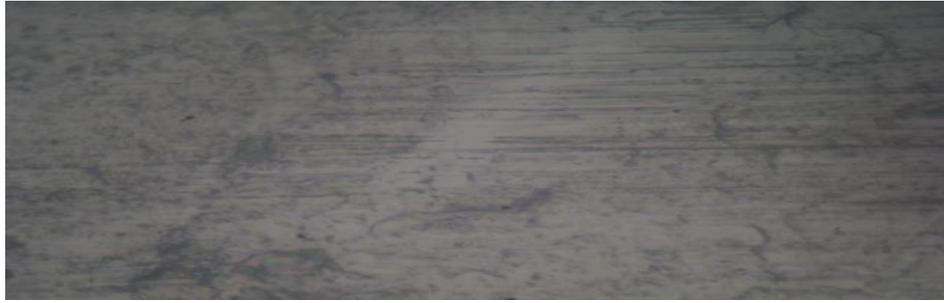
Pengamatan yang dilakukan pada struktur makro dilakukan dengan mengambil gambar pada almen strip A pada spesimen sesudah di *shot peening* dengan 4 *cycle*, sehingga gambar yang diambil seluruhnya 4 buah.

Gambar 2.10. Struktur makro pada almen strip A (50x) pada spesimen *shot peening* 4 *cycle*

Gambar 2.11. Struktur makro pada almen strip A (100x) pada spesimen *shot peening* 4 *cycle*

Gambar 2.12. Struktur makro pada almen strip A (200x) pada spesimen *shot peening* 4 *cycle*

Gambar 2.13. Struktur makro pada almen strip A (500x) pada spesimen *shot peening* 4 cycle

Setelah saya melakukan proses shot peening 2 cycle pada material tersebut yang menalami perubahan pada permukaannya, maka saya melakukan kembali proses *shot peening* yang tingkat intensitasnya lebih tinggi dibandingkan proses *shot peening* awal dan dapat kita buktikan juga dimana proses *shot peening* 4 cycle pada material tersebut pada gambar 2.9 sampai dengan gambar 2.12 mengalami perubahan permukaan yang lebih kasar dari proses *shot peening* 2 cycle yang ada pada gambar 2.5 sampai dengan 2.8.

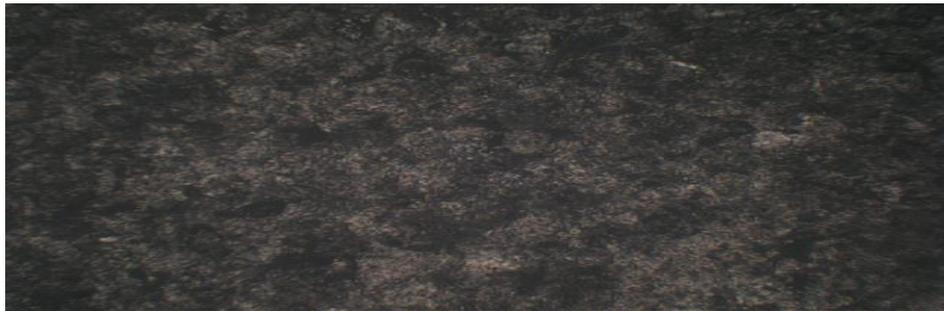
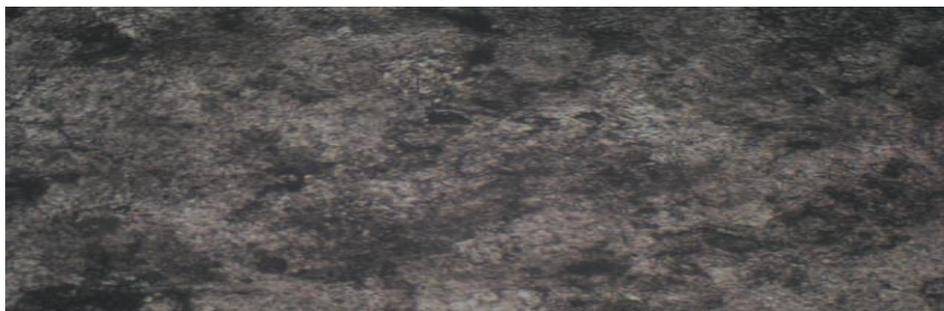
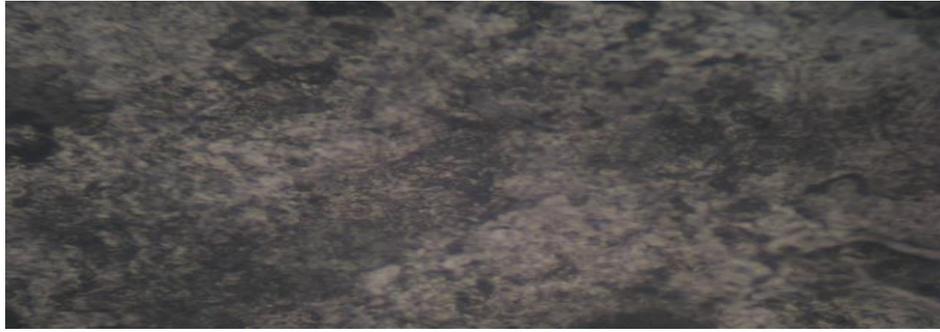
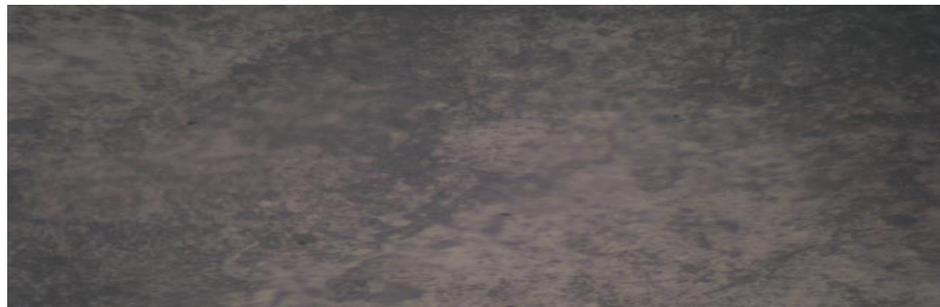
Pengamatan yang dilakukan pada struktur makro dilakukan dengan mengambil gambar pada almen strip A pada spesimen sesudah di *shot peening* dengan 8 cycle, sehingga gambar yang diambil seluruhnya 4 buah.

Gambar 2.14. Struktur makro pada almen strip A (50x) pada spesimen *shot peening* 8 cycle

Gambar 2.15. Struktur makro pada almen strip A (100x) pada spesimen *shot peening* 8 cycle

Gambar 2.16. Struktur makro pada almen strip A (200x) pada spesimen *shot peening* 8 cycle

Gambar 2.17. Struktur makro pada almen strip A (500x) pada spesimen *shot peening* 8 cycle

intensitas. Maka saya proses *shot peening* kembali dengan tingkat nilai intensitas lebih tinggi dibandingkan 2 cycle dan 4 cycle. Ternyata proses *shot peening* dengan 8 cycle membuktikan nilai maksimal intensitas dari proses shot peening 2 cycle dan 4 cycle yang nilai intensitasnya masih dapat meningkat dan permukaannya pun tampak lebih kasar dari proses shot peening 2 cycle dan 4 cycle. Dapat kita lihat permukaan 8 cycle pada gambar 2.13 sampai gambar 2.16.

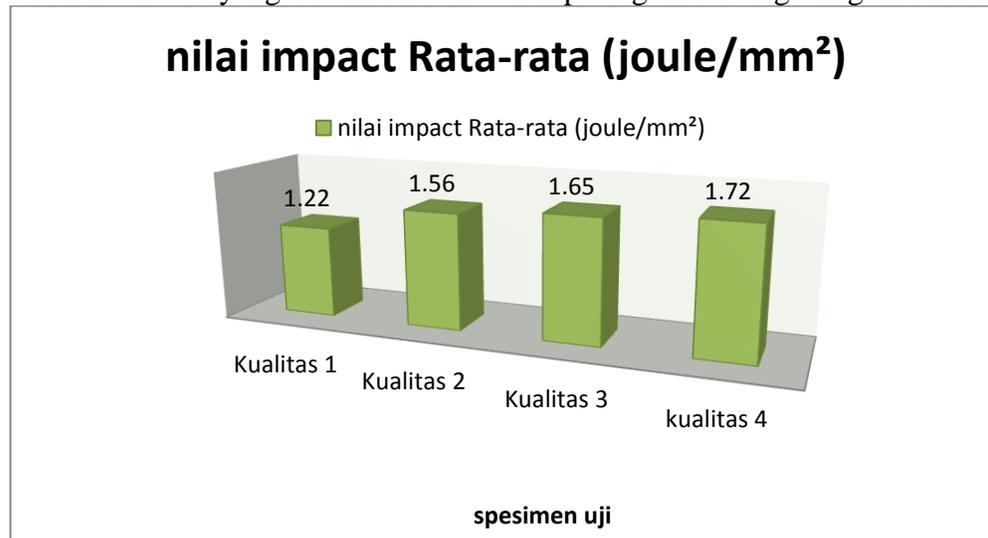
Dari hasil pengujian *impact* pada benda uji almen strip A kualitas 1, kualitas 2, kualitas 3 dan kualitas 4 yang sudah di rata-ratakan pada gambar diagram gambar 2.18.

Gambar 2.18 Diagram Harga *Impact*

Pada pengujian *impact* dengan menggunakan metode *charpy* setelah pengujian dan sudah di rata-ratakan benda uji almen strip A kualitas 4 mendapat nilai tertinggi sebesar 1.72 J/mm<sup>2</sup>, sedangkan pada benda uji almen strip A kualitas 1 mendapat nilai 1.22 J/mm<sup>2</sup> di karenakan hasil benda uji *impact* patahan pada benda uji kualitas 1 lebih ulet dibandingkan benda uji almen strip A kualitas 4, yang berarti pada uji *impact* almen strip A kualitas 1 lebih tangguh dibandingkan almen strip A kualitas 4.
