PENGUJIAN DAN PERHITUNGAN PERFORMA MESIN KOMATSU SA12V140-1 SETELAH PROSES *REMANUFACTURING*

Hendro Purwono^{1*} dan Thomas Djunaedi²

¹Jurusan D3 Perawatan Alat Berat, Fakultas Teknik Universitas Muhammadiyah Jakarta
Jalan Cempaka Putih Tengah 27, Jakarta Pusat, Indonesia

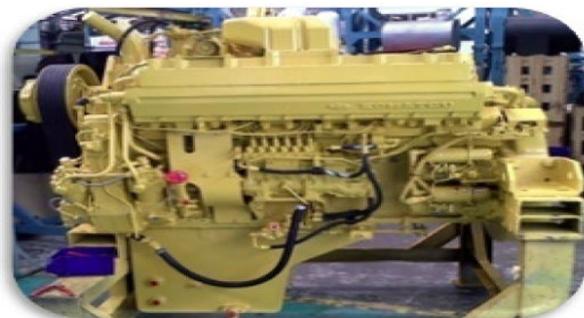
Gambar 1. Mesin Komatsu SA12V140-1 Untuk Pengujian

Alat dan bahan yang digunakan pada pengujian ini berupa mesin Komatsu SA12V140-1, tes mesin dynamometer Taylor DX38, alat ukur temperatur, kelembaban dan tekanan atmosfer.

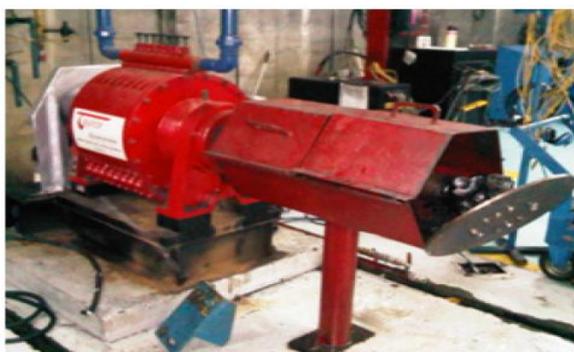
Gambar 2. Dynamometer Taylor DX38

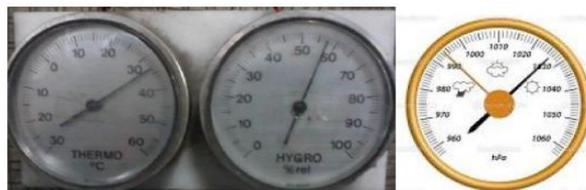
Gambar 3. Thermometer, Hygrometer dan Barometer

Pengujian dilakukan di PT. Universal Tekno Reksajaya, plant Jakarta. Pengujian dilakukan pada tanggal 05 Juni 2011 dengan temperatur 32°C, kelembaban 52% dan tekanan atmosfer 760,9mmHg pada mesin Komatsu SA12V140-1 sebelum dilakukan *remanufacture* dan 16 November 2011 dengan temperatur 32°C, kelembaban 40% dan tekanan atmosfer 760,9mmHg pada mesin yang sama setelah dilakukan *remanufacturing*.

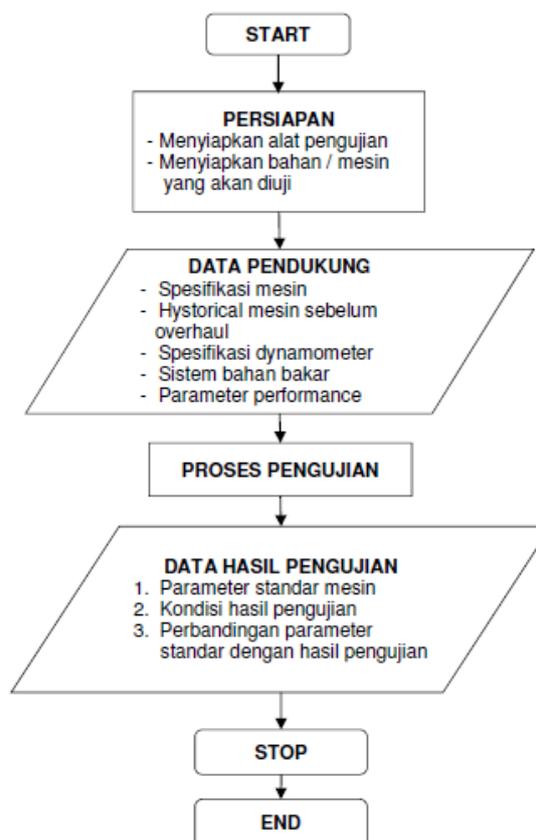
Diagram alir pengujian mesin sebelum dan setelah dilakukan *remanufacture* adalah sama, terlihat pada Gambar 4.

Gambar 4. Diagram Alir Pengujian

Terdapat 4 langkah atau tahap yang harus dilakukan untuk pengujian mesin Komatsu SA12V140-1, yaitu:

1. Persiapan testing (*preparation*)
2. Pengetesan putaran mesin (*running test*)
3. Pengetesan dengan memberi beban pada mesin (*load test*)
4. Pemeriksaan setelah dilakukan pengetesan (*after test / final inspection*)

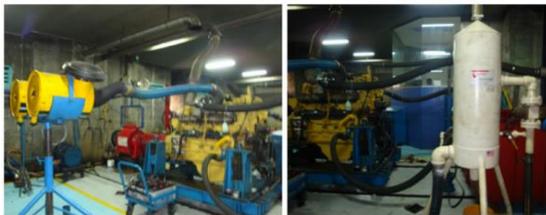
Setelah dilakukan persiapan untuk pengujian mesin, maka dilanjutkan dengan pengetesan putaran mesin seperti terlihat pada Gambar 5.

Gambar 5. Pemasangan Mesin Pada Dynamometer

Langkah-langkah yang dilakukan dalam pengetesan putaran mesin sebagai berikut :

1. Menghidupkan mesin dalam kondisi *low idle* selama kurang lebih lima menit.
2. Memeriksa kebocoran oli, *fuel*, *coolant* dan udara selama mesin hidup secara visual.
3. Jika terjadi abnormal *noise*, maka pengujian dihentikan dan dilakukan *adjustment valve* atau dilakukan pemeriksaan sumber *noise*.
4. Selanjutnya dilakukan pembebanan secara bertahap dengan putaran mesin secara bertahap dalam waktu tertentu, seperti terlihat pada Tabel 1.

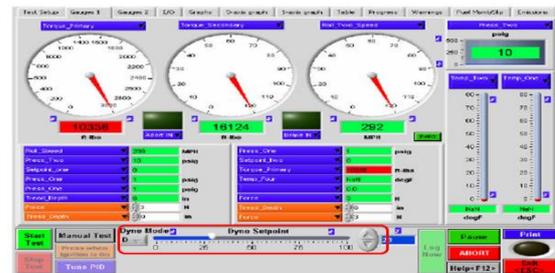
1. Melakukan pembebanan dengan mengatur *dyno setpoint* seperti pada Gambar 6 dengan rpm awal kondisi high.

Gambar 6. Tampilan Pada Layar Komputer Dynamometer

2. Memperhatikan semua parameter sensor yang terpasang pada mesin, lalu bandingkan dengan spesifikasi *shop manual*. Segera matikan mesin bila parameter menunjukkan abnormal (di luar spesifikasi). Melakukan pengecekan pada sistem mesin sesuai bagian jika terjadi abnormal.
3. Melakukan pembebanan mesin secara bertahap mulai dari 25% sampai dengan 100%. Beban maksimal adalah sebesar *power* 1.030 hp pada 2100 rpm dengan torsi 420 kgm pada 1500 rpm. Jika pengujian pertama dilakukan dengan kondisi temperatur 32°C, kelembaban 52% dan tekanan atmosfer 760,9mmHg, maka P_g (nilai tekanan uap jenuh) adalah 35,99002 mmHg sehingga:

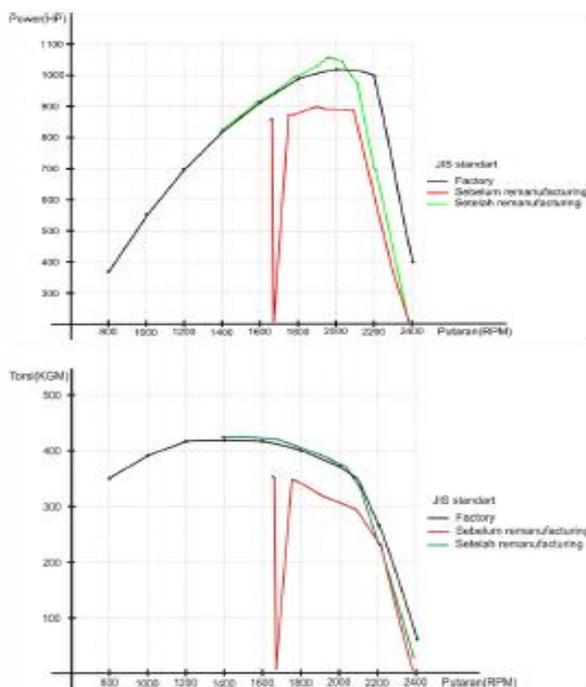
Jika dilakukan perbandingan dalam bentuk grafik *power* dan torsi mesin Komatsu SA12V140-1 dari nilai standar *factory* dengan hasil pengujian sebelum dilakukan overhaul seperti terlihat pada kurva warna merah dari gambar 7.

Gambar 7. Perbandingan Grafik Standar *Factory* Dengan Hasil Pengujian Sebelum dan Sesudah *Remanufacturing*

Berdasarkan grafik pada gambar 7 perbedaan antara grafik *power* dan torsi dari standar *factory* dengan grafik *power* dan torsi dari hasil pengujian sebelum *remanufacturing* sangat signifikan dan tidak beraturan.

Komatsu SA12V140-1 dari nilai standar *factory* dengan hasil pengujian setelah dilakukan proses *remanufacture* seperti terlihat kurva warna hijau pada gambar 3.1.

Berdasarkan grafik pada gambar 3.1 hampir tidak ada perbedaan antara grafik *power* dan torsi dari standar *factory* dengan grafik *power* dan torsi dari hasil pengujian setelah proses *remanufacture*. Jika skala grafik pada gambar 3.1 dibuat sama, maka grafik tersebut mendekati sama.
