# PENGENDALIAN KUALITAS DALAM UPAYA MENURUNKAN CACAT APPEARANCE DENGAN METODE PDCA DI PT. ASTRA DAIHATSU MOTOR

Meri Prasetyawati  
[merie\\_jeng@yahoo.co.id](mailto:merie_jeng@yahoo.co.id)  
 Universitas Muhammadiyah

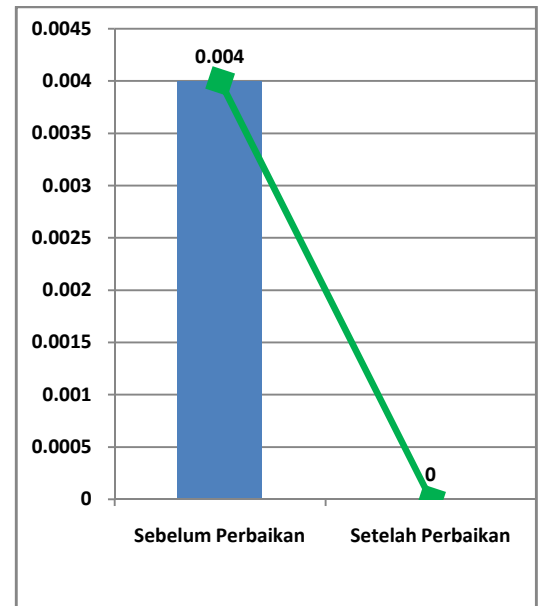
Gambar 4.2 Target Penurunan cacat paling dominan

Target penurunan DPU kami untuk jenis cacat paling dominan adalah 0 (nol) setelah dilakukan implementasi, dimana DPU cacat paling dominan sebelum implementasi adalah 0.004
