## KAJIAN ARSITEKTURAL TAMAN YANG MENGAKOMODASI AKSESIBILITAS DIFABEL STUDI KASUS TAMAN TRIBECA CENTRAL PARK MALL, TAMAN MENTENG DAN TAMAN AYODIA

*Kata kunci :* Aksesibilitas Difabel, Taman Ayodia, Taman Menteng, Taman Tribeca.

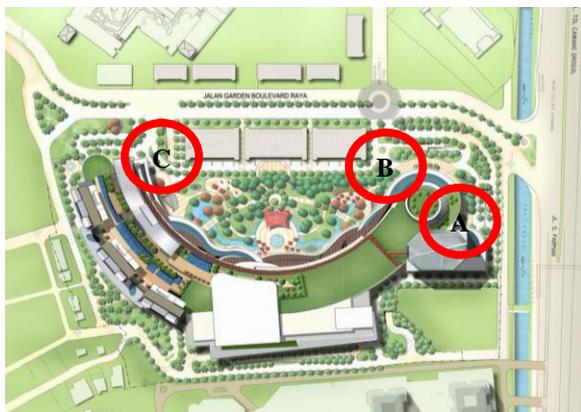
Pintu masuk menuju taman baik dari dalam mall maupun kedua pintu masuk lainnya dapat dianalisa berdasarkan 7 prinsip universal desain. Pintu masuk menuju taman, baik yang melalui dalam mall maupun yang dari luar mall bisa digunakan dengan mudah tidak saja bagi pengunjung normal tapi juga bagi pengunjung difabel. Penggunaan pintu dengan sistem otomatis pada pintu masuk melalui dalam mall dapat mengakomodasi berbagai macam kemampuan pengunjung. Pengunjung normal

maupun pengunjung difabel mudah menggunakan fasilitas ini karena pengunjung bisa masuk ke dalam taman dengan hanya melewati sensor pintu yang otomatis akan membuka dan menutup sendiri berdasarkan respon yang diterima sensor.

Gambar 1. Letak Pintu taman pada denah A. Pintu Mall B. Pintu Taman 1 C. Pintu Taman 2.  
(Sumber : <http://c1038.r38.cf3.rackcdn.com>)

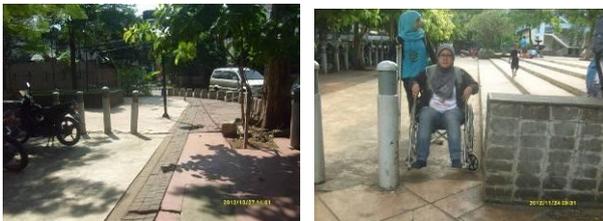
Taman Menteng memiliki 3 buah area pintu masuk yaitu melalui sisi jalan Sidoarjo, sisi Jalan Prof Moh.Yamin, sisi Jalan H.O.S. Cokroaminoto. Pengunjung difabel kursi roda yang akan memasuki ke tiga pintu masuk taman tidak dapat memasuki ke area taman

dengan menggunakan kursi roda karena di tiga pintu masuk terdapat *barrier* berupa tonggak setinggi 90 cm dengan jarak antar tonggak 50 cm. Sedangkan tunanetra dan tunadaksa pengguna kruk justru terbantu dengan keberadaan tonggak, mereka menjadikan tonggak sebagai penanda keberadaan pintu masuk dan alat bantu saat memasuki taman. Bagi tunarungu memasuki taman sama mudahnya dengan pengunjung biasa.

Gambar 2. Area masuk di Jalan Sidoarjo dan Aksesibilitas Tunadaksa pengguna kursi roda  
Sumber : Dokumentasi Fika Masruroh, 2013

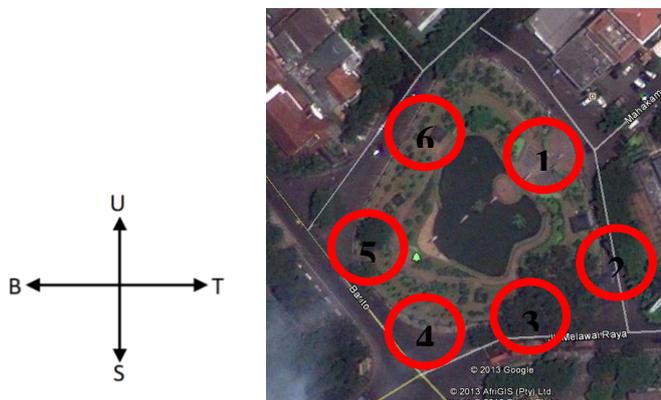
Gambar 3. Peta lokasi sebaran pintu masuk taman  
Sumber : Google Earth

Difabel yang mengalami kesulitan saat memasuki taman melalui pintu 2 dan 6 adalah tunadaksa pengguna kursi roda dan tunanetra. Saat memasuki taman tunadaksa pengguna kursi roda terhalang tonggak sebagai *barrier* setinggi 90 cm dengan jarak antar tonggak 30 cm. Keberadaan tonggak justru menjadi alat bantu bagi tunadaksa pengguna kruk dan tunanetra saat memasuki taman. Tunarungu tidak mengalami kendala saat memasuki taman melalui kedua pintu walaupun terdapat tonggak penghalang.

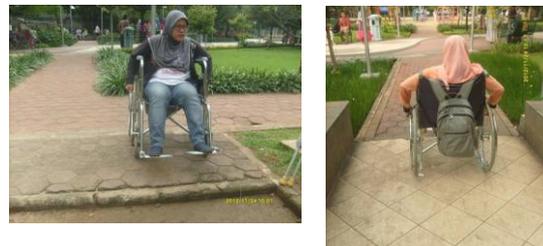
Bentuk jalur pedestrian di Taman Menteng yang berbentuk sumbu utama yang lebar membelah taman secara diagonal lalu disebarkan ke penjuru taman dengan jalur

pedestrian yang lebih kecil. Jalur pedestrian utama taman sudah cukup nyaman dan mudah digunakan oleh tunarungu, tunadaksa pengguna kursi roda dan pengguna kruk karena lebar jalur pedestrian yang besar memudahkan mobilitas para difabel. Tetapi bagi tunanetra mengalami kesulitan berkegiatan di pedestrian utama karena ketiadaan jalur pemandu.

Gambar 4. Jalur Pedestrian di Taman Menteng  
Sumber : Dokumentasi Fika Masruroh, 2013.

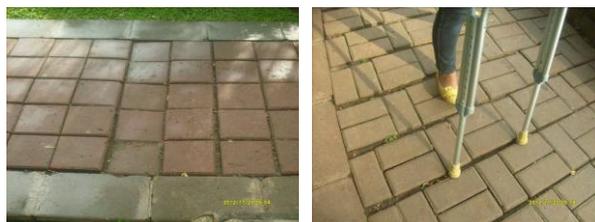
Desain jalur pedestrian di Taman Ayodia sama dengan jalur pedestrian di taman –taman lain di Jakarta. Material *finishing* menggunakan *paving block* berwarna merah dan warna abu-abu. Jalur pedestrian berbentuk kurva yang mengelilingi danau buatan menjadi kendala tersendiri bagi difabel karena di beberapa belokan terdapat pertemuan *paving block* yang tidak rapi dan tidak rapat sehingga menghambat pergerakan kursi roda dan kruk difabel. Apalagi adanya pertemuan *paving block* yang tidak rapi dan tidak rapat dapat menimbulkan bahaya bagi difabel ditambah lagi pengelola tidak menyediakan papan peringatan adanya kondisi tersebut sehingga pengunjung difabel tunanetra, tunadaksa

pengguna kursi roda, dan tunadaksa pengguna kruk harus benar-benar berhati-hati saat melewatinya.

Gambar 5. : Kondisi Jalur Pedestrian di Taman Ayodia

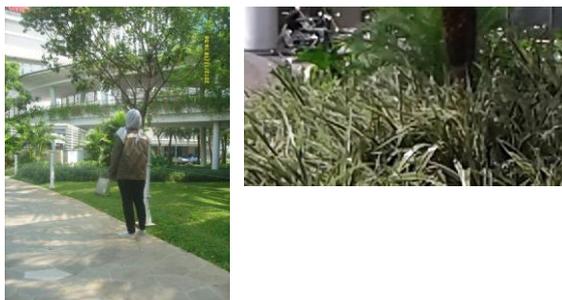
Pada beberapa tempat terdapat tanaman jenis bunga-bunga diantaranya bunga alamanda dan tanaman iris. Vegetasi di sekitar kolam terdapat tanaman pakis, bunga teratai, tanaman jenis pisang-pisangan (*heliconia*) dan tanaman jenis keladi. Berdasarkan observasi di lapangan ternyata difabel tunanetra cukup terbantu dengan tanaman teh-tehan yang ada di beberapa spot di tepi jalur pedestrian sebagai petunjuk perabaan tongkat tunanetra saat berjalan di jalur pedestrian. Bagi tunarungu, tunadaksa pengguna kursi roda dan tunadaksa pengguna kruk tidak terganggu dengan keberadaan tanaman di taman. Vegetasi yang ada di taman Tribeca memiliki beberapa fungsi diantaranya sebagai peneduh dari panas matahari, mempercantik tampilan taman, dan sebagai penghasil oksigen yang membuat area di sekitar tanaman menjadi sejuk. Karena taman ini didesain oleh konsultan lanskap dari Amerika maka desain perletakkan vegetasi menggunakan ciri khas taman gaya Amerika yaitu lebih banyak menempatkan vegetasi semak agak di tengah area rerumputan dengan pepohonan besar terletak di tengah vegetasi semak.

Gambar 6. Vegetasi di Taman Tribeca  
Sumber : Dokumentasi Fika Masruroh, 2013

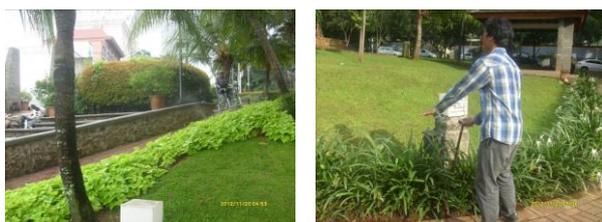
Tanaman perdu dan pohon dengan tajuk yang lebar menjadi vegetasi yang banyak ditanam di Taman Ayodia. Sedangkan vegetasi di sekitar danau ditaman tanaman bakungan pohon tanjung, tanaman keladi-keladian, tanaman Philodendron Selloum dan tanaman bunga kamboja jepang. Semua jenis difabel tidak terganggu dengan keberadaan vegetasi di taman. Tunanetra justru terbantu dengan keberadaan tanaman kucai jepang di tepi danau buatan. Mereka menjadikan tanaman kucai petunjuk perabaan tongkat tunanetra saat berjalan di jalur pedestrian. Kebanyakan tunarungu, tunadaksa pengguna kursi roda dan tunadaksa pengguna kruk memanfaatkan vegetasi di Taman Ayodia sebagai peneduh dari panas matahari. Hal ini terlihat dari rindangnya pepohonan di Taman Ayodia serta adanya area bangku taman dengan naungan tanaman rambat.

Gambar 8. Vegetasi di Taman Ayodia  
Sumber : Dokumentasi Fika Masruroh, 2013

Vegetasi di Taman Ayodia di tanam dengan komposisi tanaman peneduh sebagai taman naungan di sepanjang jalur pedestrian sedangkan tanaman perdu seperti kucai jepang di taman di tepi danau buatan. Diantara kedua taman studi kasus hanya di Taman Ayodia yang tidak ditemukan petunjuk agar tidak menginjak rumput. Namun sama dengan kedua taman yang lain di taman ini tidak ditemukan papan petunjuk khusus difabel.
