**ANALISIS KERUSAKAN DINDING SIMPAI
BERDASARKAN TINJAUAN STRUKTURAL
Kasus: Rumah –Rumah di Pontianak, Kalimantan Barat**

Lestari

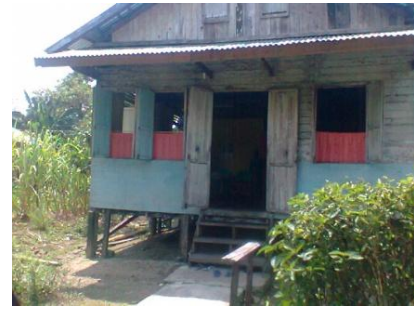
Gambar 2. Dinding rumah rakyat Kalbar yang diganti dari dinding papan (bagian atas) menjadi simpai (bagian bawah).

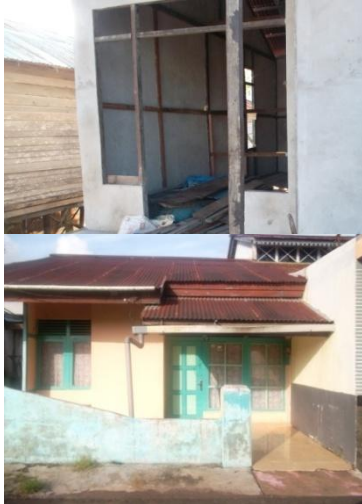
kayu dengan ketebalan plesteran 2-3 cm adalah dinding dengan permukaan merata di bagian dinding luar dan dengan rangka kayu yang terekspose di bagian dalam. Dengan demikian ada bagian dinding yang diplester menempel pada rangka (pada bagian luar) dan tidak menempel pada rangka (berada diantara rangka-rangka kayu). Dinding dengan ketebalan sesuai dengan tebal rangka kayu menghasilkan dinding seperti dinding tembok pada umumnya.

Gambar 4. Salah satu bentuk tampilan rumah dengan dinding simpai (dinding luar rata dan dinding dalam ekspose rangka kayu)

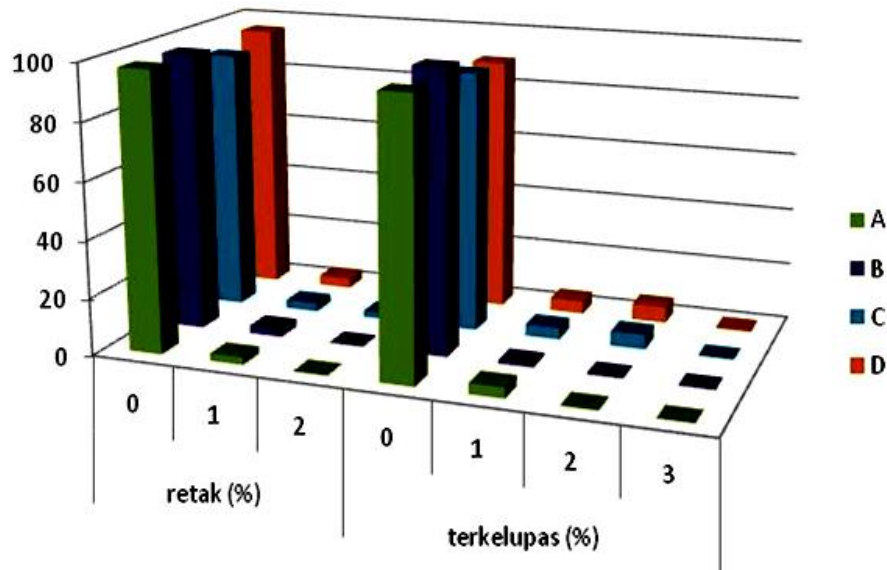
Prosentase jenis dan tingkat kerusakan dari seluruh bidang dinding pada rumah-rumah yang menjadi sampel penelitian di setiap perumahan dapat dilihat pada tabel 3 dan gambar 7. Berdasarkan tabel tersebut dapat dilihat bahwa pada masing-masing perumahan bidang dinding dengan kategori kerusakan 0 baik itu rusak retak maupun terkelupas adalah rata-rata diatas 90%. Hal ini menunjukkan bahwa dinding *simpai* memiliki ketahanan yang cukup baik terhadap kerusakan retak dan terkelupas atau dengan kata lain kerusakan yang terjadi pada dinding-

Perumahan C dan D memiliki tingkat kerusakan lebih tinggi dibandingkan A dan B. Hal ini terjadi baik untuk rusak retak maupun terkelupas plester. Prosentase kategori 2 kerusakan retak menunjukkan angka lebih tinggi pada perumahan C dan D. Bahkan pada perumahan D, tingkat kerusakan terkelupas plester ada yang termasuk kategori 3 yang tidak terdapat pada perumahan yang lain.

Gambar 7. Gambaran kondisi fisik dinding simpai pada masing-masing perumahan

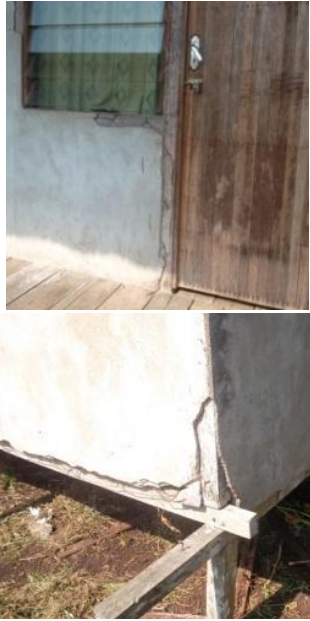
Kondisi tingkat kerusakan dan letak kerusakan menunjukkan bahwa kerusakan dinding *simpai* sangat erat kaitannya dengan struktur bangunan. Hal ini terlihat dengan kerusakan bidang dinding yang dipelster menempel pada rangka adalah paling besar persentasenya. Selain itu, perumahan dengan kondisi struktur banyak mengalami kerusakan juga mengalami tingkat kerusakan dinding yang lebih tinggi.

Gambar 8. Kondisi kerusakan pada bidang dinding yang menempel pada rangka kayu

struktur, dinding *simpai* akan mengalami kerusakan secara fisik yaitu retak atau terkelupas. Oleh karena itu, kekakuan struktur rangka dengan dinding *simpai* hendaknya diperhatikan terutama pada komponen pengaku struktur terhadap beban lateral.
