PENINGKATAN EFEKTIFITAS PADA PROSES PELEPASAN *PISTON* REM DEPAN FORTUNER DENGAN *SST BPT-FC*

Setia Abikusna, Arif
setia.abikusna@polman.astra.ac.id
 Politeknik Manufaktur Astra

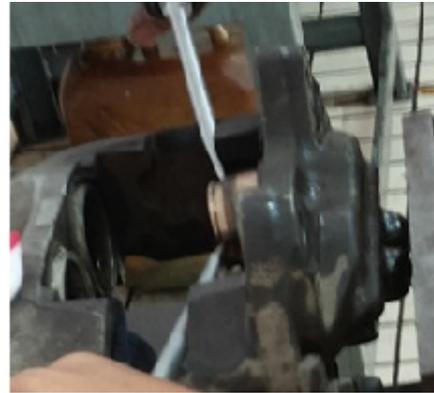
Sebelum adanya *improvement*, proses pelepasan piston rem depan fortuner yang dilakukan teknisi sangat bervariasi. Standar operasional yang tidak jelas menjadi salah satu penyebab hal ini. Sebagian teknisi menggunakan obeng, tanpa memperdulikan kerusakan yang akan

terjadi pada material piston, seperti pada Gambar 3.

Gambar 3. Melepas Piston Rem dengan Obeng

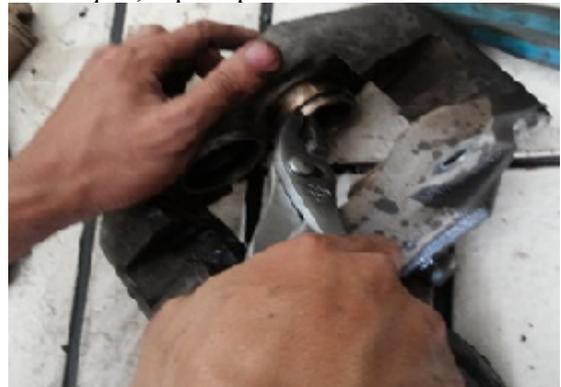
Sebagian teknisi lagi menggunakan tang untuk menarik piston rem yang macet agar dapat lepas dari caliper, seperti pada Gambar 4.

Gambar 4. Melepas Piston Rem dengan Tang

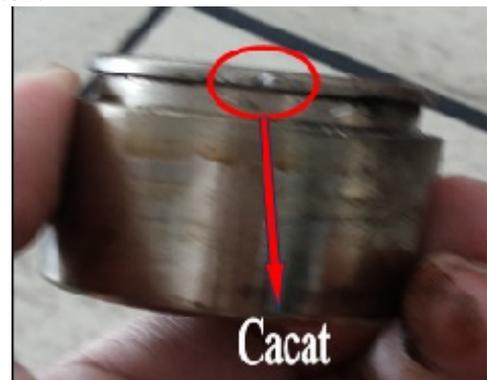
Proses pelepasan piston dengan cara-cara di atas dapat menyebabkan cacatnya material piston.

Gambar 5. Material Piston Rem yang Cacat

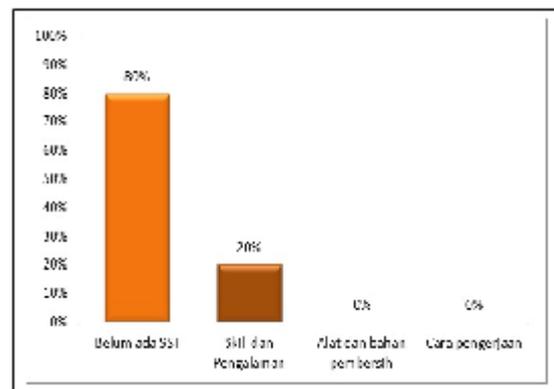
Gambar 7. Pareto Faktor Penyebab

Berdasarkan faktor penyebab yang ditemukan, yang paling dominan adalah tidak adanya alat bantu khusus untuk proses pelepasan *piston* rem depan fortuner apabila *piston* tersebut macet.

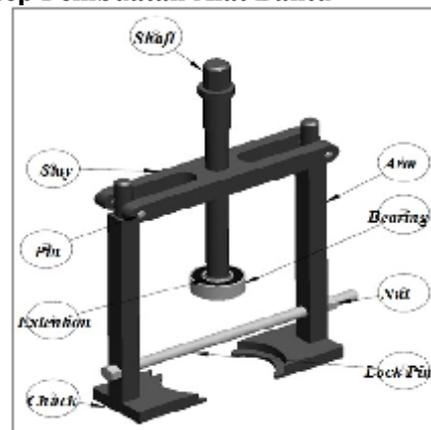
Gambar 8. Design Special Service Tools(SST)

Gambar 8 di atas adalah *design special service tools (SST)* untuk melepas *piston* rem depan fortuner, dinamai dengan *Brake Piston Trecker-Fixed Caliper (BPT-FC)* khusus untuk *calliper* tipe *fixed caliper*.

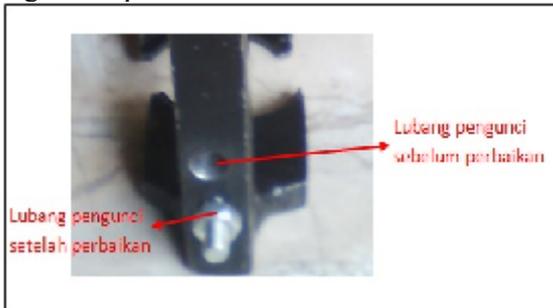
Penulis melakukan dua kali ujicoba *SST* tersebut yang menghasilkan perubahan posisi lubang *lockpin* dan pembuatan engsel pada *arm* yang bias bergerak kearah horizontal secara fleksibel. Pada ujicoba yang pertama, *arm* tidak dapat mengunci pada *stay* sehingga posisi *arm* miring. Masalah ini dapat diatasi dengan mengubah cara operasi *arm* dengan membuat engsel dengan pin agar dapat bergerak *fleksibel* dan posisi *lock pin* dibuatkan lubang lebih ke bawah agar tidak mentok di bagian *caliper*.

Gambar 9. Perubahan Lubang Pengunci Pada *SST*

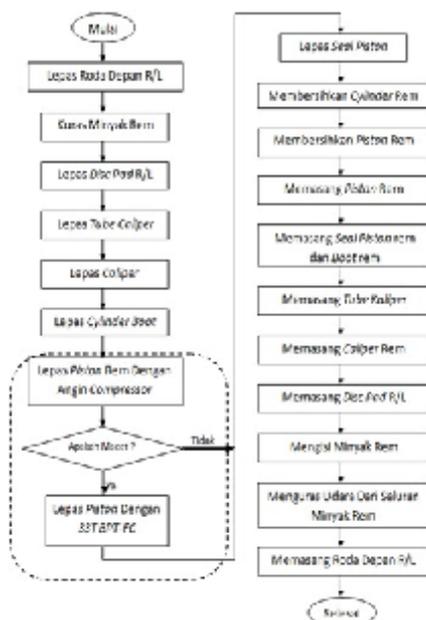
Setelah digunakannya *SST BPT-FC* pada proses pelepasan *piston* rem depan fortuner, *flow process*nya adalah sebagai berikut:

Gambar10. *Flow Process* setelah *Improvement Delivery*

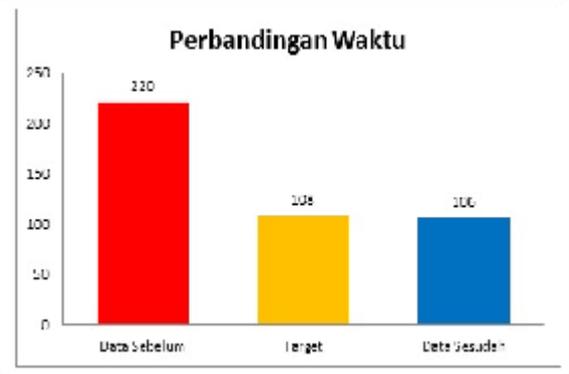
Total waktu *over houl* rem fortuner sebelum dan sesudah adanya *SST* mengalami perubahan. Waktu rata-rata sebelum adanya *SST* adalah sebesar 220 menit, dan setelah adanya *SST* menjadi sebesar 106 menit.

Gambar 11. Data waktu total setelah *improvement*

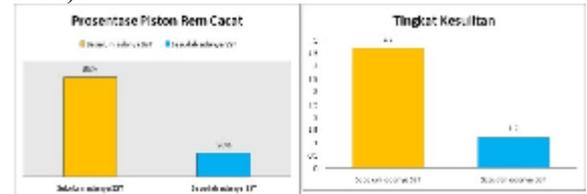
Disamping perubahan waktu total seperti di atas, dengan adanya *SST* mampu menurunkan tingkat kerusakan pada material *piston* menjadi 20% dari sebelumnya 86% dan mampu menurunkan tingkat kesulitan pada proses pelepasan *piston* rem depan fortuner yang sebelumnya sebesar 4.7 menjadi 1.2 (berkurang 74%).

Gambar 12. *Safety dan Moraliaty* setelah *improvement*
