PERUBAHAN BENTUK ARSITEKTUR MASJID BERSEJARAH ALMUKARROMAH KAMPUNG BANDAN DI JAKARTA

Ashadi, Anisa, Finta Lissimia

Prodi Arsitektur Fakultas Teknik, Universitas Muhammadiyah Jakarta
Cempaka Putih Tengah 27 Jakarta Pusat 10510
ashadihadiwinoto@yahoo.co.id

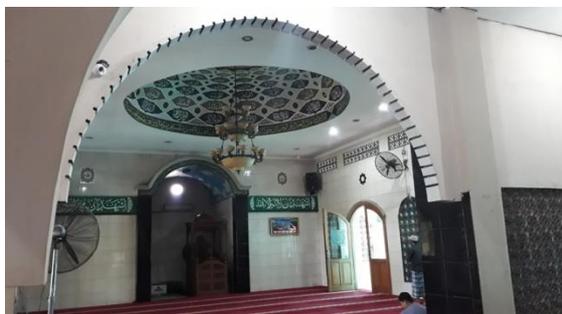
Gambar 2. Ruang Sholat Utama
(sumber: Dokumentasi Pribadi, 2018)

Pada perluasan ke arah depan, ditambahkan ruang shalat utama berukuran sekitar 100 m² dan beratap kubah serta adanya pelengkung pada bagian atas pintu jendela. Hal ini dilakukan untuk membuat desain yang berbeda sehingga dapat diketahui bagian masjid yang asli dengan perluasan.

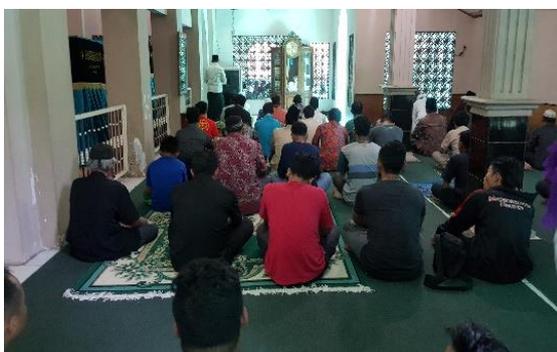
Gambar 3. Sholat di samping makam
(sumber: Dokumentasi Pribadi, 2018)

Perluasan juga dilakukan pada bagian samping dan belakang makam. Bagian samping makam diperluas untuk memberi ruang yang cukup bagi para peziarah sekaligus sebagai tempat shalat jamaah perempuan. Perluasan bagian belakang makam dan bagian luar yang sering disebut aula atau serambi sebenarnya adalah semacam teras masjid yang digunakan sebagai tempat shalat dan tempat menampung aktivitas jamaah dan peziarah apabila pilar Sembilan dan ruang shalat utama sudah penuh digunakan oleh jamaah. Aula atau serambi ini cukup luas yaitu sekitar 300 m².

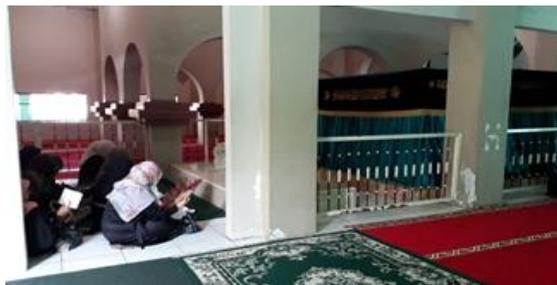
Gambar 4. Area yang disediakan untuk berziarah, karpet hijau menjadi area duduk dan berdoa (Sumber: Dokumentasi Pribadi, 2018)

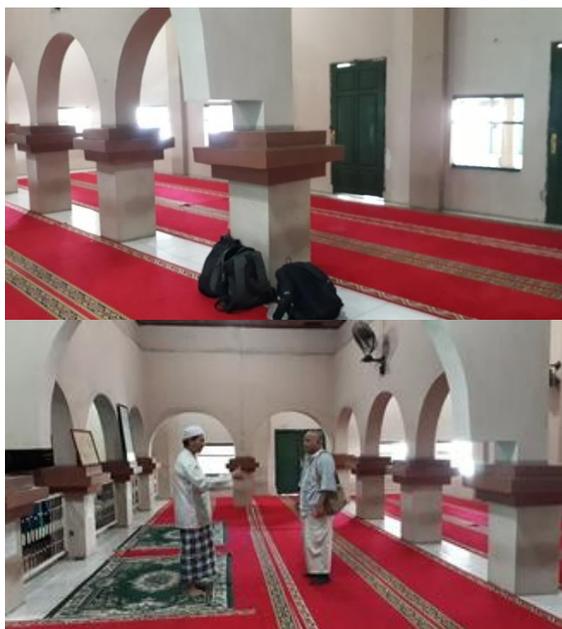
Bentuk masjid yang pertama masih bisa dilihat sampai sekarang. Bentuk masjid yang pertama sering disebut dengan pilar Sembilan, karena adanya Sembilan pilar atau kolom yang menyangga atap. Masjid ini berada tepat di samping makam Habib. Awalnya masjid dengan Sembilan pilar ini beratap datar. Pada tahun 1947 barulah atap diganti dengan susun atau tumpang.

Gambar 6. Pilar Sembilan
(Sumber: Dokumentasi Pribadi, 2018)

Masjid Jami' Al Mukarromah merupakan masjid bersejarah yang berawal dari dua buah makam. Dua buah makam tersebut merupakan makam pembawa syiar Islam. Di samping makam tersebut, didirikan sebuah masjid pertama kali yang sering disebut dengan pilar Sembilan. Penyebutan pilar Sembilan karena secara fisik bangunan cikal bakal dari

Masjid Jami' Al Mukarromah ini mempunyai Sembilan buah kolom.

Pada tahun 1947 dilakukan renovasi pada atap masjid pilar Sembilan. Atap masjid dirubah menjadi susun 3. Renovasi ini dilakukan bersamaan dengan perluasan pada sekitar pilar Sembilan. Perluasan ini dilakukan untuk menampung jamaah yang semakin banyak baik itu jamaah sholat maupun jamaah ziarah.

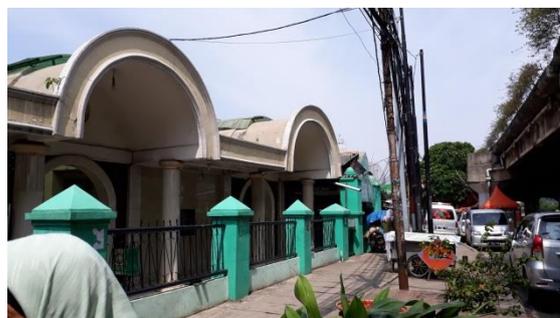
Gambar 7. Tampak Masjid dari Jl Lodan
(Sumber : Dokumentasi Pribadi, 2018)

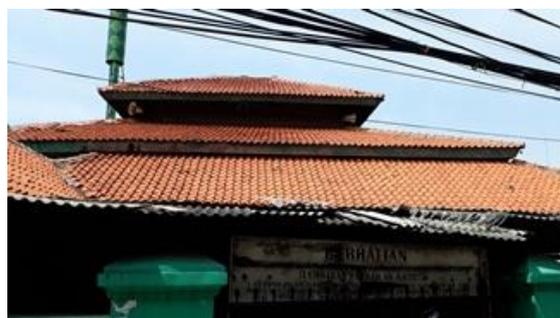
Gambar 8. Bentuk atap Asli
(Sumber : Dokumentasi Pribadi, 2018)

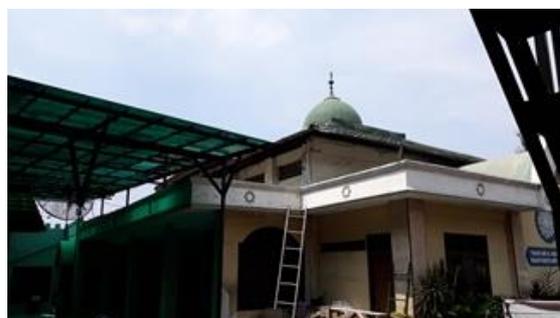
Gambar 9. Bentuk Atap Ruang Sholat Utama
(Sumber : Dokumentasi Pribadi, 2018)

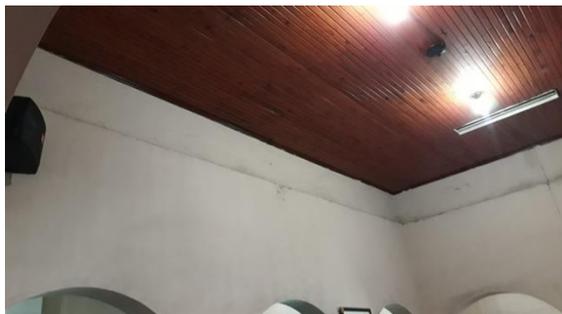
Gambar 10. Plafon Masjid Pilar Sembilan
(Sumber : Dokumentasi Pribadi, 2018)
