## KAJIAN REVITALISASI ARSITEKTURAL DI BANTARAN KALI CODE YOGYAKARTA

Ratna Dewi Nur'aini<sup>1</sup>, Devi Triharti<sup>2</sup>, Tri Nur Rahman<sup>3</sup>

<sup>1,2,3</sup>Jurusan Arsitektur, Universitas Muhammadiyah Jakarta,  
Jl. Cempaka Putih Tengah 27 Jakarta Pusat 10510  
[ratna.dewi.nuraini@ftumj.ac.id](mailto:ratna.dewi.nuraini@ftumj.ac.id)

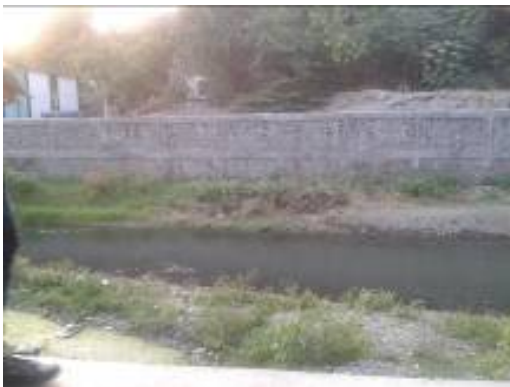
Adapun revitalisasi yang dilakukan di bantaran Kali Code yaitu revitalisasi horizontal dan revitalisasi vertikal. Revitalisasi horizontal dilaksanakan dengan mengikuti aliran sungai berada pada sisi bantaran sungai. Revitalisasi horizontal dengan rekayasa permukaan lahan dan diimbangi dengan penghijauan. Langkah pertama dari pengurangan dampak banjir adalah pembuatan talut di pinggir sungai dan penghijauan atau penanaman tumbuhan-tumbuhan penutup lahan yang akan menjadi *frontliner* terhadap aliran banjir sebelum sampai ke permukiman. Fungsinya menyerap air, sebagai filter material vulkanik yang dibawa oleh arus sungai.

Gambar 2. Pembuatan talut dan penghijauan pada tepi sungai

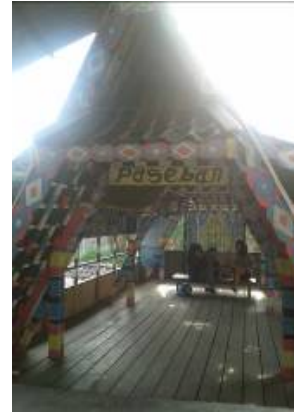
Sedangkan revitalisasi vertikal dilakukan dengan penataan/desain bangunan dan fasilitas yang terletak di area permukiman. Konstruksi bangunan di bantaran Kali Code ini menggunakan material lokal. Beberapa bangunan dengan konstruksi kayu, pondasi umpak setinggi 50 cm menopang struktur kolom balok dari bahan kayu. Pondasi jenis umpak ini merupakan desain pada kondisi tapak yang curam karena berada di lembah sungai, selain itu merupakan reaksi terhadap keadaan geografis yang rawan gempa. Pondasi umpak ditambah sistem rumah panggung dengan ketinggian sekitar 2,5 m juga menjadi desain sebagai reaksi terhadap ancaman erosi sungai dan banjir lahar dingin dari Gunung Merapi.

Gambar 3. Bangunan dengan konstruksi kayu

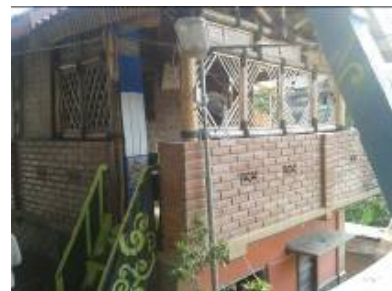
Beberapa material kayu digunakan pada bangunan-bangunan di bantaran Kali Code, untuk pondasi, kolom, balok dan rangka atap. Material dinding banyak yang menggunakan anyaman bambu yang dicat warna warni sehingga terlihat menarik untuk menghilangkan kesan kusam dan kumuh. Namun ada juga beberapa dinding bangunan yang menggunakan kombinasi antara batu bata dan bambu. Dinding bangunan yang menggunakan batu bata secara keseluruhan juga banyak ditemukan.

Gambar 4. Bangunan dengan konstruksi dinding kombinasi batu bata dan bambu

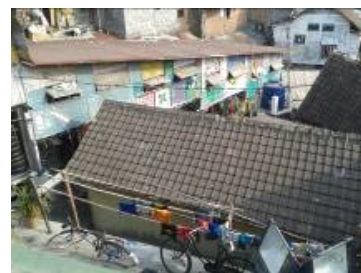
Rangka atap pada bangunan di bantaran Kali Code menggunakan kayu, penutup atap menggunakan genteng dan asbes.

Gambar 5. Atap bangunan dengan material genteng dan asbes

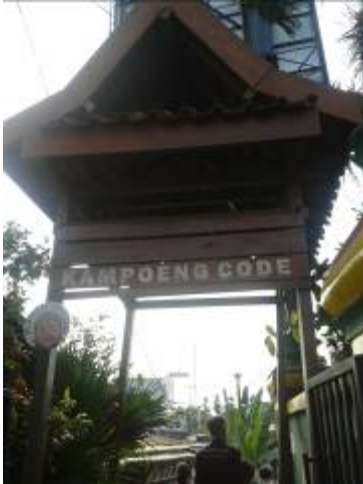
Alur sirkulasi di permukiman Kali Code sama seperti pola huniannya yaitu linier dengan mengikuti aliran sungai dan lebarnya hanya jalan setapak. *Entrance* kawasan terletak di ujung jembatan Gondolayu (sisi timur laut dari kawasan).

Gambar 6. *Entrance* kawasan kampung Code

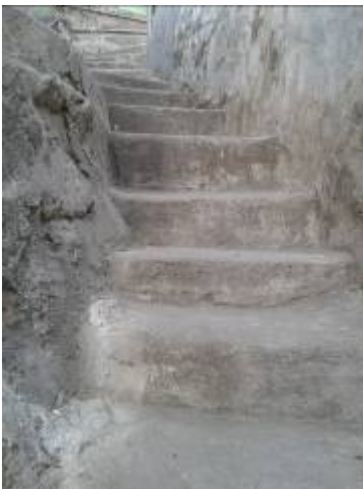
Bentuk sirkulasi didominasi berbentuk tangga yang tidak beraturan mengikuti kontur tanah. Material yang digunakan pada sirkulasi adalah tanah, *paving block* dan semen cor. Karena lahan terbatas dan kontur tidak rata, beberapa rumah membuat tangga sebagai jalan masuk ke rumah.

Gambar 7. Bentuk sirkulasi pada kawasan kampung Code

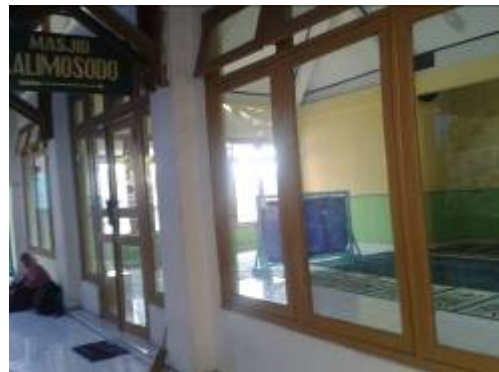
Gambar 8. Masjid Kalimosodo

Masjid yang berada di RT 01 kampung Code ini bernama Masjid Kalimosodo. Masjid ini dibangun dengan tujuan agar masyarakat sekitar mempunyai tempat ibadah yang layak, bukan hanya sebagai tempat sholat saja tetapi juga digunakan untuk kegiatan rutin masyarakat seperti pengajian bapak-bapak dan ibu-ibu, serta sebagai tempat mengaji anak-anak setiap sore hari. Kegiatan sosial yang dilakukan di masjid Kalimosodo ini sangat beragam terutama pada bulan suci Ramadhan seperti buka puasa bersama, saur bersama dan tadarus Al Qur'an. Pengurus masjid juga menyediakan buku-buku bacaan yang bernuansa Islami meskipun belum mencukupi kebutuhan anak-anak di kampung Code tersebut sehingga mereka sering berebut untuk membaca buku-buku tersebut.

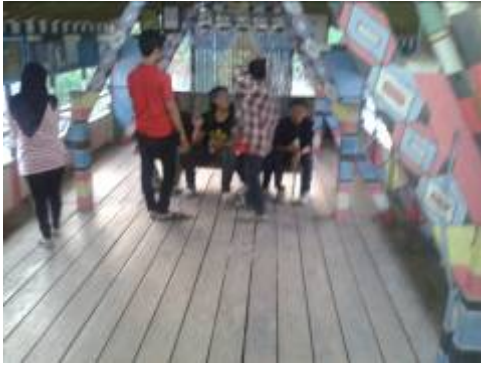
Sebuah bangunan yang tidak permanen dengan konstruksi kayu difungsikan sebagai ruang serbaguna dinamakan Paseban. Bangunan ini berbentuk rumah panggung dan terbuka tanpa pintu dan dinding tidak masif. Bangunan ini menggunakan material kayu sebagai material struktur utama, sedangkan bambu sebagai kolom praktis. Dindingnya terbuat dari *gedheg* (anyaman bambu) yang dicat warna-warni. Bangunan ini berfungsi untuk melaksanakan kegiatan-kegiatan sosial seperti arisan, tempat bermain anak, pertemuan warga, dan rapat-rapat.

Gambar 9. Ruang serbaguna di kampung Code

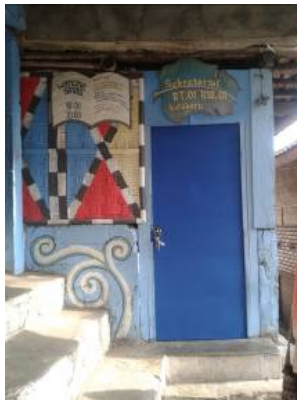
Gambar 10. Kantor sekretariat RT/RW

Terdapat pula kantor sekretariat RT/RW di kampung Code ini. Masyarakat kampung Code yang sebelumnya tidak mengenal kerukunan dalam bermasyarakat, mulai hidup saling mengutamakan kerukunan dengan tetangga. Tujuan revitalisasi ini tidak hanya revitalisasi secara fisik saja namun juga revitalisasi perilaku masyarakatnya. Hal ini mulai dirintis oleh Romo Mangun Wijaya, senantiasa dibina untuk mengutamakan kerukunan antara penduduk. Dibangunnya kantor sekretariat RT/RW ini diharapkan masyarakat dapat membina suatu hubungan bermasyarakat yang baik dan selalu menjunjung tinggi arti sebuah persaudaraan.

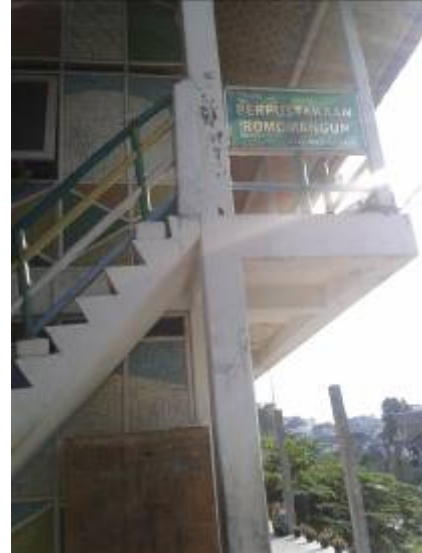
Gambar 11. Perpustakaan Romo Mangun

Perpustakaan Romo Mangun di terdapat di Kampung Ledok Code RT01 Kotabaru. Perpustakaan ini menjadi wahana belajar bagi warga di kampung Code khususnya bagi anak-anak. Pengelola perpustakaan tersebut adalah Bapak Ketua RT01. Bangunan ini juga dikenal dengan sebutan Museum Romo Mangun, karena dahulu merupakan tempat tinggal Romo Mangun yang waktu itu sebagai tokoh

masyarakat yang membantu warga bantaran Kali Code. Perpustakaan ini memiliki koleksi buku-buku yang beragam di antaranya tentang keagamaan, cerita, hukum, dan gambar rancangan arsitektur Romo Mangun. Warga Kali Code banyak yang memanfaatkan perpustakaan tersebut untuk belajar, khususnya anak-anak pada waktu sore hari.

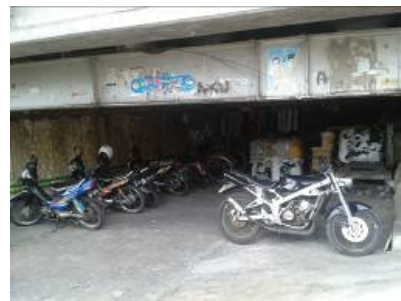
Lahan yang sangat terbatas di kampung Code ini membutuhkan tempat bersama untuk menyimpan sarana transportasi warga yaitu motor dan sepeda. Karena sirkulasi jalan yang hanya bisa dilalui dengan jalan kaki dan tidak memungkinkan untuk dilalui kendaraan motor/sepeda, maka dibuat tempat parkir bersama yang terletak di ujung kawasan berdekatan dengan *entrance* kawasan.

Gambar 12. Tempat parkir motor/sepeda

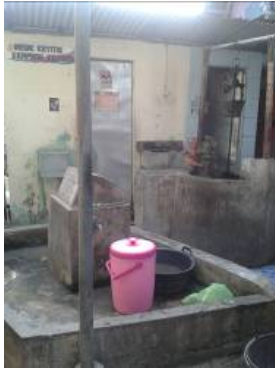
Untuk memenuhi kebutuhan air bersih, mandi, mencuci, dan buang air, maka dibangun fasilitas umum sumur dan MCK yang dapat digunakan secara bersama oleh warga Kampung Code. Kondisi lahan yang sangat terbatas dan kontur yang tidak rata, maka tidak

memungkinkan setiap rumah bisa mempunyai fasilitas sumur dan MCK pribadi. Hal ini menjadi salah satu faktor kerukunan diantara warga karena banyak fasilitas-fasilitas umum yang bisa digunakan bersama-sama secara bergantian sehingga akan tumbuh diantara sesama warga rasa sosial.

Gambar 13. Sumur dan MCK bersama
