Analisa Kapasitas Tali-Tali Air di Jalan P. Jayakarta Jakarta Pusat

Mohammad Imamuddin¹, Santoni Widodo^{1*}

¹Fakultas Teknik Jurusan Sipil Universitas Muhammadiyah Jakarta.

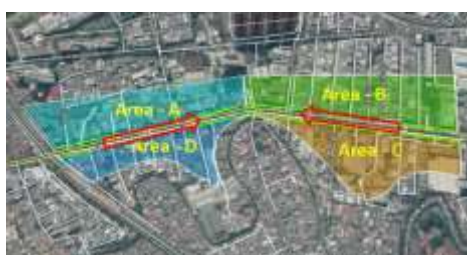
Gambar2.Hasil survey lapanganJalanP. Jayakarta.

Pada tahap ini dilakukan kunjungan lapangan pada Jalan P. Jayakarta dan melakukan pengukuran situasi untuk menampilkan denah sesuai dengan koordinat dan pengambilan elevasi eksisting dengan pengolahan menggunakan software *Google Earth*. Pada gambar 3.2 , panjang saluran 2000 meter. Dari hasil kunjungan yang menjadi objek studi kasus tersebut, akan dilakukan pengolahan data melalui analisis dan perhitungan.
